## Exempel Rörinspektionsrapport

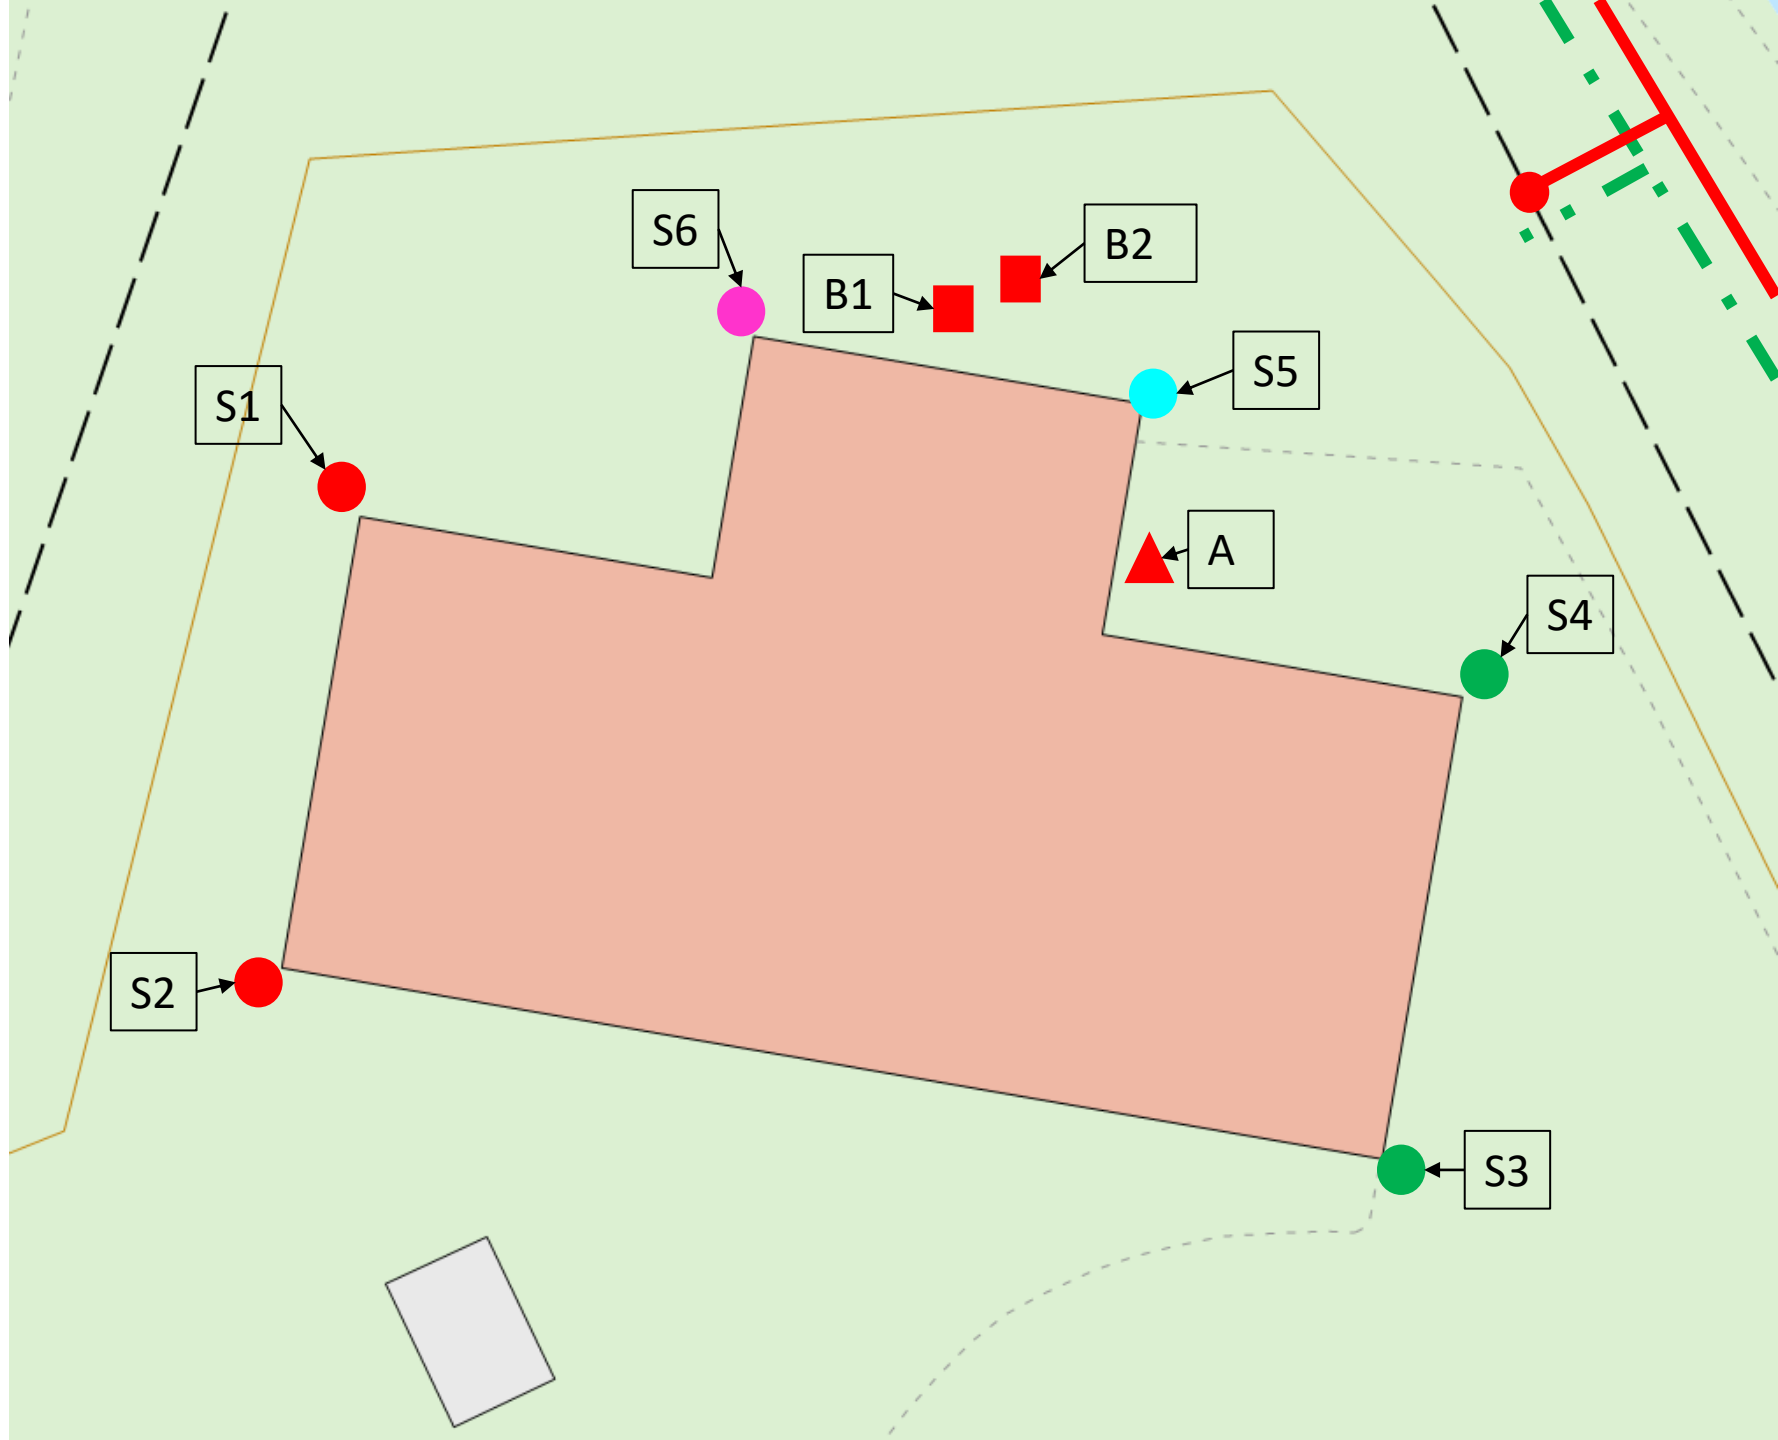
S1 & S2 är **röda**, det innebär att dessa stuprör är felaktigt anslutna mot spillvattenservisen.

S3 & S4 är **gröna**, det innebär att de är korrekt anslutna mot dagvattenservisen.

S5 är **turkos**, det innebär att det är en utkastare mot grönyta, alltså LOD-lösning, lokalt omhändertagande av dagvatten.

S6 är **cerise**, det innebär att stupröret har osäkert utlopp. Det kanske är tätt, eller går ut till en stenkista.

A står för spygatt (rännstensbrunn), den är **röd** vilket innebär att den felaktigt är ansluten mot spillvattenservisen.

B1 & B2 står för samlingsbrunnar. Båda är **röda** anslutna mot spillvattenservisen. Den ena är troligtvis samlingsbrunn/rensbrunn för fastighetens spillvattenledningar och skall vara ansluten mot spillvattenservisen, det vill säga att den är rättkopplad. Den andra är samlingsbrunn för dagvattnet och skall då vara ansluten mot dagvattenservisen.
