Projekterings-PM/Geoteknik PM/Geo

Lagern 10
Vänersborg
Detaljplan

Uppdragsnr: 24029

Bohusgeo AB 2024-05-10

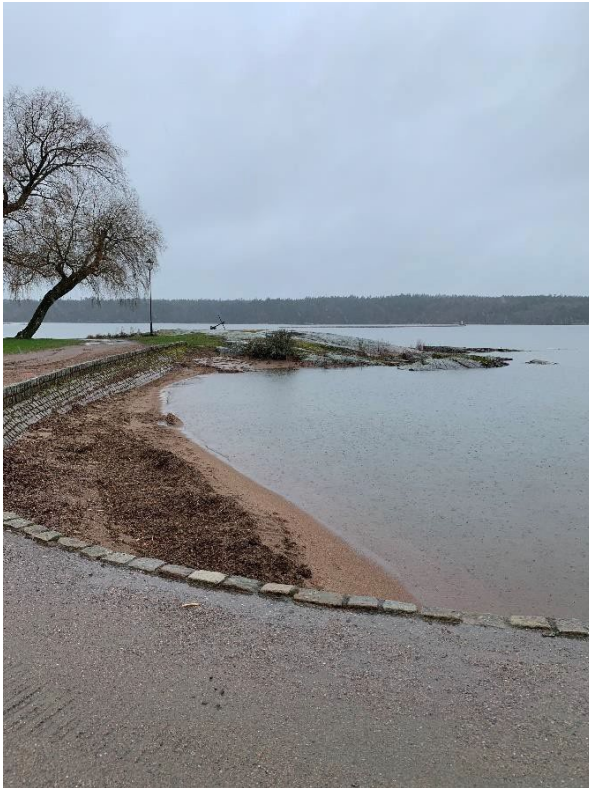
Figur 2. Mur i nordväst.

Stenmuren är byggd som en glacismur och är i gott skick. Muren är byggd med lutning och helt klädd med sten. I strandzonen finns även en undervattensgjutning i anslutning till släntfoten, se figur 3.

Stenmuren bedöms ha tillfredsställande stabilitet då avståndet till berg är litet och jordlagren utgörs av friktionsjord. Muren är dessutom belägen 5-10 m från planområdets yttre gräns och planområdet kan därför inte påverkas av eventuell otillfredsställande släntstabilitet för muren.

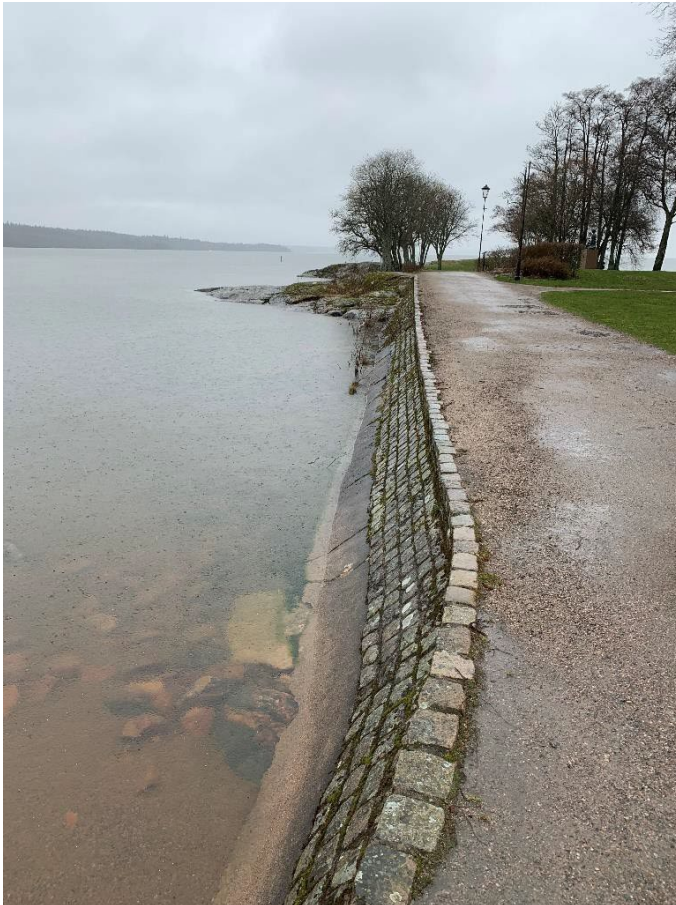
Figur 3. Undervattensgjutning i släntfot.

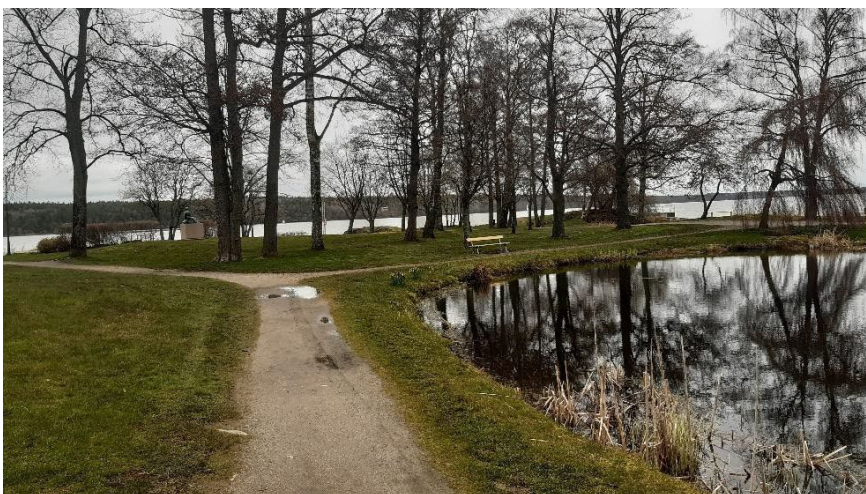
I nordöst utanför planområdet finns en damm, se figur 4. Vattendjupet är max 1 m och berg i dagen finns inom gräsytor nära dammen. Planområdet är beläget ca 5 m från dammen och även i detta fall påverkar eventuellt otillfredsställande för dammen ej planområdet.

Figur 4. Damm i nordväst utanför planområdet.

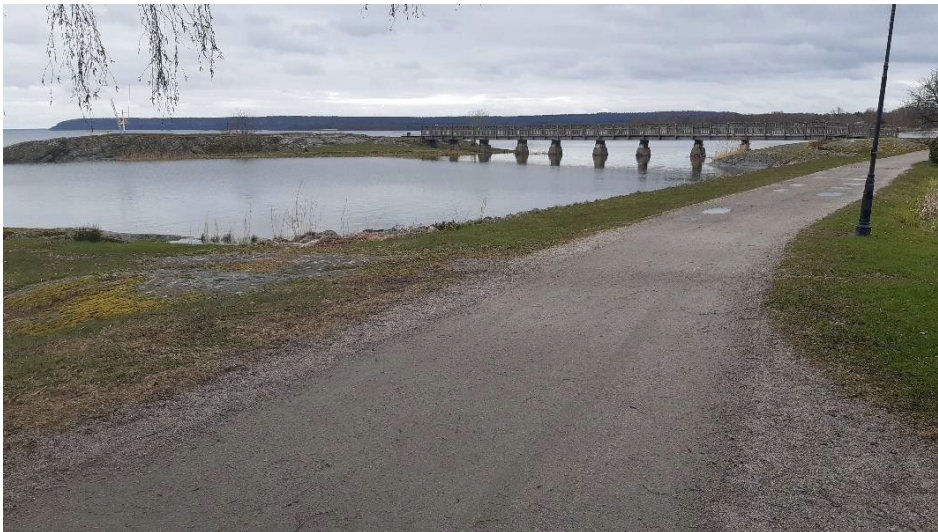
Området utgörs till stora delar av berg i dagen. Bergets lutning är flack i hela området. I figur 4-6 redovisas berg i dagen.

Figur 5. Typiskt utseende på berg i dagen utanför planområdets nordvästra del.

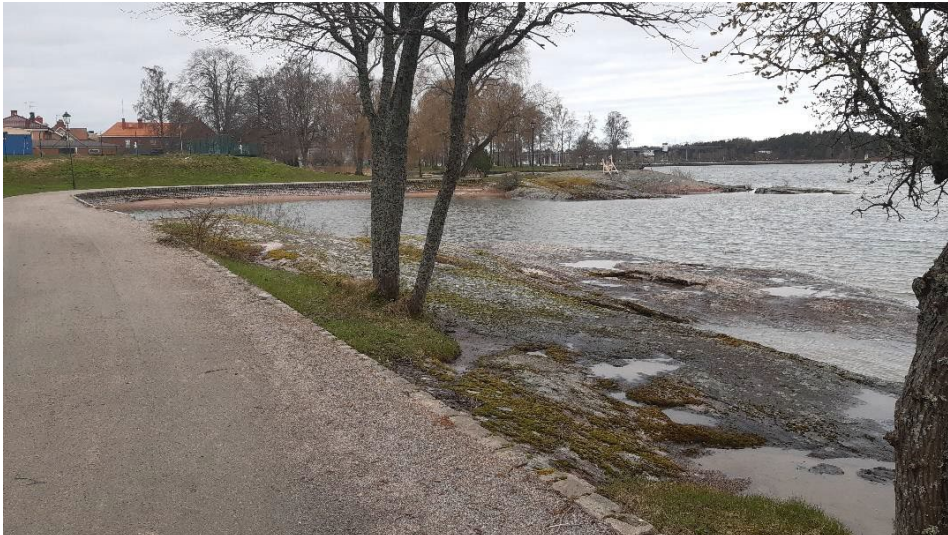
Figur 6. Bergets utseende i nordöst utanför detaljplanen.
