Projekterings-PM/Geoteknik

Hamngatan

Vänersborg

Detaljplan

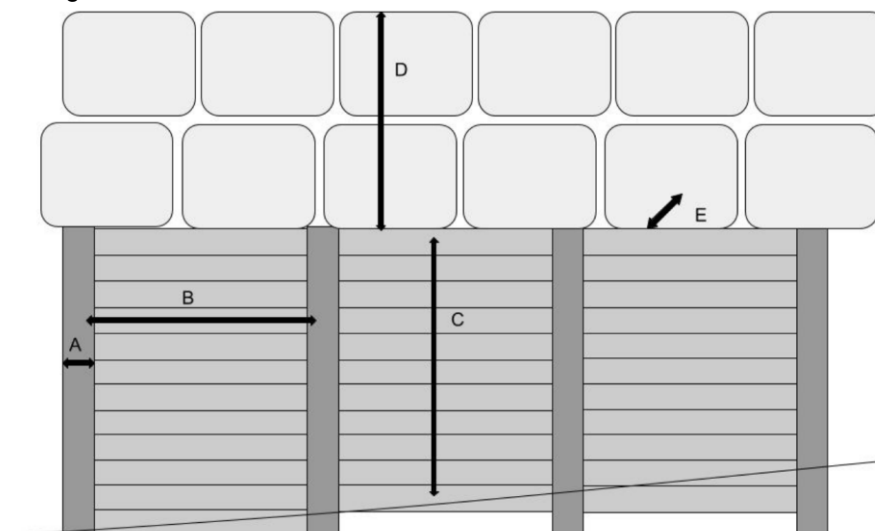
Figur 1. Utdrag ur Dawabs besiktning av kajen.

Förstärkningen i övrigt utgjordes enligt arbetsritning, se Bilaga 4, av en glesspont (tidigare benämnd berlinerspont) med brädor som utfackning mellan HEB100-balkar. Bakom glessponton har skumbetong och fiberbetong gjutits under kajmuren. Balkarna har enligt ritningen ett c/c-avstånd på 1 m, men enligt Dawabs besiktning varierar c/c-avståndet mellan ca 1,1 och ca 1,4 m, se Figur 1 nedan.

Måtten på H-balks konstruktionen

- A – 10cm – H-balkens bredd
- B – varierar mellan 110cm och 140cm – CC mellan två H-Balkar
- C – varierar mellan 130cm och 220 cm – Höjden på sponten från botten till kanten.
- D – varierar mellan 180cm och 200cm – Höjden från sponten upp till kajkant
- E – varierar mellan 20cm och 30cm – djupet mellan spont och stenkista

I Port Engineerings tillståndsbedömning av kajen beskrivs hur korrosion på HEB-balkar och röta på sponkonstruktionens plank observerats. Detta bedöms enligt Port Engineering inte utgöra några problem i dagsläget. Det går dock inte att utesluta att korrosion kan bli ett problem i framtiden då sponten delvis befinner sig i vattenlinjen, ett område där kraftigt förhöjd korrosion kan förväntas.
