ÄLVSBORGS LÄNS MUSEIFÖRENING

FLOGET VÄSTRA TUNHEMS SOCKEN

BEVARINGSFÖRSLAG

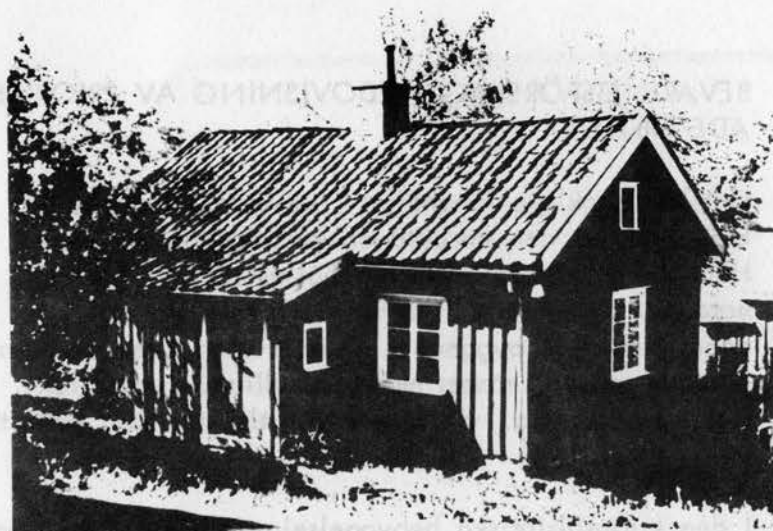
Obj. nr 1

- ② Nygård 2:1
Bostadshus 1850-tal. källare 1850-tal.

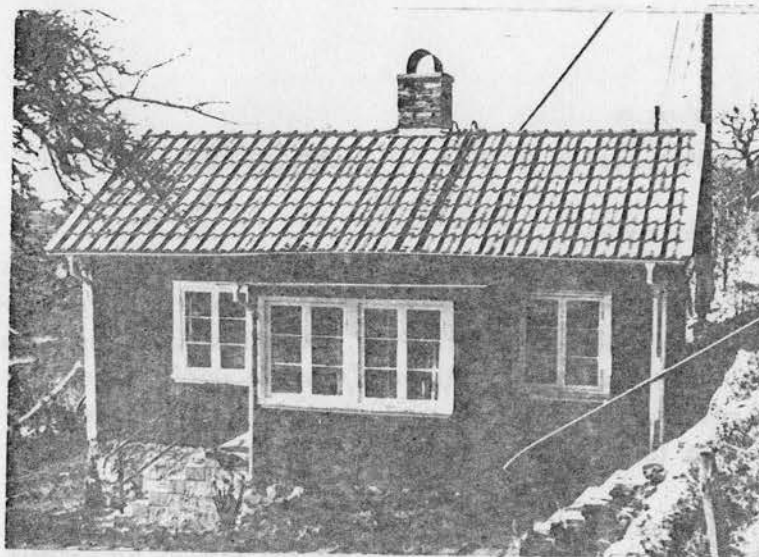
Obj. nr 16

Bostadshuset är en enkelstuga av s.k. förkokstyp med vedbod i östra gaveln. Byggnaden är trots vissa förändringar kulturhistoriskt värdefull och utgör tillsammans med uthusen ett karaktäristiskt inslag vid rasbranten.

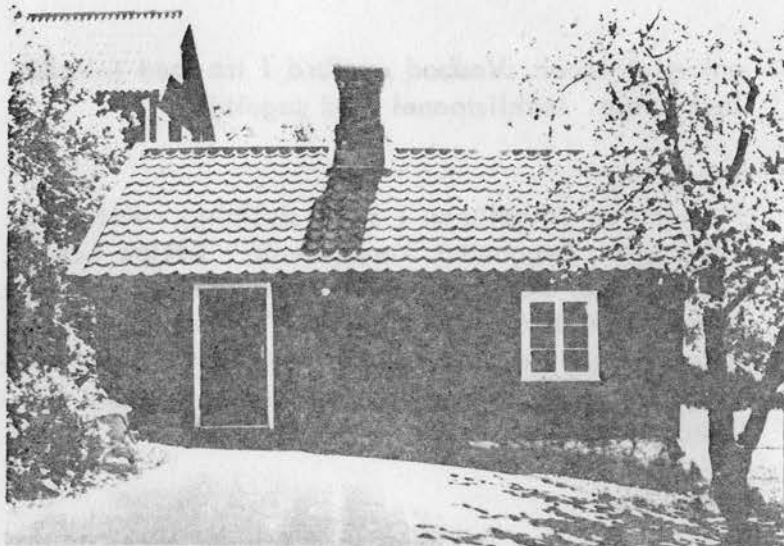
Obj. nr 23

Bostadshus 1850-tal, källare 1850-tal, garage 1970-tal.

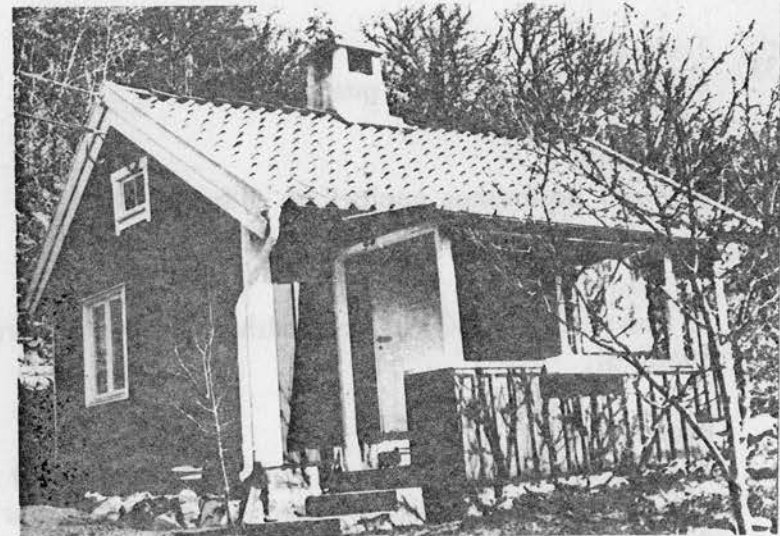
Obj. nr 27

Bostadshus av "egna-hems"-karaktär. Det vore värdefullt om fönstret i tillbyggnaden vid eventuellt byte ersattes med ett spröjsat tvåluftsfönster. I övrigt bör inga förändringar ske som ej kan hänföras till rena underhållsarbeten. Den omgivande trädgården samt uthusbyggnaden utgör också viktiga delar av miljön.

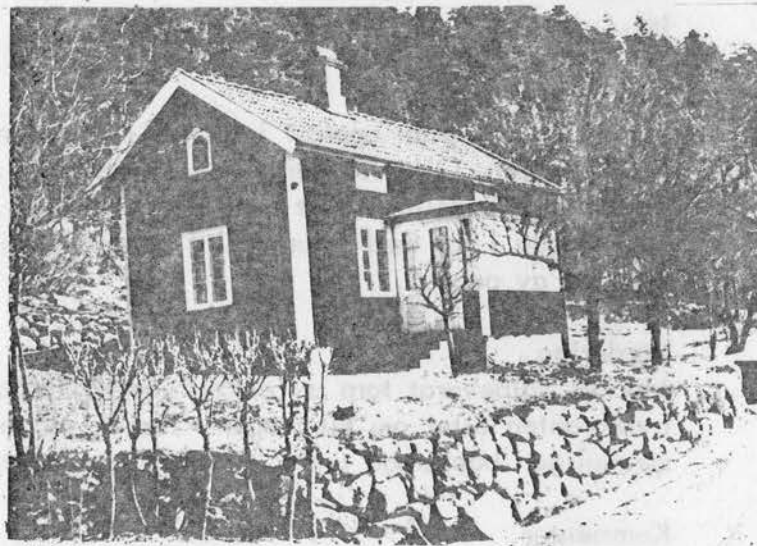
Obj. nr 38

Bostadshuset är närmast att hänföras till gruppen dubbelradhus. Husets fasadfärg bör vid ommålning anpassas till omgivande bebyggelse.

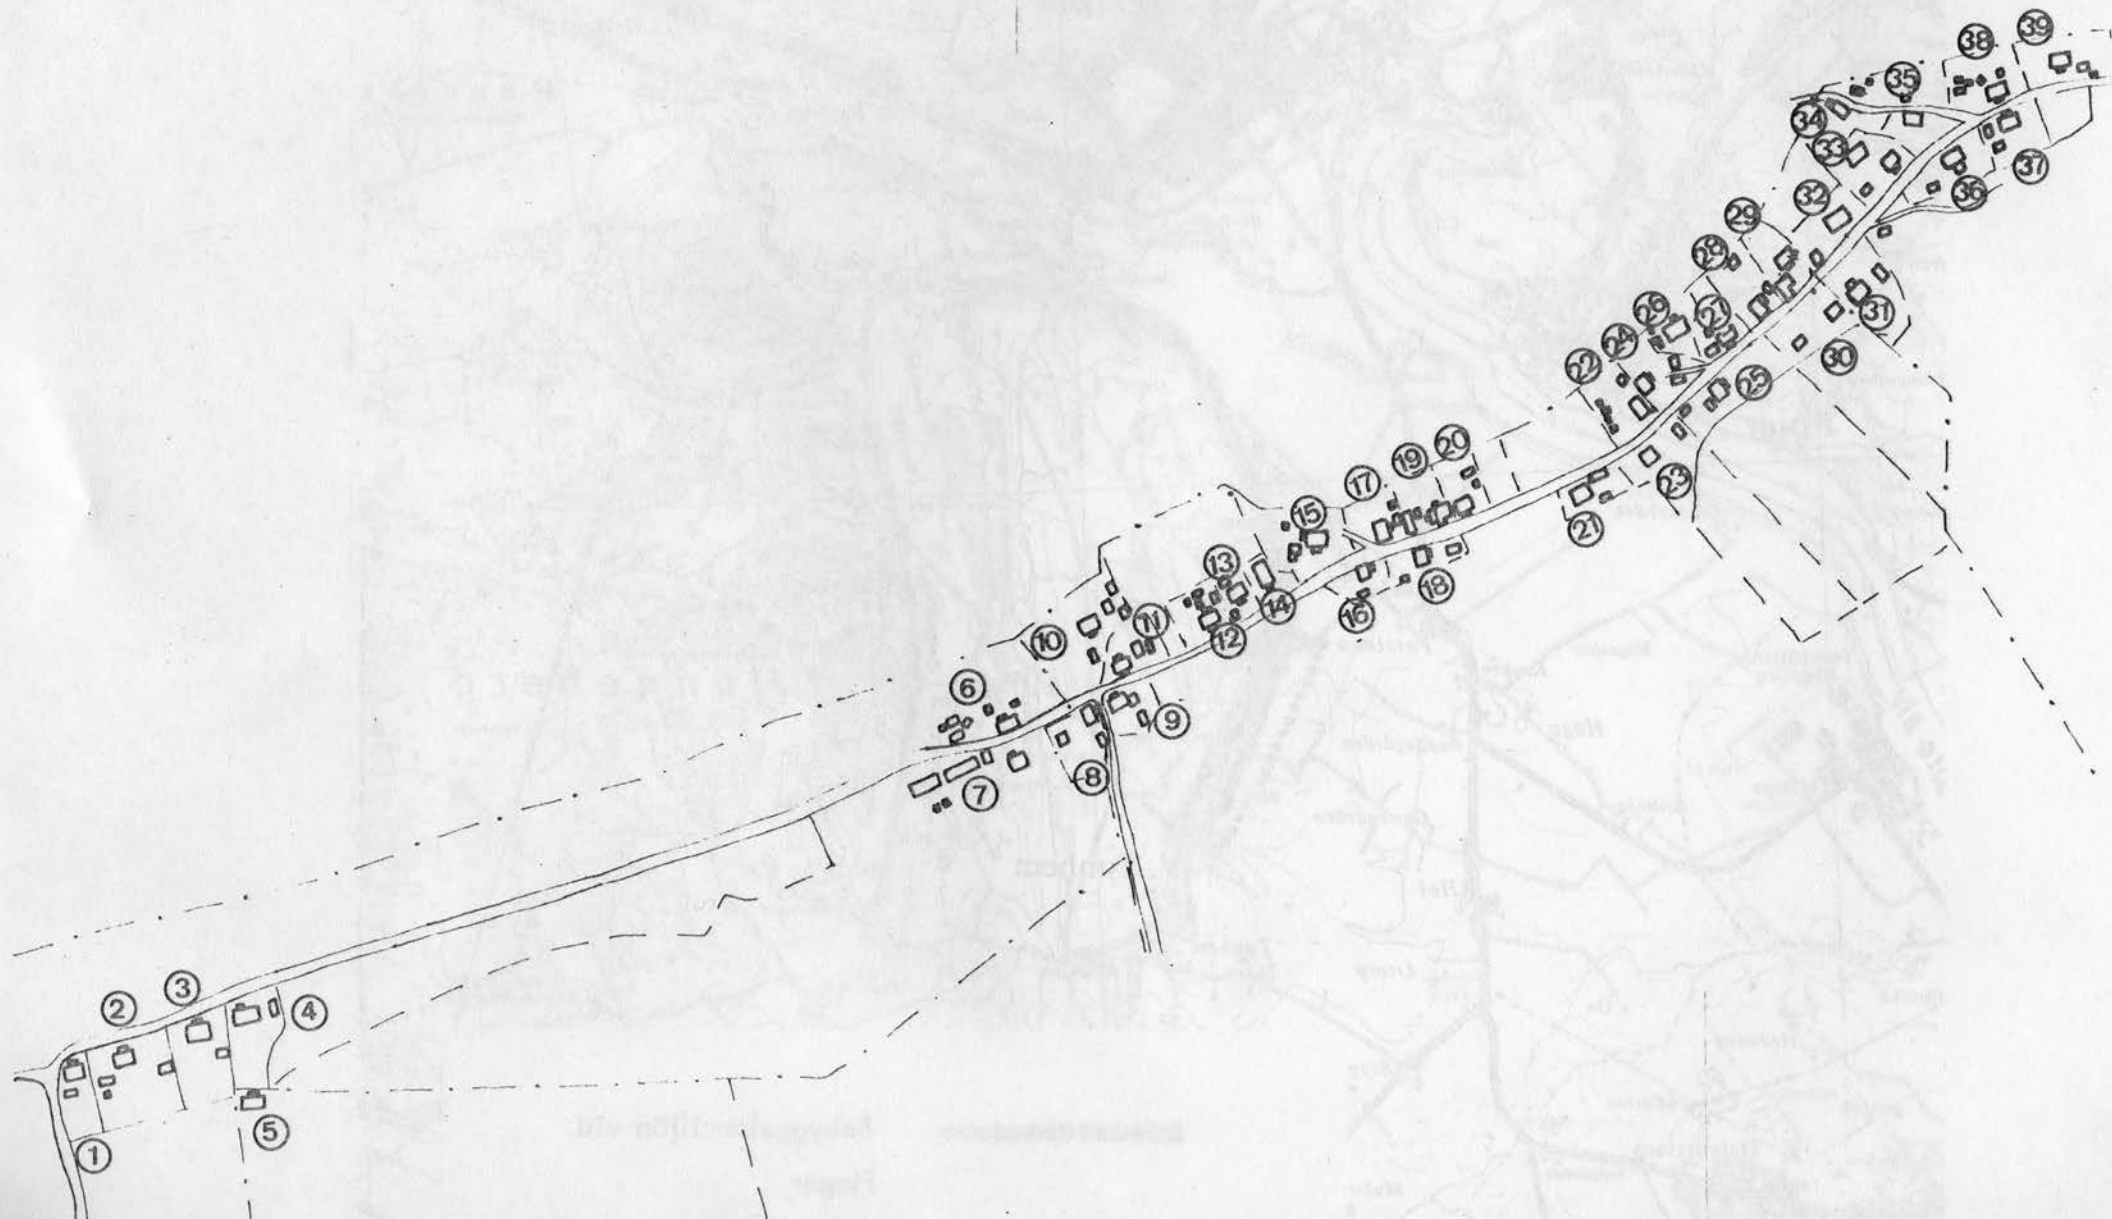
FLOGET OBJEKT NR.

Förteckning över enskilda objekt i Floget.

Fastighetsbeteckning		Nr i utredningen
Hol 1:18, 1:31		22
Hol 1:19		17
Hol 1:22		15
Hol 1:24		5
Hol 2:2		23
Hol 2:7	Korsbogården	30
Hol 4:17		19
Hol 4:18		20
Hol 6:1	Lunnebacken	21
Hol 7:1	Höglunda	24
Hol 8:1	"Klockar-Eriks"	27
Hol 9:1		8
Hol 11:1	Alekleven	28
Hol 12:1	Furulund	12
Hol 16:1		29
Hol 17:1		18
Hol 18:1, 19:1	Solliden	11
Hol 20:1		9
Hol 25:1		16
Hol 25:1	Haga	25
Hol 25:3		14
Hol 25:4		13
Hol 27:1	Högsäter	10
Hol 28:1		26

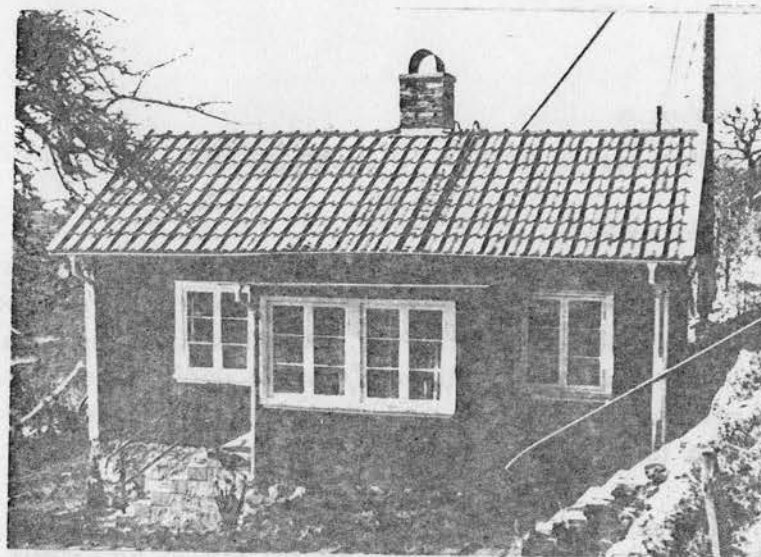
Obj. nr 16

Bostadshuset är en enkelstuga av s.k. förkokstyp med vedbod i östra gaveln. Byggnaden är trots vissa förändringar kulturhistoriskt värdefull och utgör tillsammans med uthusen ett karaktäristiskt inslag vid rasbranten.

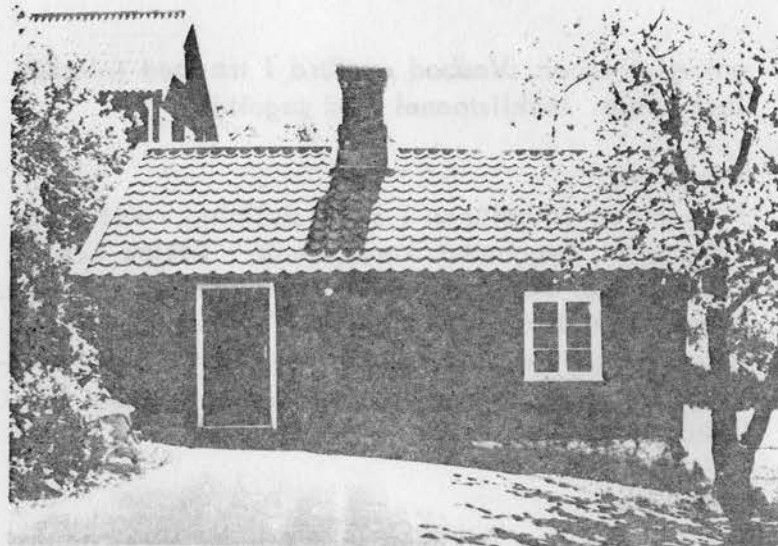
Obj. nr 23

Bostadshus 1850-tal, källare 1850-tal, garage 1970-tal.

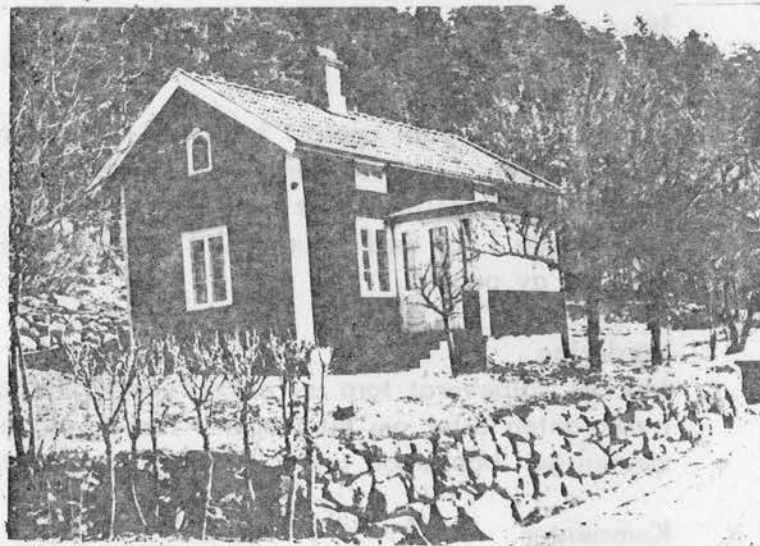
Obj. nr 38

Bostadshuset är närmast att hänföras till gruppen dubbelradhus. Husets fasadfärg bör vid ommålning anpassas till omgivande bebyggelse.

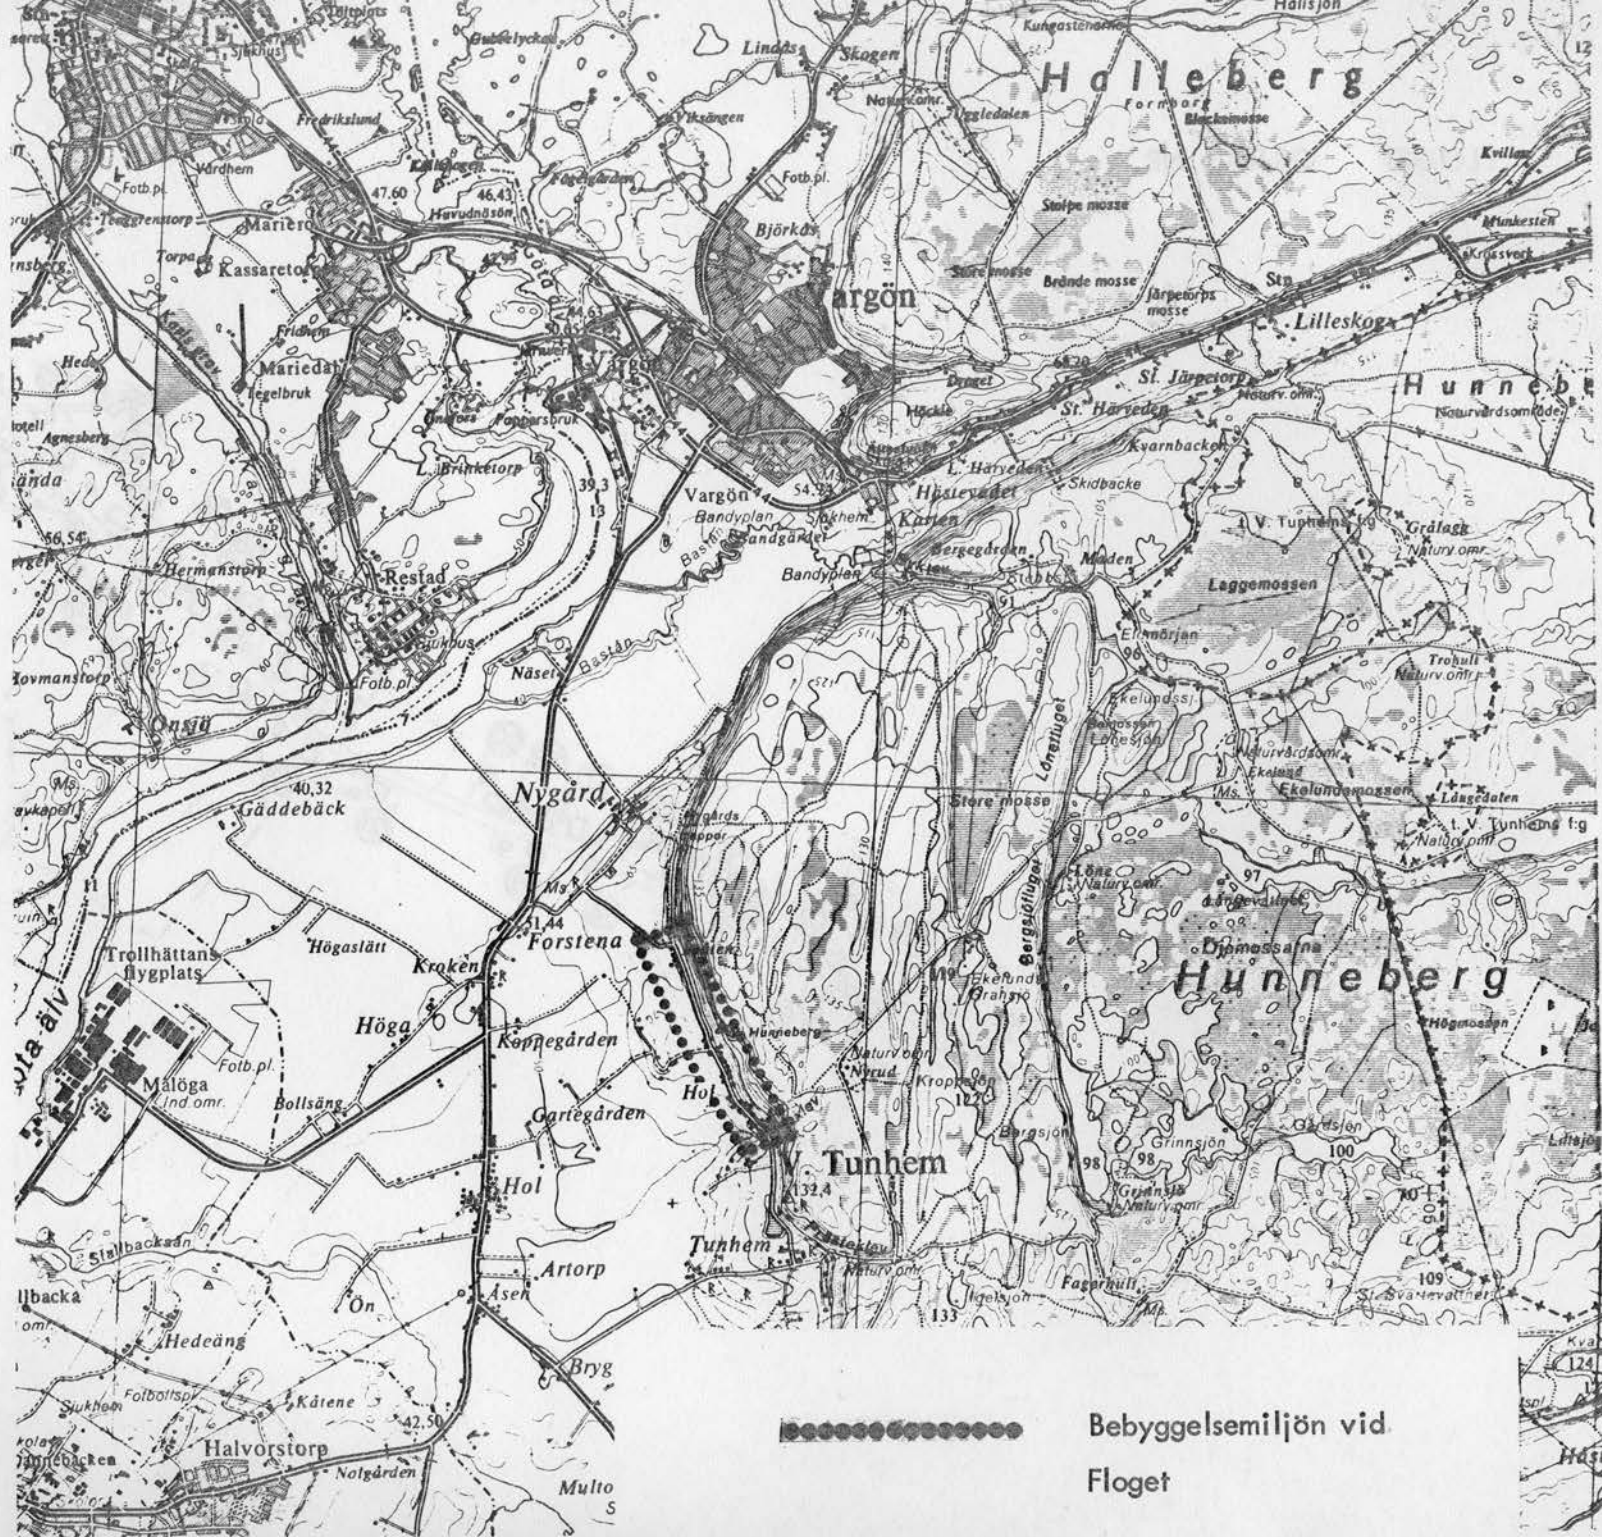
FLOGET OBJEKT NR.

Bebyggelsemiljön vid
Floget
