# KULTURMILJÖUTREDNING, DEL 1

## KULTURMILJÖANALYS OCH BYGGNAD SINVENTERING, FÖP BRÅLANDA

Slutleverans till FÖP Samrådshandling, 2022-12-16

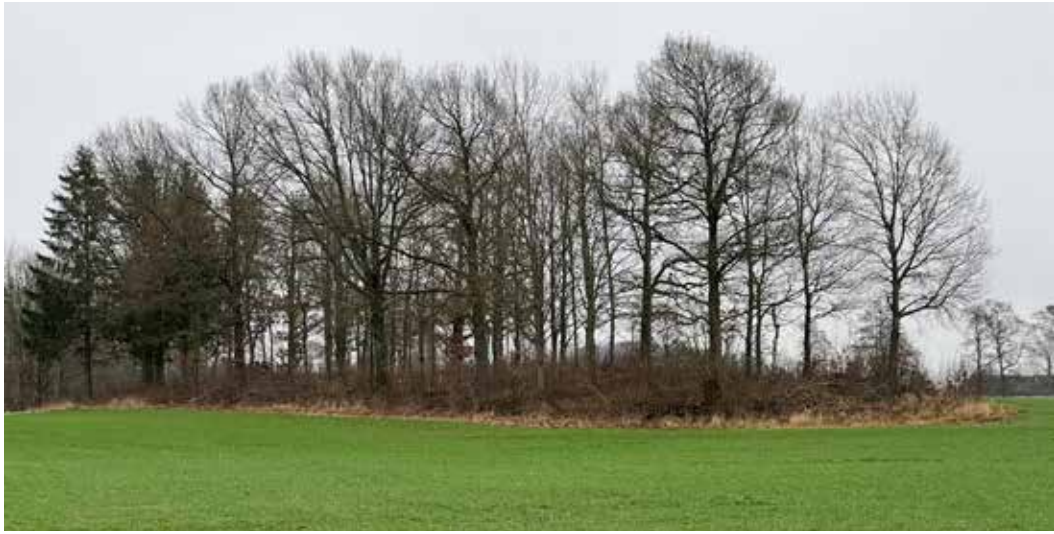
Ett gravfält från järnålder bildar en tydligt markerad kulle vid Frändeforsån. Det välexponerade gravfältet ligger inte i anslutning till någon gård utan anknyter genom sitt läge till vattendraget och möjligen även till nuvarande Göteborgsvägen, vars befintliga raka

*Gravfält vid Frändeforsån, L1966:2854.*

sträckning genom landskapet återfinns i 16- och 1700-talens kartor. Gravfältet skulle därmed kunna indikera vattendragets och vägens betydelse som kommunikationsleder under förhistorisk tid.

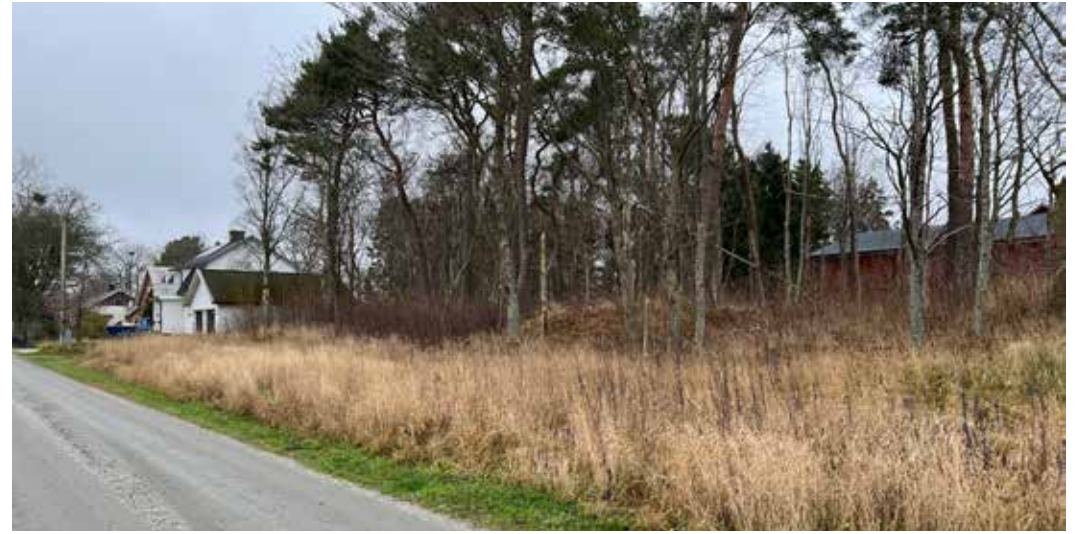
*Gravfält i kanten av byn Dyrehög bildar en kulle bland träden vid Tånvägen, L1966:2966.*

”Tåns kulle” vid byn Tån utgörs av en numera borttagen hög daterad genom fynd av gropkeramik till romersk järnålder (L1966:2964) och lämningar av en boplats (L1960:8928). Nära högen finns ytterligare en grav i form av ett gravfält (L1966:2966) Jordbruket har alltså åtminstone kontinuitet i området sedan dess. Kanske ända till bronsålder, vilket indikeras av några hållristningar, flera gravfält samt lämningar av boplatser i anslutning till de nuvarande gårdslägena.

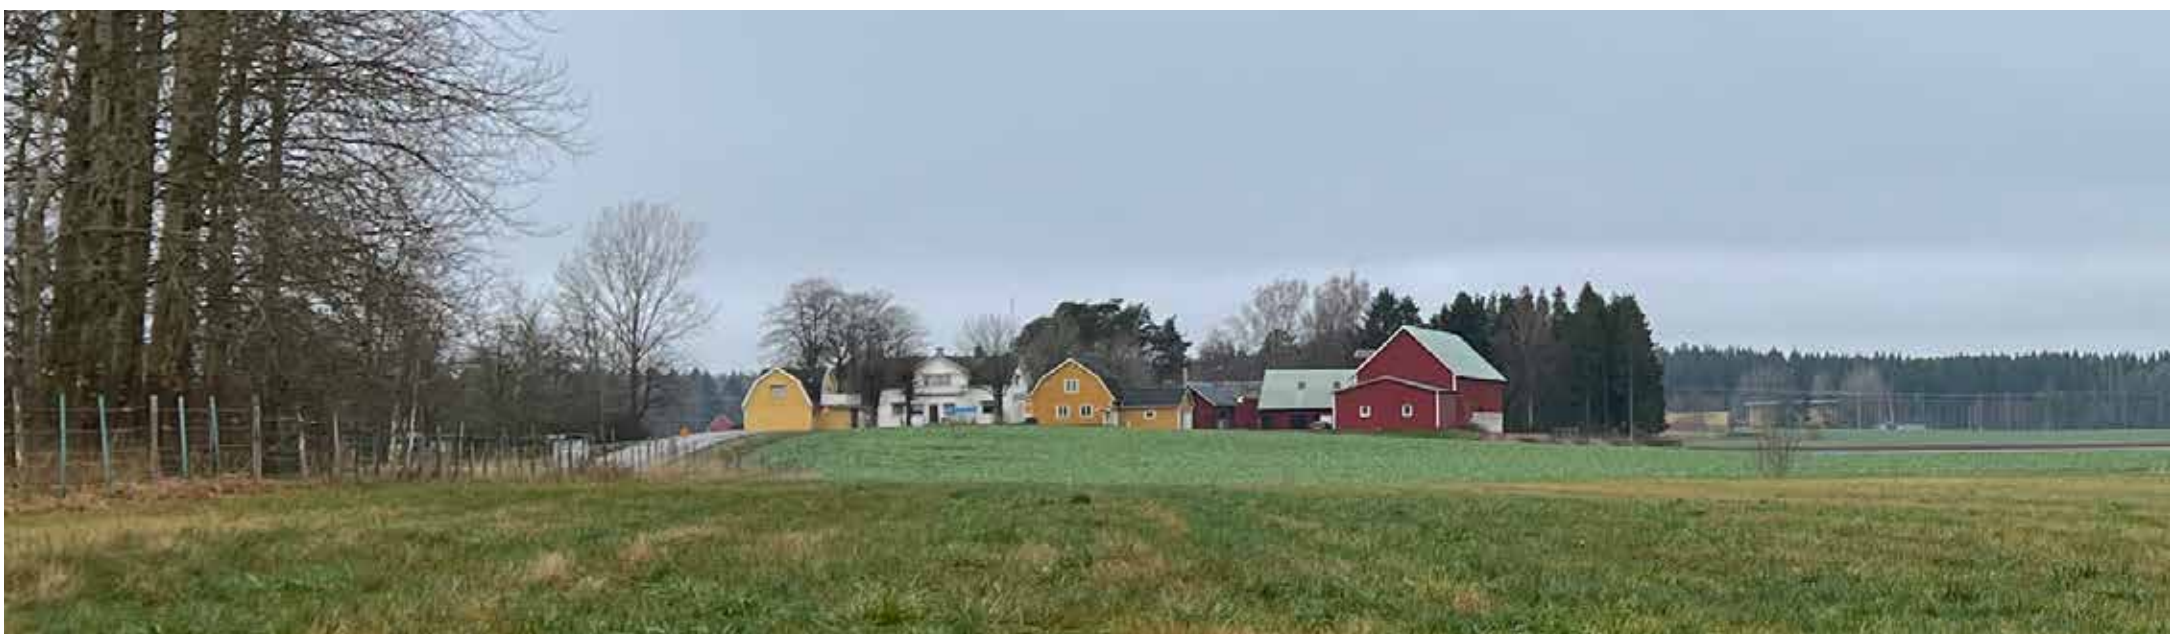
*Tånvägen till vänster löper i en mycket gammal sträckning. I bakgrunden en utskiftad gård från Tåns byplats. Den svaga upphöjningen framför gården är Tåns kulle (L1960:8928), en boplatser, ca 100x100 m bestående av 29 stolphål, 11 stolphål/gropar, 8 gropar, 8 härdar, 1 lager, 1 pinnhål och 6 osäkra lämningar.*

- Gravfält är belägna nära de gamla kommunikationsvägarna och ofta välexponerade. Ett gravfält är beläget vid ett lugnare parti av Frändeforsån där det bildar en kulle väl synlig från omgivningarna. Vid det gamla vägkorset Färgelandavägen-Tånvägen ligger ett gravfält; "Tåns kulle". I anslutning även lämningar av en boplatser.

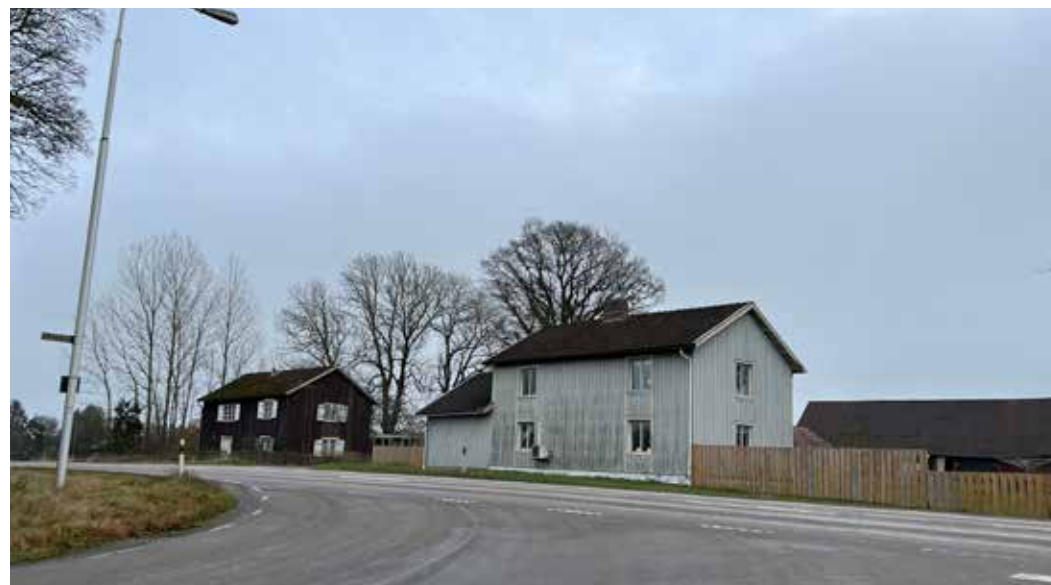
*Östebyns samlade agrara bebyggelse i korsningen av Tånvägens och Göteborgsvägens landsvägssträckningar visar på betydelse som historisk centralort.*

- Östebyns samlade bybildning med bakgrund i medeltid. Samlad bebyggelsestruktur i korsningen av Göteborgsvägen och Tånvägen delvis bevarad även efter skiftena.
- Några bostadshus har fortfarande en karaktär av 1800-talets andra hälft; uppförda i dubbel bredd i två våningar vettande mot Göteborgsvägen. Ekonomibygnaderna är något avskilda från manhusen, uppförda i anslutning till åkermarkerna.
- Det samlade, enhetliga bebyggelsemönstret i korsningen av Tånvägen/Göteborgsvägen kan härledas i 1700-talets kartor och avspeglar tillsammans med den tillhörande kvarnplatsen en lång kontinuitet som historiskt centrum.

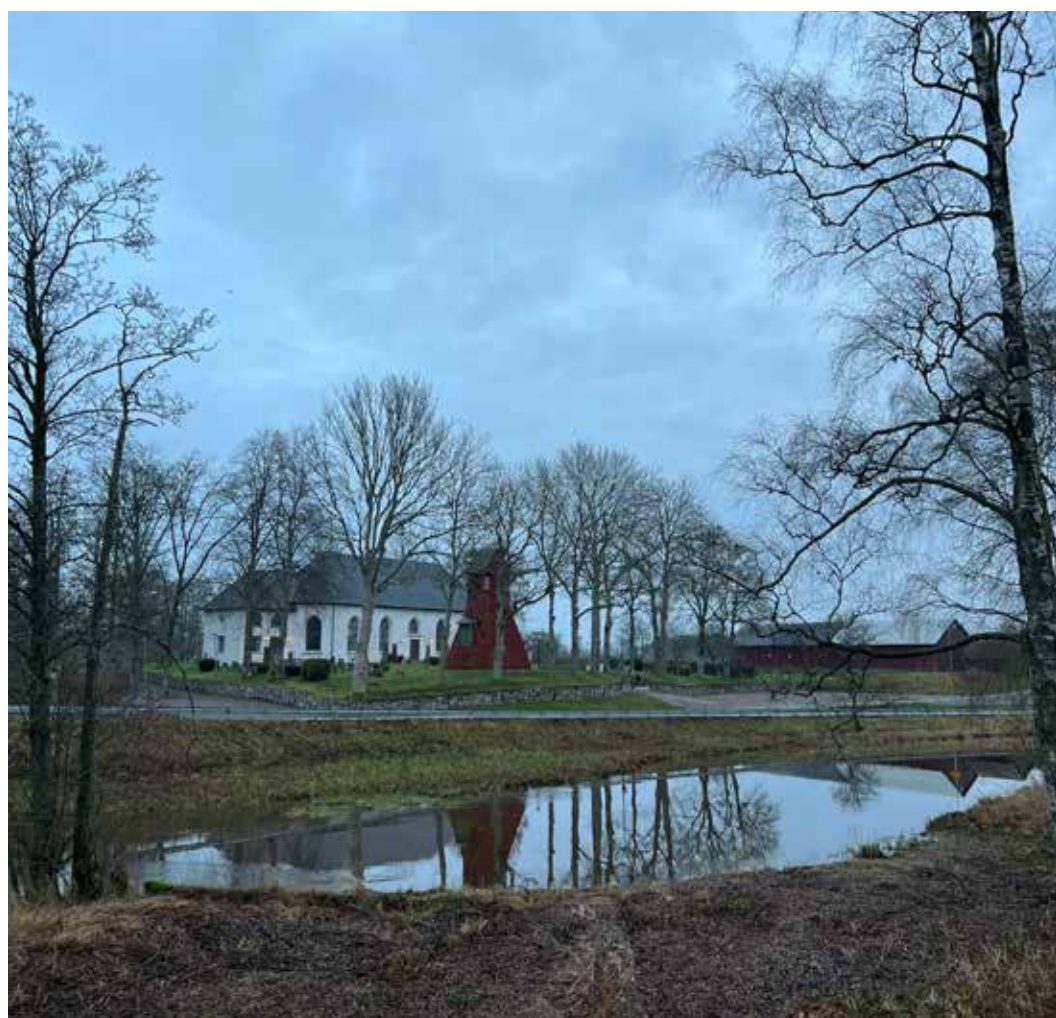
*Sockencentrumet är beläget på en höjd vid Frändeforsån.*

- Kyrkans läge på en kulle i ett lugnare parti av Frändeforsån
- Kyrka, klockstapel, begravningsplats och kyrktomt som bildar ett sockencentrum med representativ karaktär, väl synligt från omgivningarna åt olika håll.
- En gård belägen vid kyrkan, troligen stamhemmanet.

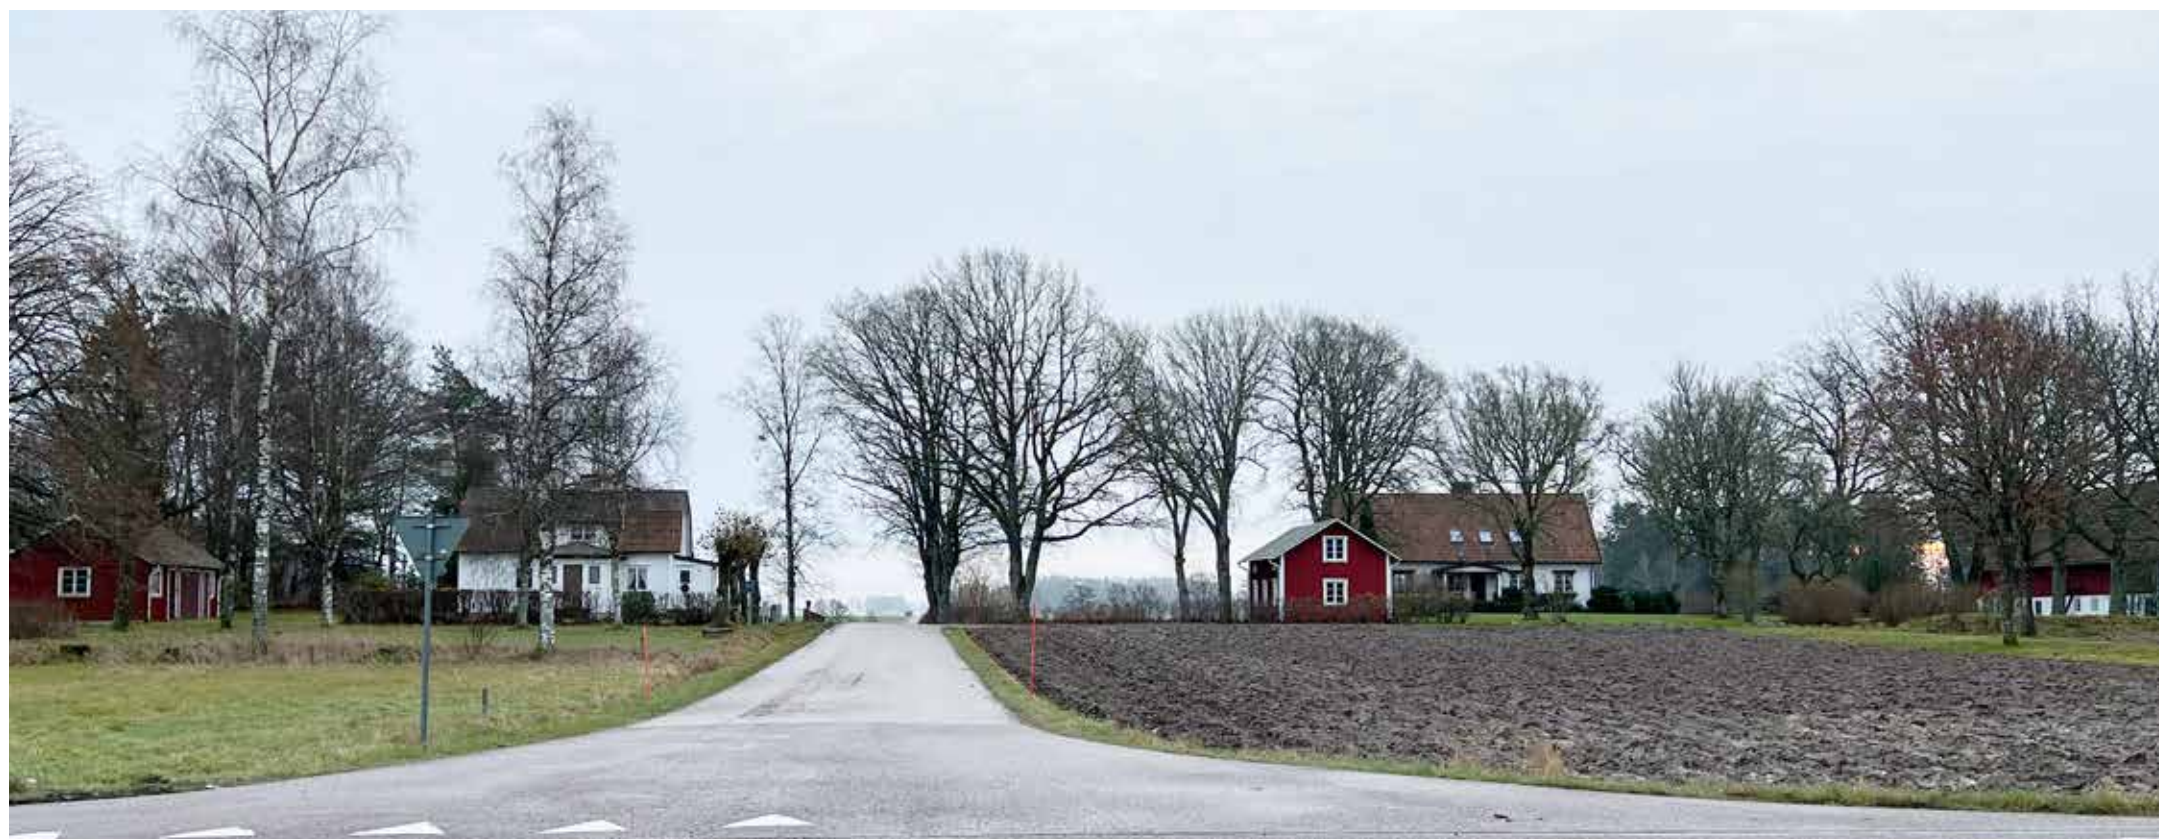
*Esslingetorps ursprungliga byplats markeras av flera äldre byggnader med relativt väl bibehållen karaktär. Till höger gårdsmiljön på Esslingetorp 1:2.*

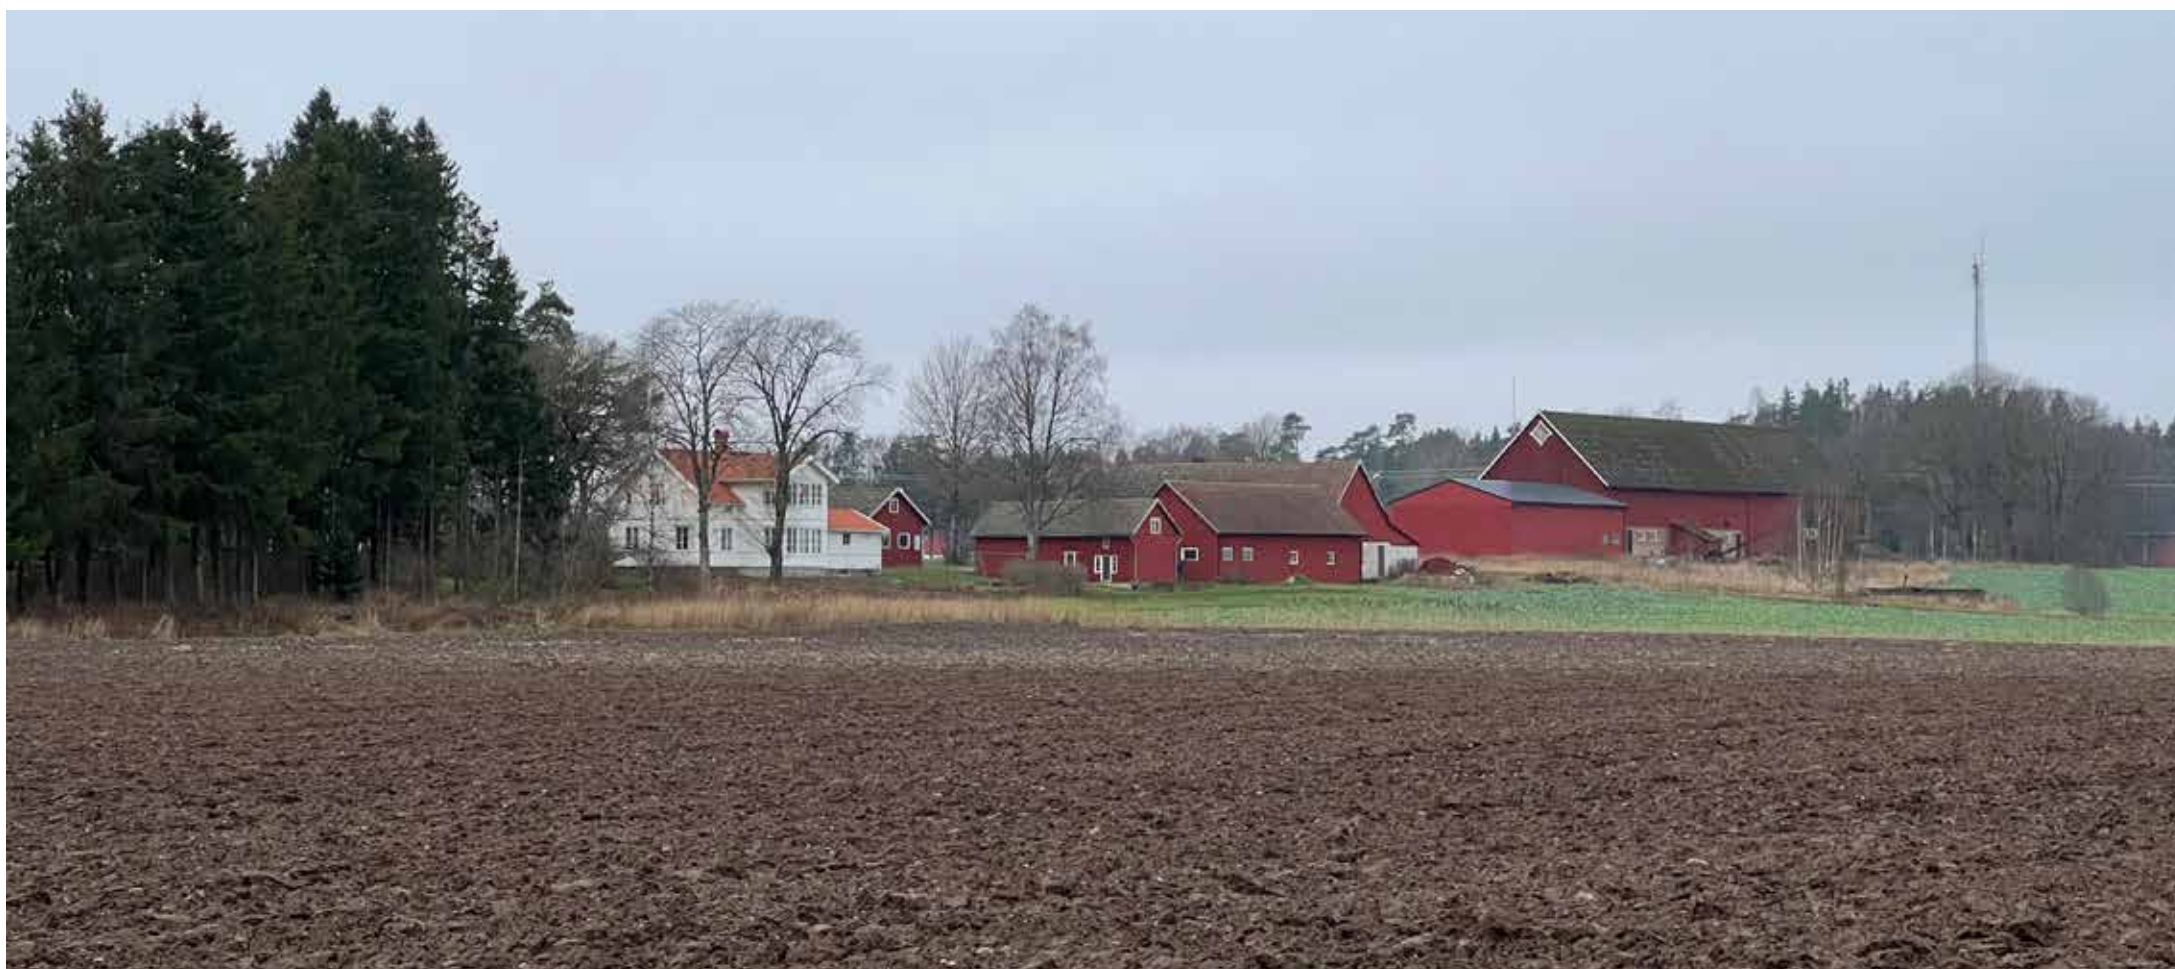
*Byn Dyrehög med samlad gårdsbebyggelse kvar i det gamla byläget.*

- Byn Dyrehög består av ett antal gårdar belägna i ett pärlband längs den gamla vägen som löper på en svagt markerad moränrygg. Mangårdsbyggnader och ekonomibyggnader är tydligt åtskilda, de senare ofta samlade i vinkel.

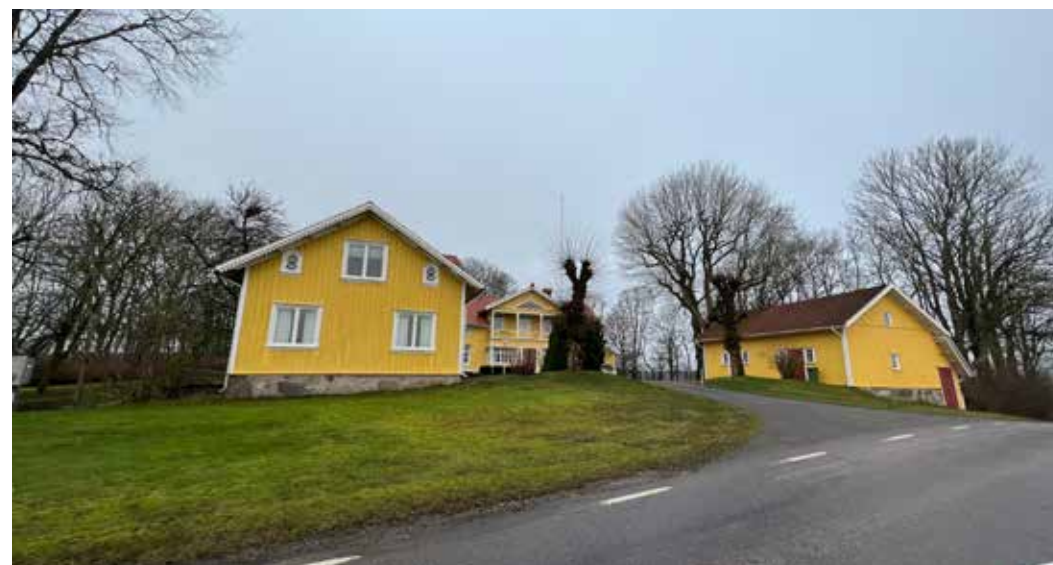
*Kvarvarande gård på Tåns byplats, Tån 1:2.*

- På Tåns gamla byplats idag en större gård med välbevarad formation och material: mangårdsbyggnad och ekonomilänga från sekelskiftet samt äldre flygelbyggnader präglade av 1800-talet.

- Status: Välbevarat. Bedömning: Särskilt värdefull enligt PBL 8:13.
  - Särskilt värdefull byggnad nr: 16
- 41. Tån 1:2, Rostocksvägen.
  - Värden: Gård som blev kvar i gamla byläget efter skifte. Bevarad gårdsdisposition. Mangårdsbyggnad 1875 och flyglar något äldre. Timrad ladugård 1903 samt en till ladugård 1904. Tvättstuga 1800-talet, garage (1920/30-tal) och höns hus (1940-tal).

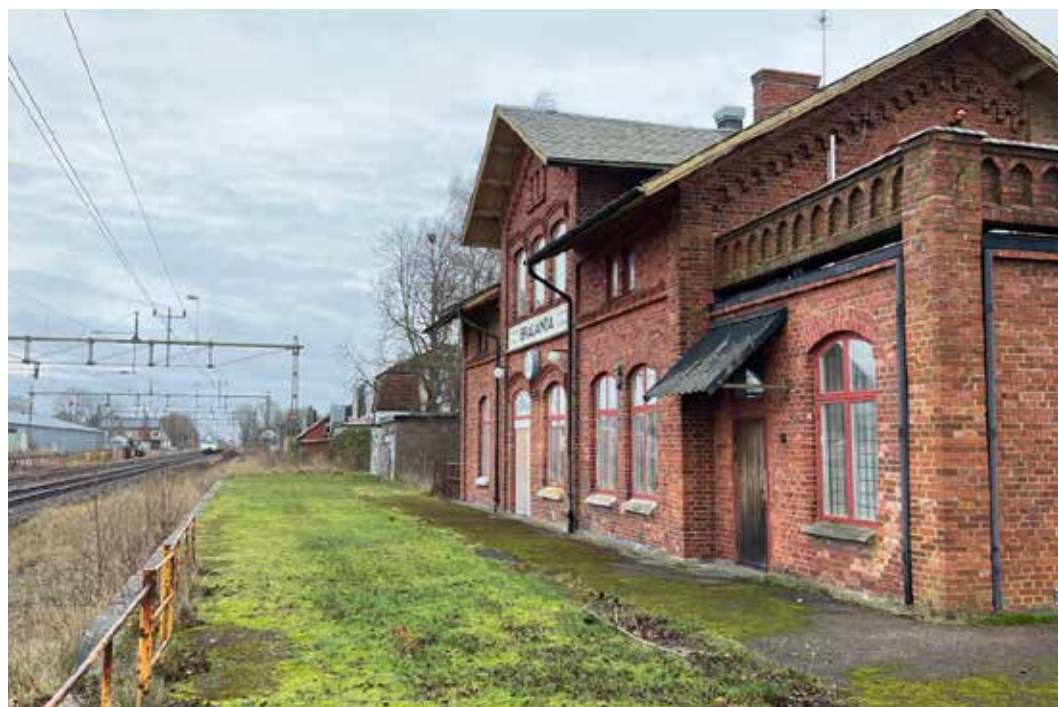
*Stationshuset uppfört 1878*

*Till höger banvaktstugan från 1878. Sörbyn 21:5.*

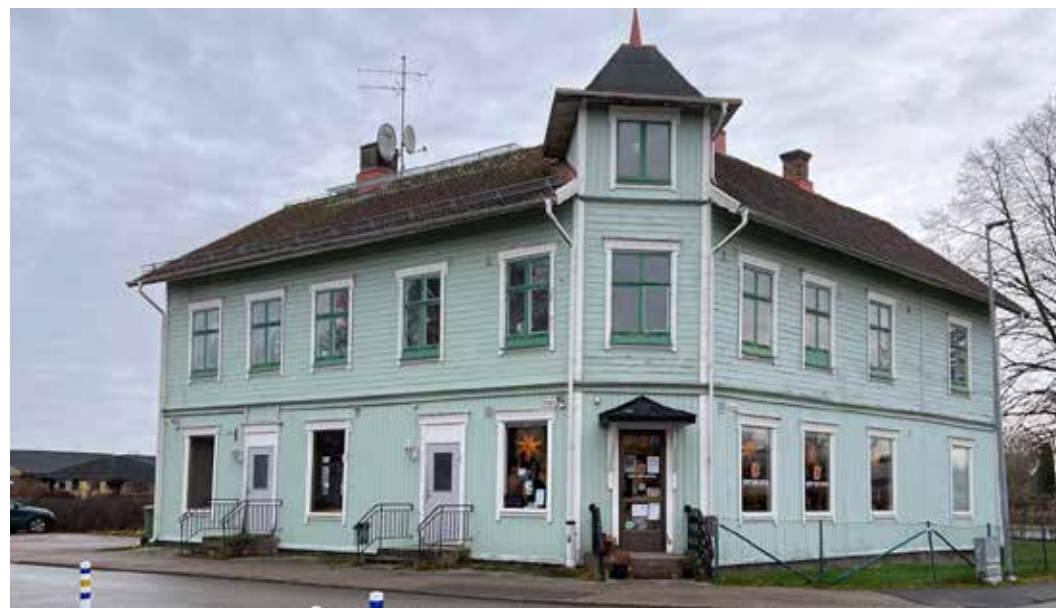
*Oskarsborg uppfört 1907 är ett av få välbevarade byggnader från det tidiga stationssamhället. Sörbyn 8:2.*

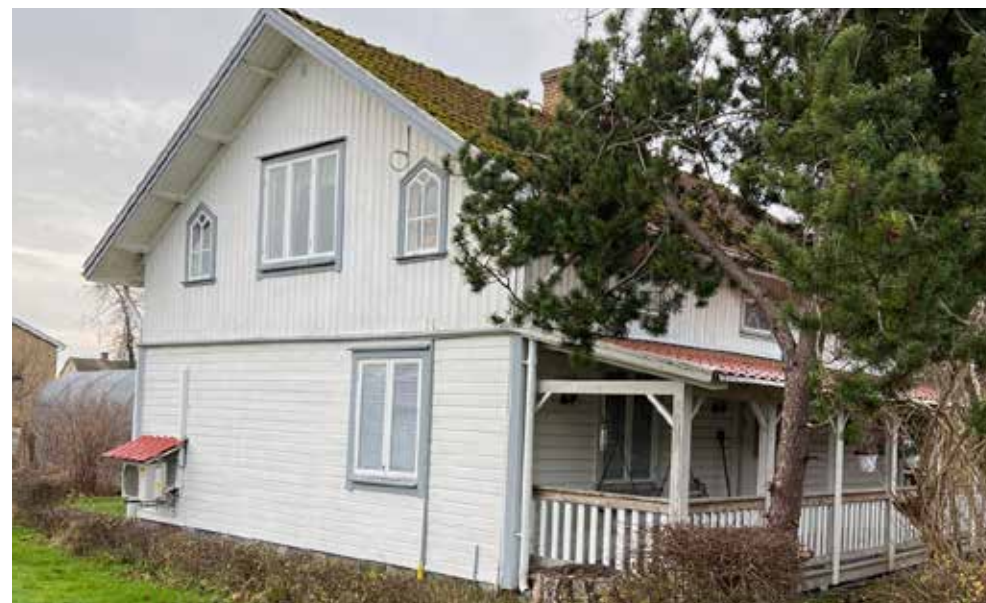
*Hjalmar Anderssons bostadshus med bevarad sekelskifteskaraktär. Sörbyn 12:19.*

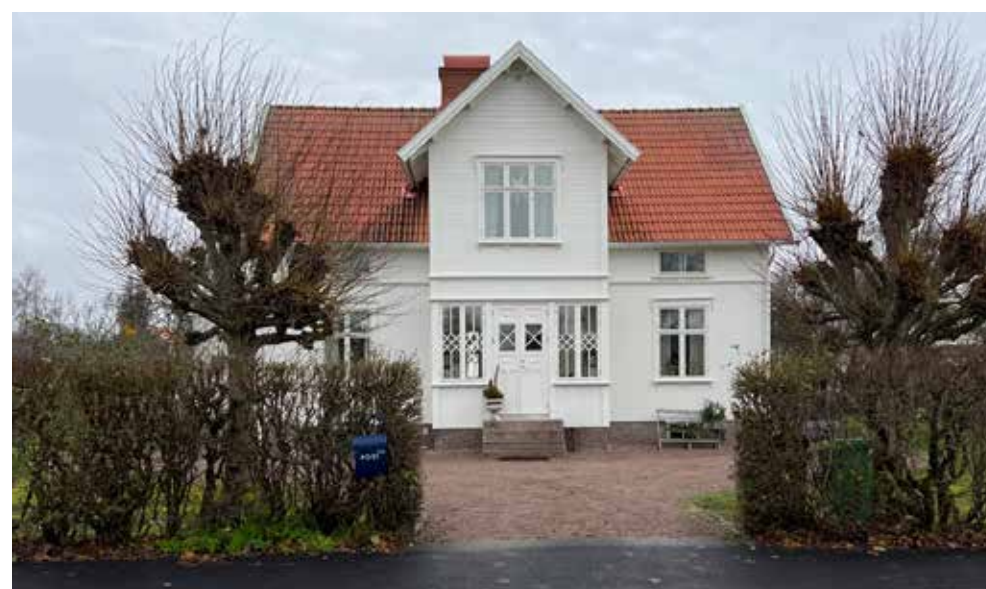
*"Hoppet", en villa som blandar sekelskifteskaraktär med jugendmässiga drag. Sörbyn 4:7.*

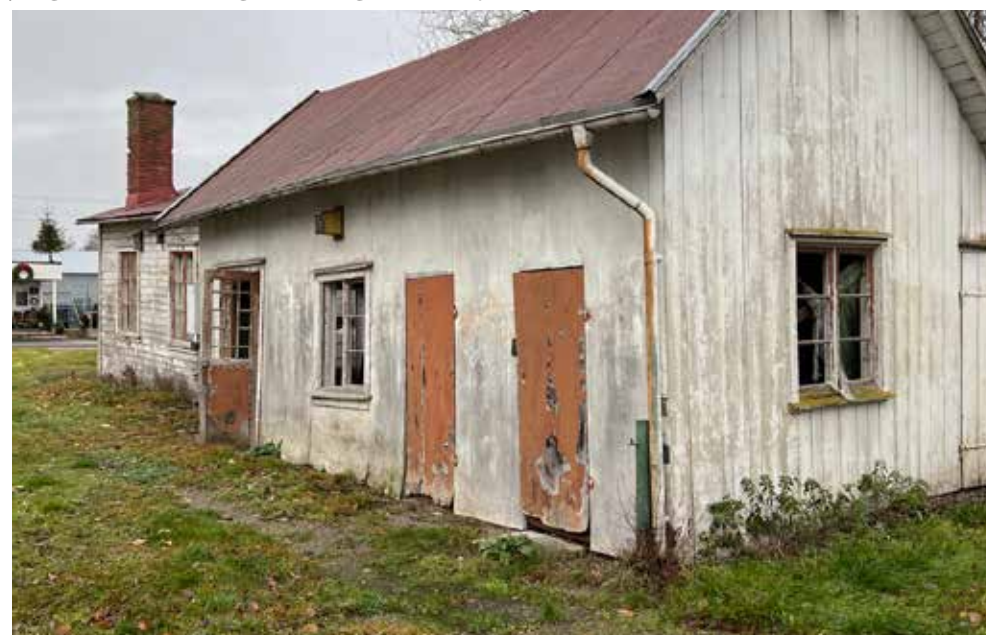
*Äldre verksamhetsbyggnader vid Sörbygatan 3. Sörbyn 11:18.*

- Exempel verksamhetsbyggnader: Möllers snickerifabrik (Rostocksgatan 3), Sörbygatan 3, Sandelins verkstad (Storgatan 29).
- Enstaka exempel finns på mer påkostade bostadshus som Andréens jugendvilla Sörbyn 175, veterinärvillan ”Tomtebo” vid Sörbygatan 16 samt en rad jugend- och klassicismpräglade villor i Allégatans västra del.

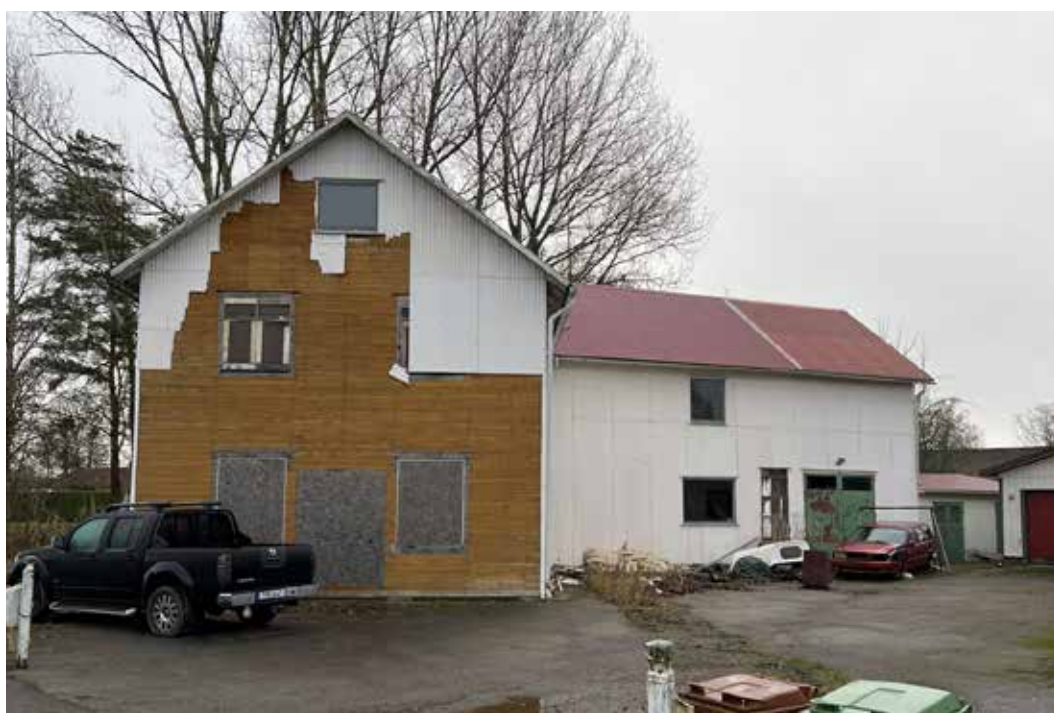
*Möllers snickeriverkstad Källeberg 13:4.*

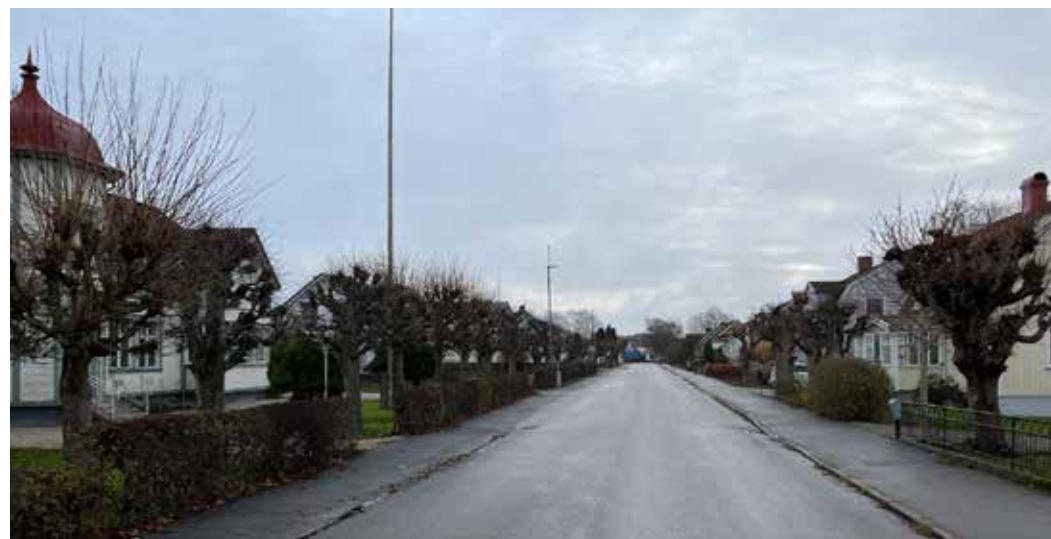
*Allégatan präglad av hamlade bokträdsalléer på tomterna.*

- Mellan varven större ekträd, björkar, fruktträd m.m. Särskilt Sörbygatan är rikligt grönskande: där har bokallén överväxits av tomtavgränsande buskar och andra lövträd som tagit över delar av gaturummet.

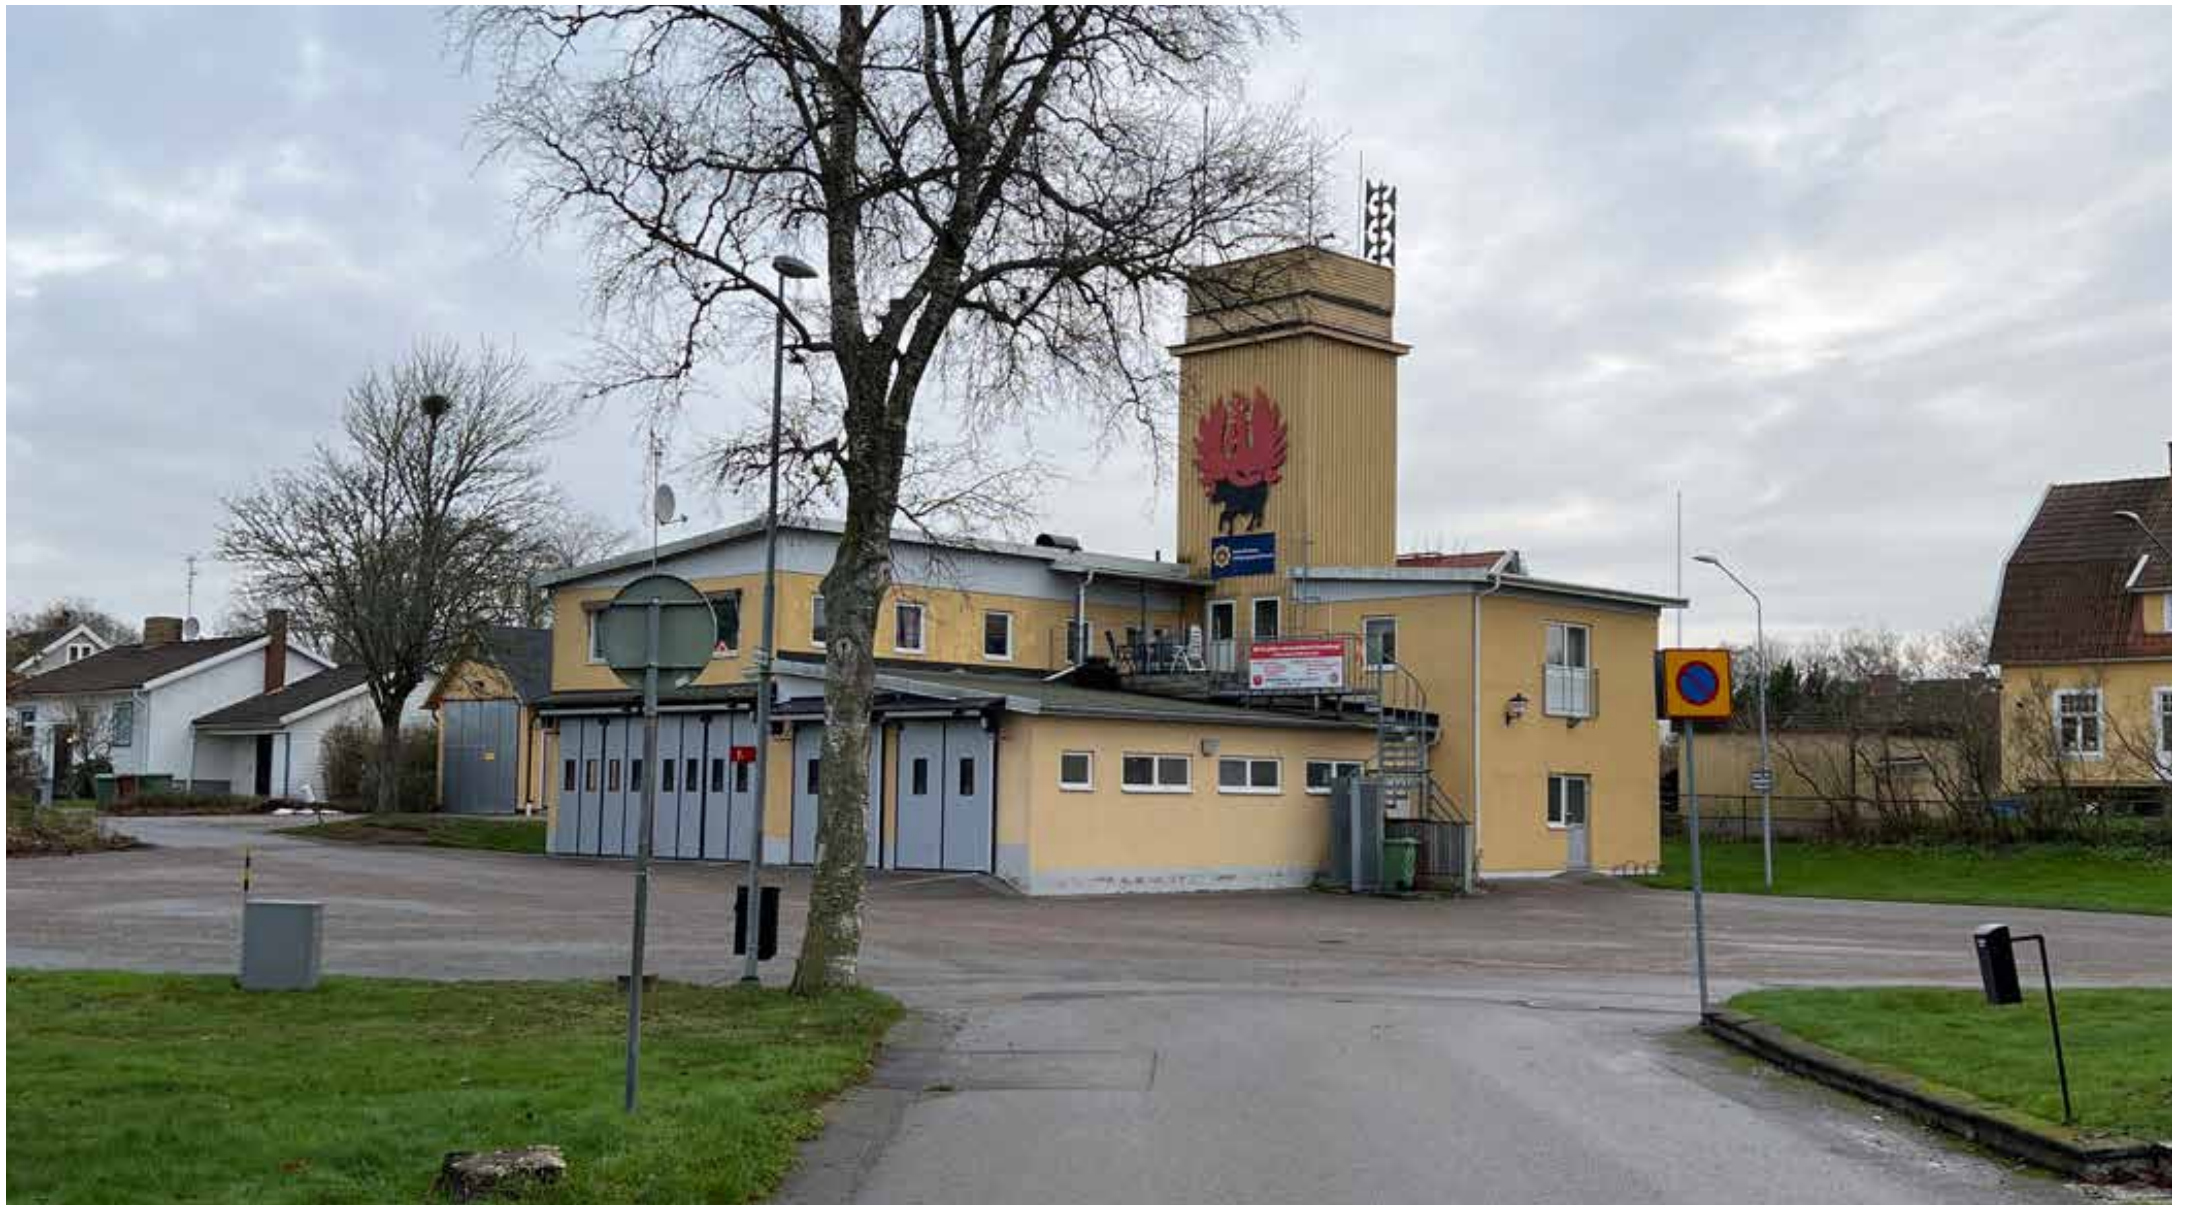
*Brandstationen. Den första etappen uppfördes redan 1926. Successiva utbyggnader och förändringar har gjorts under åren. Idag präglas den av en blandning av funktionalism och modernism. Det bevarade spruttornet från 1926 är om än ombyggt ett värdefullt kännetecken. Källeberg 10:8.*

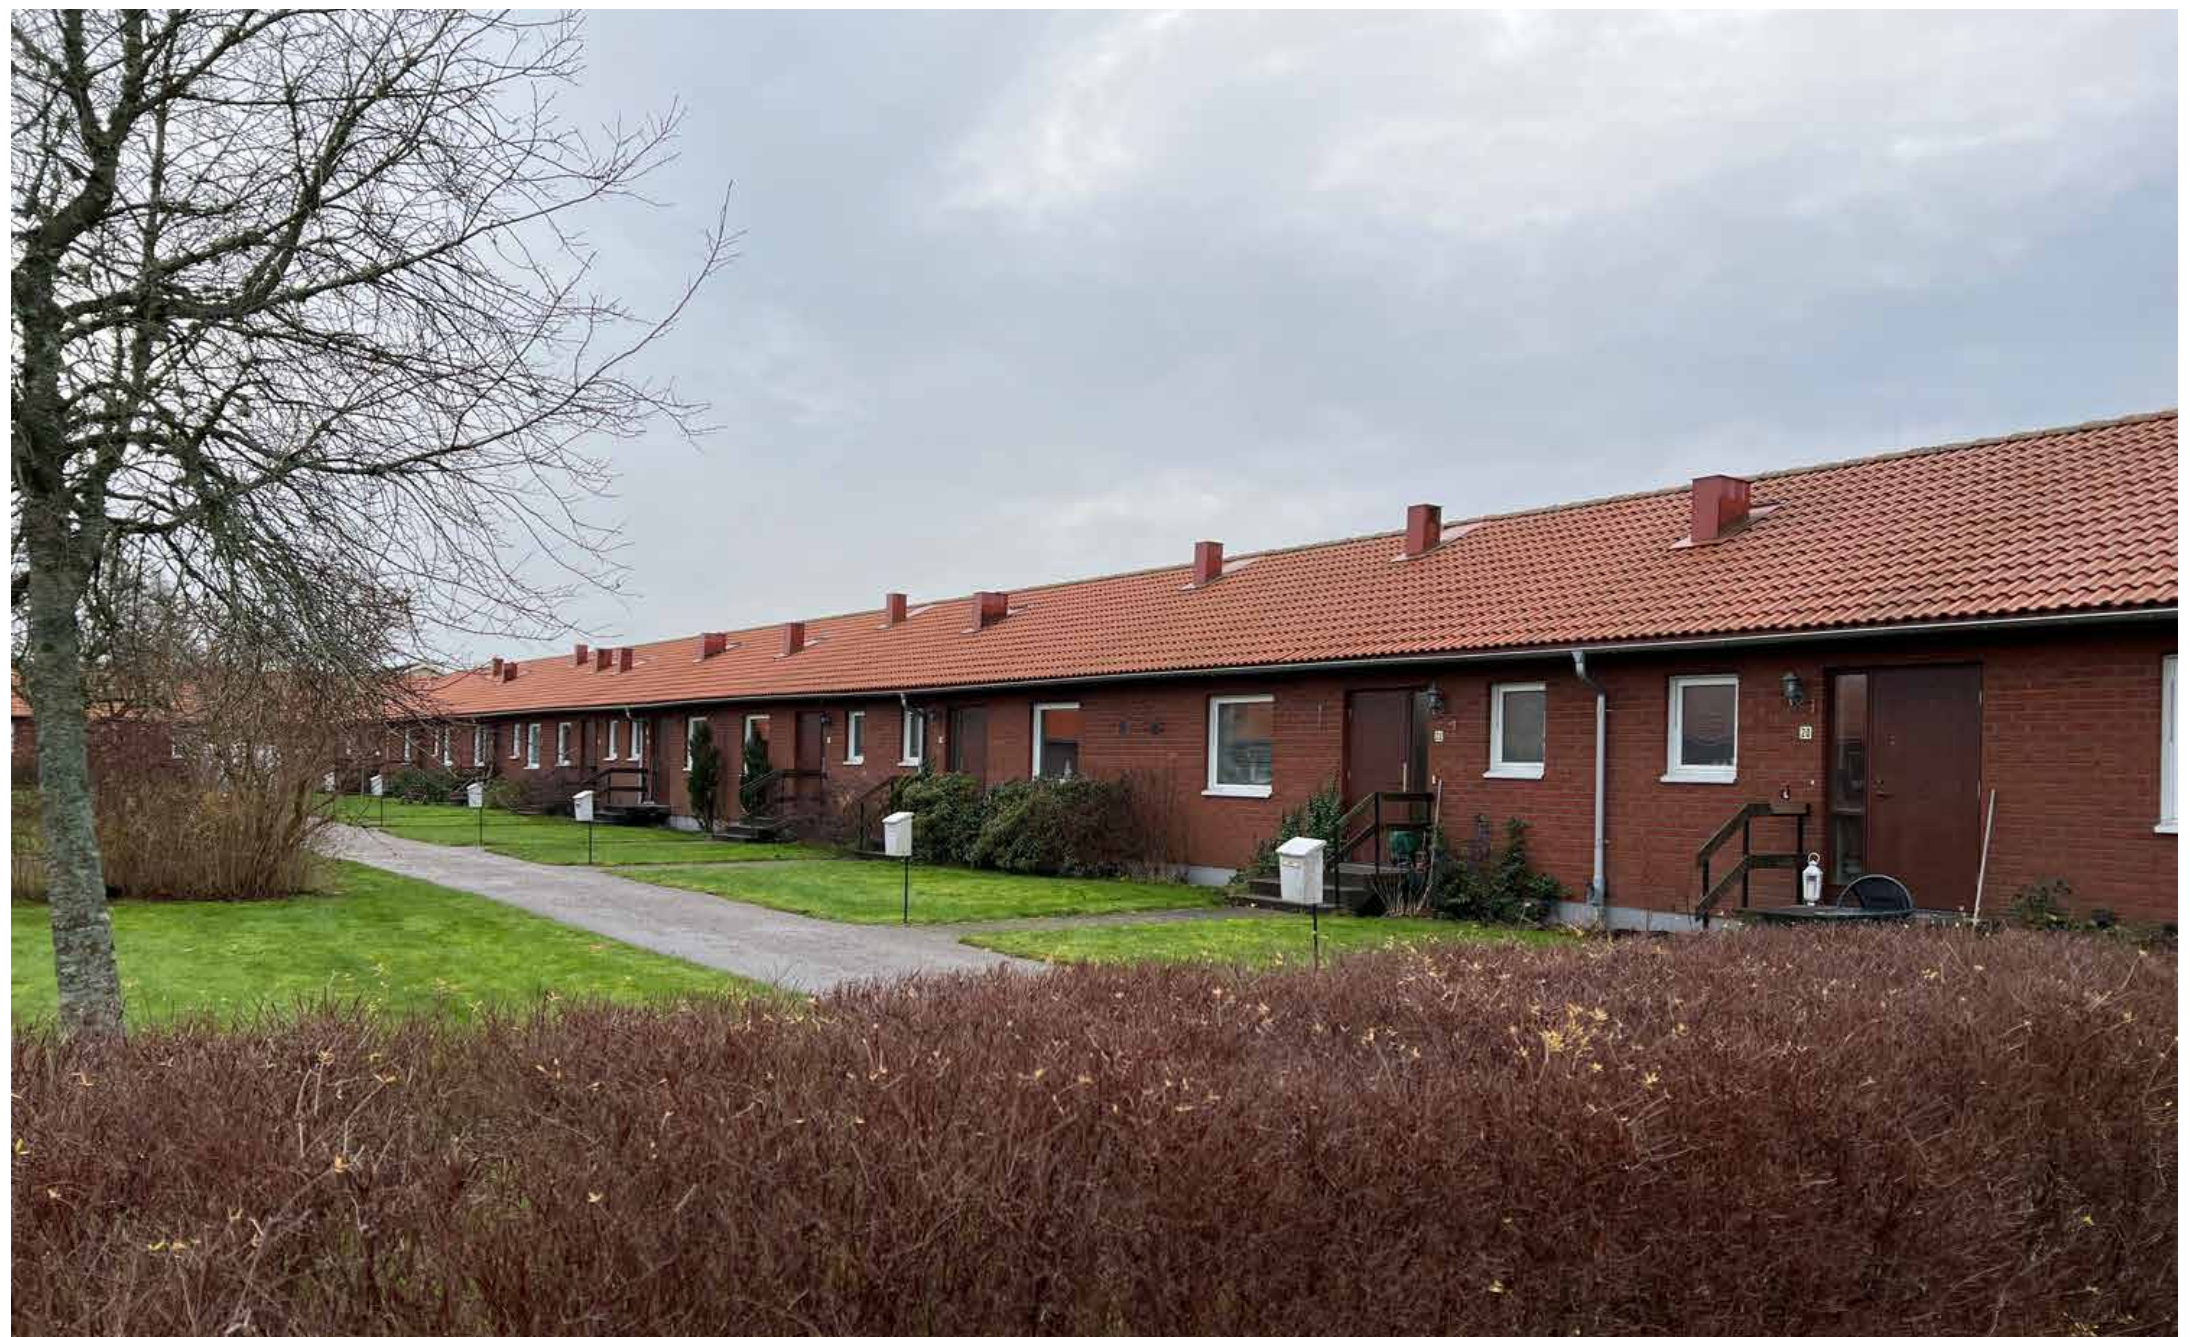
*Radhus vid Villagatan, uppförda 1970. Sörbyn 18:1.*

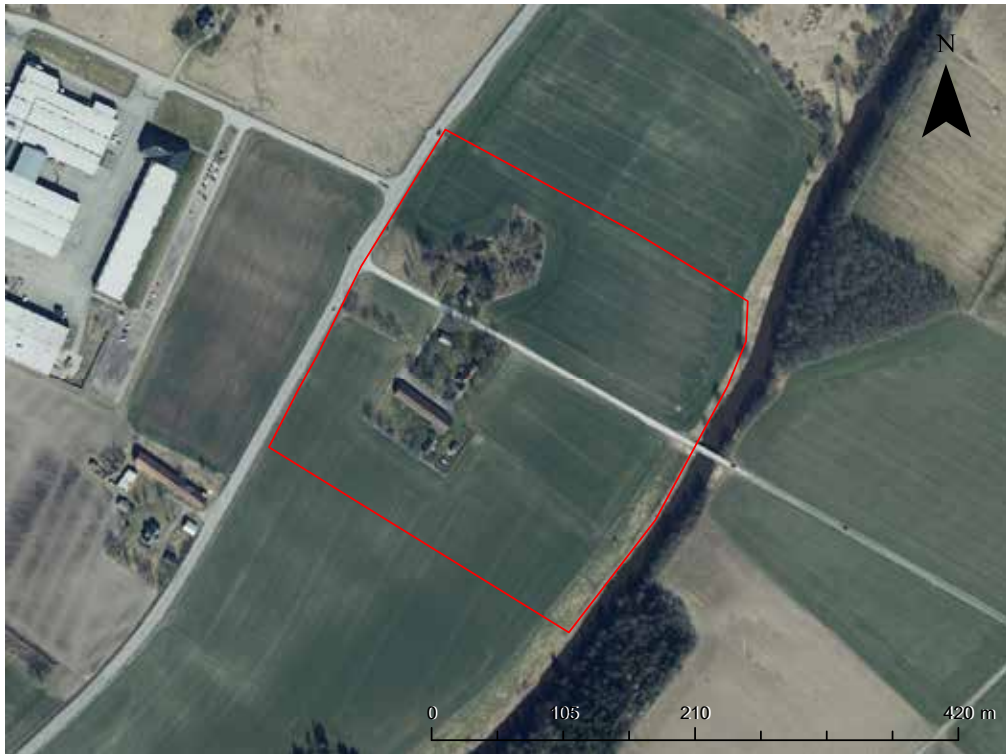
- Esslingetorp 1:2, f.d. bykärnan
  - Värden: Gammal byplats markerad av två kvarvarande äldre bostadshus, ombyggda sent 1800-tal/tidigt 1900-tal till arbetarbostäder till den gård som idag ligger kvar kring byplatsen. Mangårdsbyggnad från sekelskiftet 1900 (ombyggd i senare tid) i fonden av en ekallé som är den gamla gårdsuppfarten. I vinkel ett välbevarat äldre bostadshus från 1800-talets mitt som flyttades hit när den nya mangårdsbyggnaden uppfördes. I riktning mot åkermarken även en stor ladugård från 1900-talets början.
  - Bedömning: Särskilt värdefull bebyggelsemiljö enligt PBL 8:13.

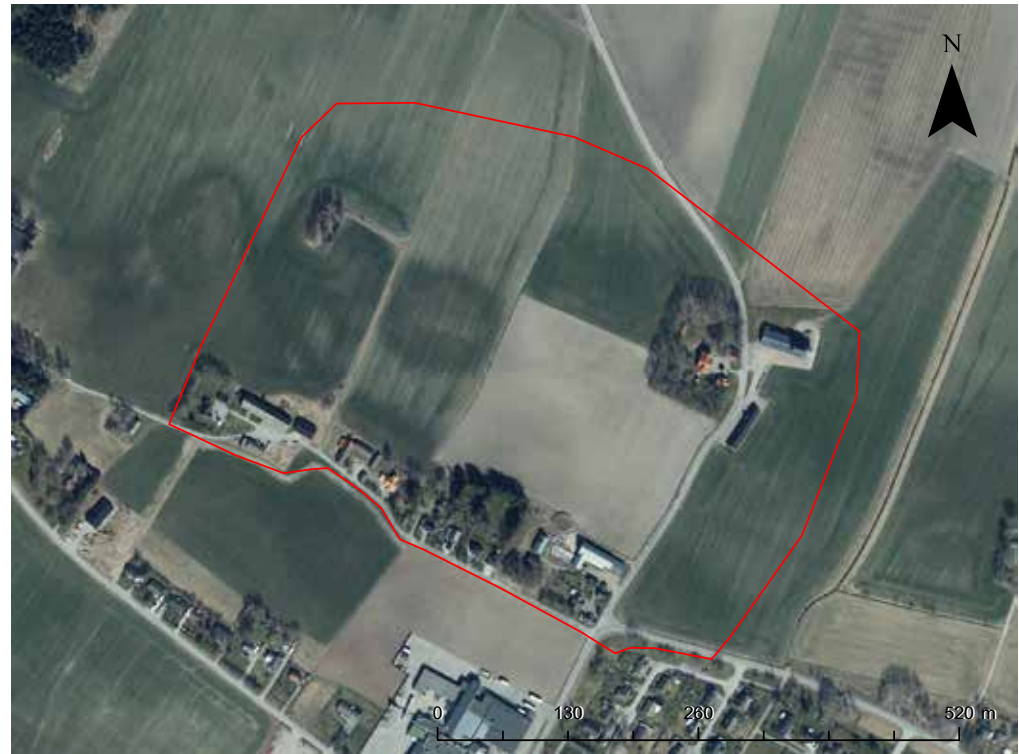
- Dyrehög och Tån - bymiljö, gårdsmiljöer och lång boplatskontinuitet
  - Värden: Tånvägens mycket gamla vägsträckning har höga värden genom ett välexponerat gravfält (L1966:2405) samt lämningar av en boplats kallad Tåns kulle (L1960:8928). På och kring de låga moränryggarna i väst-östlig riktning finns en potential till nya fornlämningar. Dyrehögs bebyggelsestruktur som härstammar från 1500-talet där gårdarna ligger i ett "pärlband" vid en äldre byväg; kompletterad decennierna kring sekelskiftet med torp, avstyckningslägenheter och smågårdar. En av gårdarna i Dyrehög är välbevarad från sekelskiftet 1900. Tån 1:2 i det gamla byläget - en välbevarad, påkostad gård från den lukrativa perioden under 1800-talets andra hälft.
  - Bedömning: Särskilt värdefull bebyggelsemiljö enligt PBL 8:13.

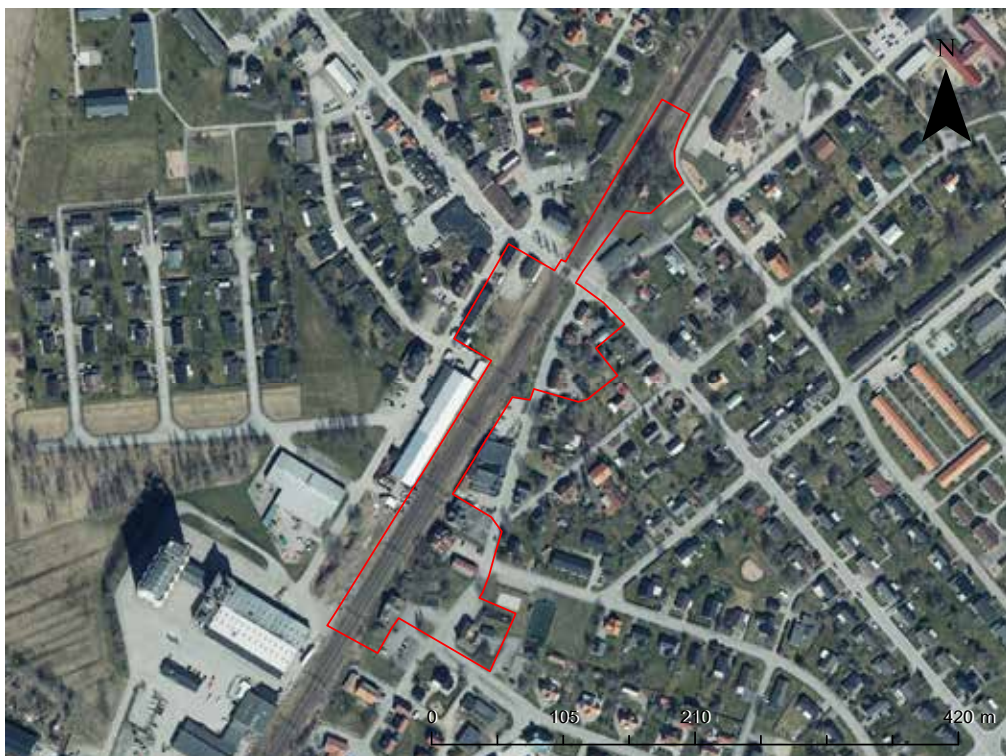
- Det äldsta stationssamhället kring järnvägen.
  - Värden: Det gamla stationsområdet med bangård och kringliggande bebyggelse längs Järnvägsgatan, Storgatan och Allégatan. I anslutning till järnvägen bildar stationshus med uthus, rester av järnvägspark, järnvägshotellet, Sörgården (f.d. Eks pensionat) och banvaktstugan en tydlig prägel av stationssamhälle. Bebyggelse längs Järnvägsgatan och Allégatan är fristående volymer i två våningar, tätt uppradade längs gatorna med utblick mot spåren.
  - Bedömning: Särskilt värdefull bebyggelsemiljö enligt PBL 8:13.
