# KULTURMILJÖUTREDNING, DEL 1

## KULTURMILJÖANALYS OCH BYGGNAD SINVENTERING, FÖP BRÅLANDA

Slutleverans till FÖP Samrådshandling, 2022-12-16

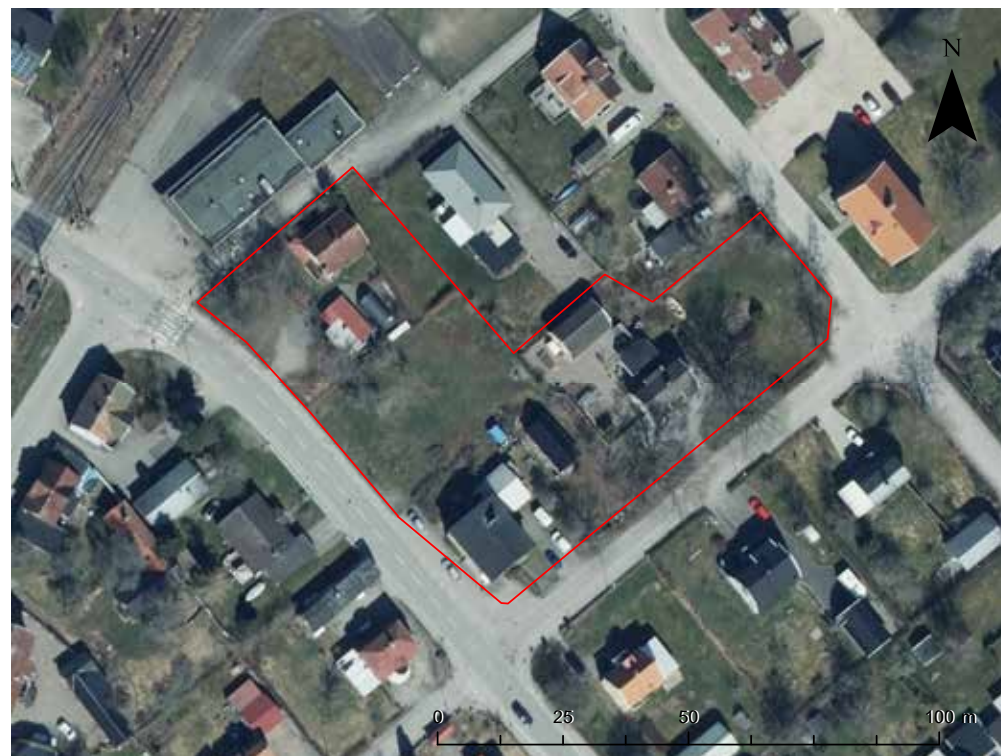
### Uttryck för stationssamhället i början av 1900-talet kring Storgatan/Sörbygatan

- Uttryck för stationssamhället i början av 1900-talet kring Storgatan/Sörbygatan
  - Värden: Det gamla stationsområdet med bangård och kringliggande bebyggelse längs Järnvägsgatan, Storgatan och Allégatan har höga värden. Mot järnvägen bildar stationshus med uthus, rester av järnvägspark, järnvägshotellet samt Sörgården (f.d. Eks pensionat), banvaktstuga, bebyggelse längs Järnvägsgatan och Allégatan
  - Bedömning: Särskilt värdefull bebyggelsemiljö enligt PBL 8:13.

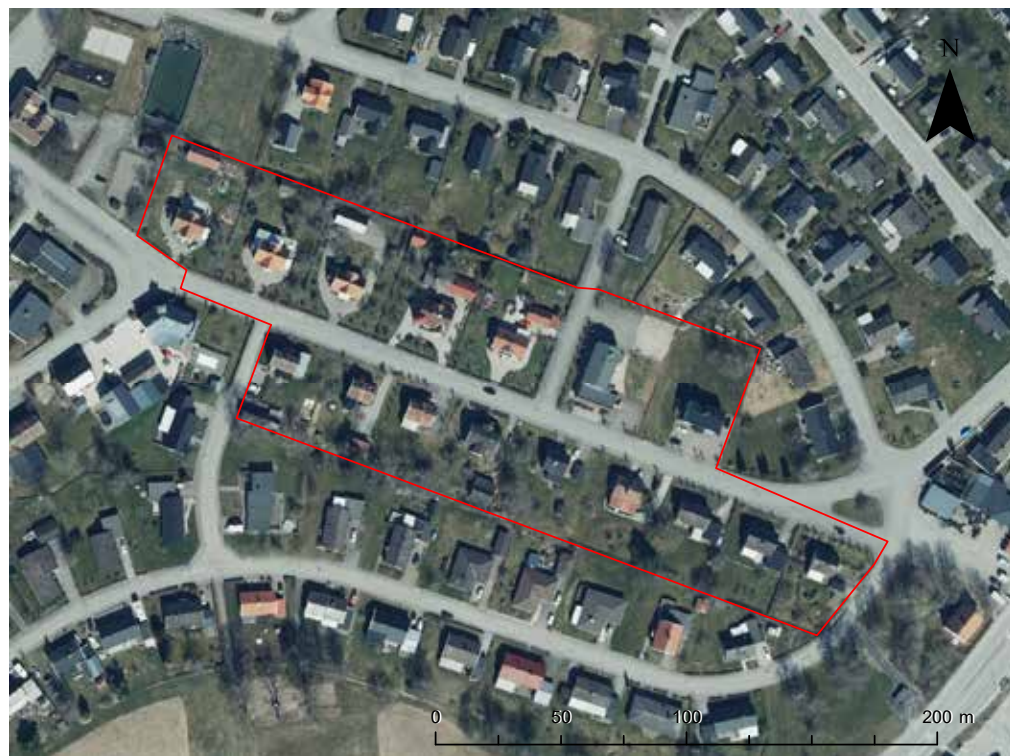
## Villastadens framväxt kring Allégatan 1900-1950

- Villastadens framväxt kring Allégatan 1900-1950
  - Värden: Längs norra sidan av gatan villor uppförda cirka 1910-1935 präglad av trävillor i 1,5 våning med frontespis, stora grönskande tomter ofta med ett uthus i tomtens ena kant. Längs södra sidan mer avspeglade utvecklingen under 1900-talets första hälft; från jugend- och klassicistiskt präglade villor i västra delen närmast stationen, via funktionalistiska 30- och 40-talsstilar i mitten, till 1950-talsstil i östra delen närmast Göteborgsvägen.
  - Bedömning: Särskilt värdefull bebyggelsemiljö enligt PBL 8:13.

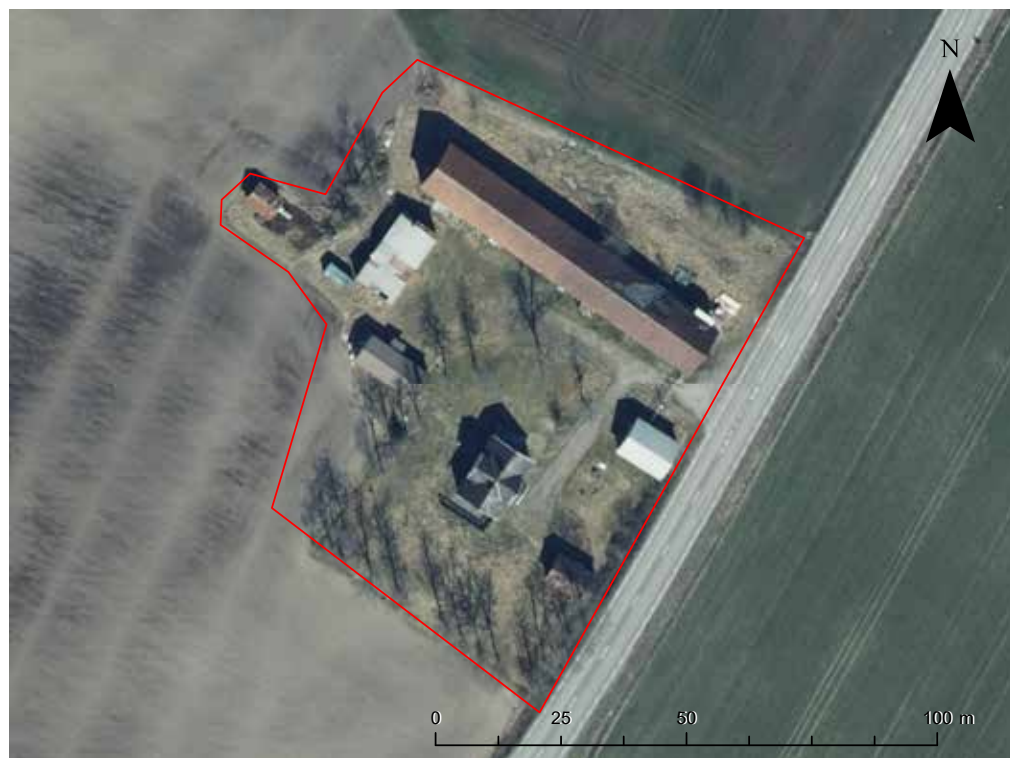
### Esslingetorp 1:58 med mangårdsbyggnad från sekelskiftet och äldre bostadshus

- Esslingetorp 1:58
  - Värden: Bevarad mangårdsbyggnad med veranda med dekorativa pelare, fönster av ursprunglig typ. Äldre bostadshus i vinkel. Tillhörande ladugård. Sambandet med odlingslandskapet.
  - Bedömning: Värdefull bebyggelsemiljö som kräver varsamhet enligt PBL 8:17.

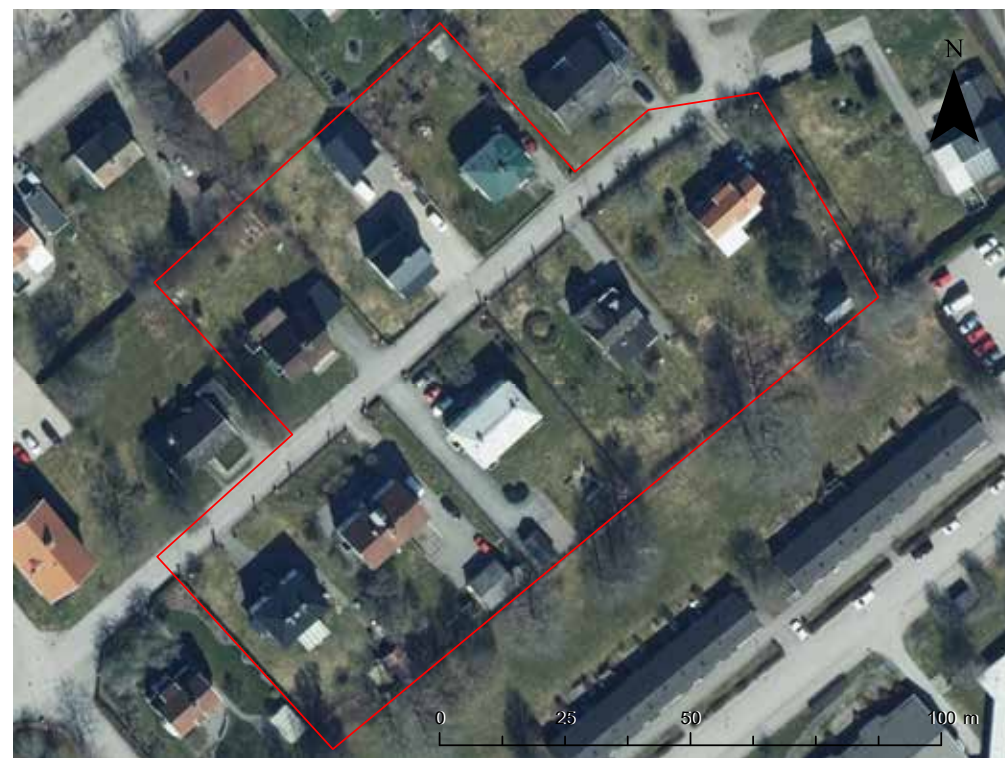
### Sammanhängande villastad från municipalsamhällets tid kring Sörbygatan

- Municipalsamhällets villastad kring Sörbygatan
  - Värden: Funktionalistisk villabebyggelse med tillhörande garage och andra verksamhetsbyggnader (bl.a. f.d. slakteri). Stora grönskande tomter där planterade bokalléer är särskilt karaktäristiska för gaturummet.
  - Bedömning: Värdefull bebyggelsemiljö som kräver varsamhet enligt PBL 8:17.

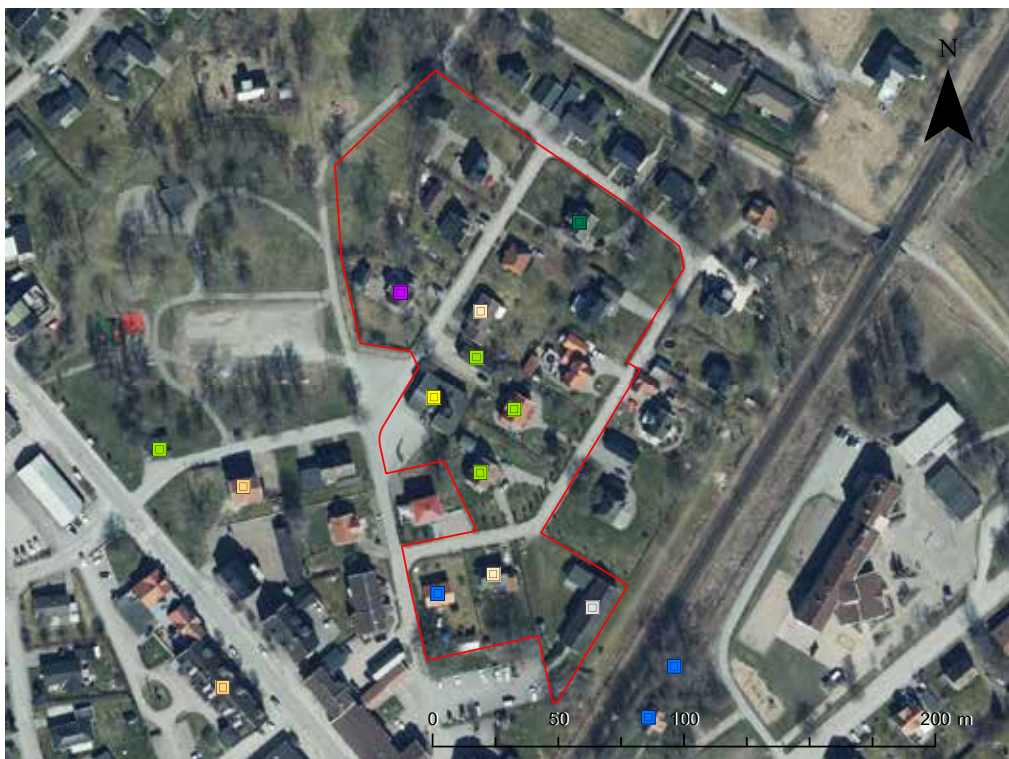
### Villor och institutioner från 1900-talets första hälft kring Högagatan

- Villor och institutioner från 1900-talets första hälft kring Högagatan
  - Värden: Villabebyggelse i 1,5 våning på jämnt avstånd från gatan med stora tomter och trädalléer mot gatan.
  - Bedömning: Värdefull bebyggelsemiljö som kräver varsamhet enligt PBL 8:17.

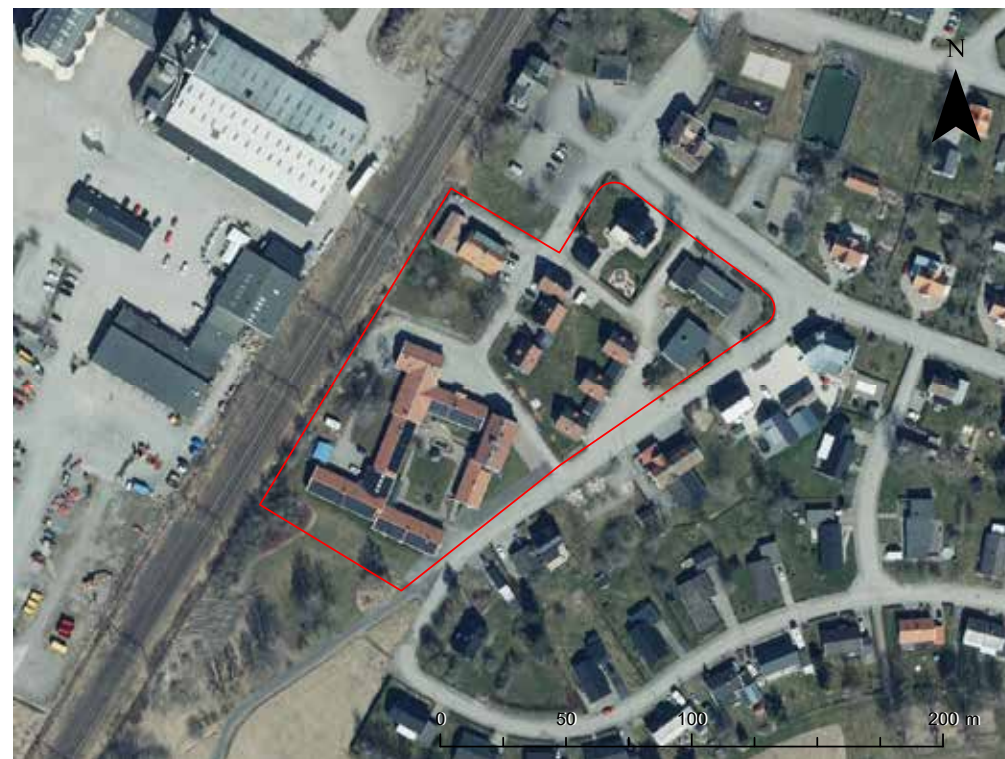
### Kedjehus, villor och f.d. äldreboende från tiden som egen kommun under 1950-1960-tal

- Äldreboende, kedjehus och villor från tiden som egen kommun under 1950-1960-tal
  - Värden: 1960-talets bostadsområden anlades inom planstruktur från 1930-talets stadsplan. Präglade av rejäla material som betong och tegelfasader. Avspeglar folkhemsperiodens satsningar på boendestandard och institutioner.
  - Bedömning: Värdefull bebyggelsemiljö som kräver varsamhet enligt PBL 8:17.

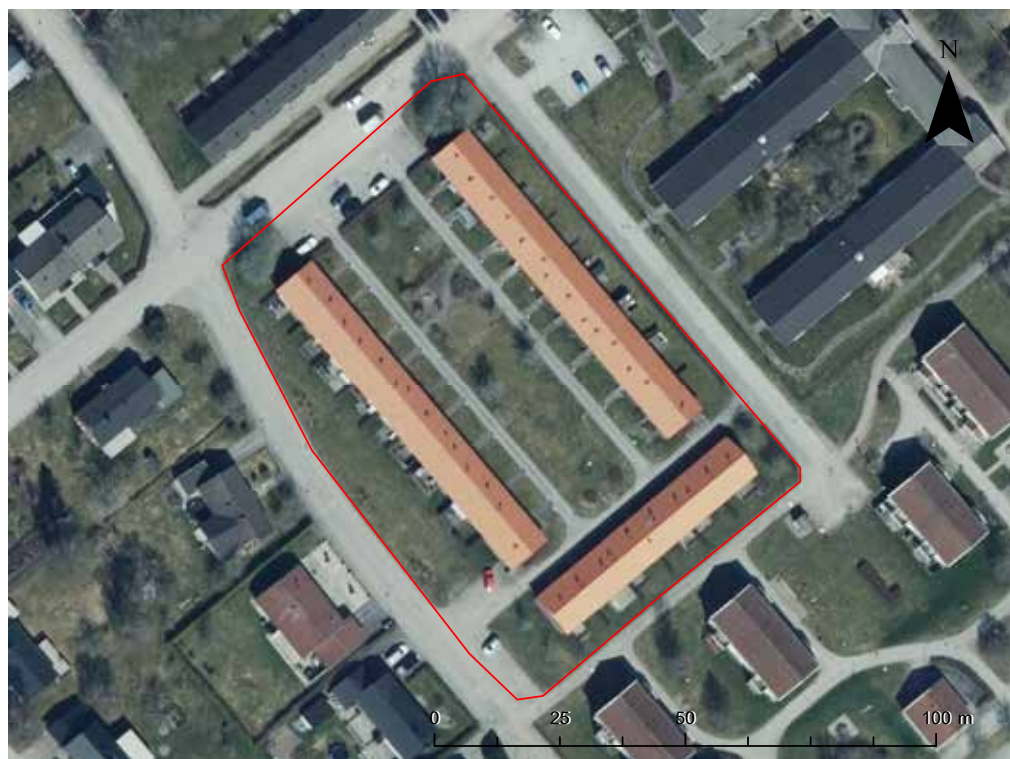
### Villagatans radhus uppförda 1970

- Villagatans radhus uppförda 1970
  - Värden: Utpräglat exempel på miljonprogrammets radhusområde med kringbyggd placering och enhetlig, uppradad utformning med fasader i rött tegel och taktäckning av lertegelpannor. Mörkbetsade dörrar med sidoljus är ursprungliga.
  - Bedömning: Värdefull bebyggelsemiljö som kräver varsamhet enligt PBL 8:17.

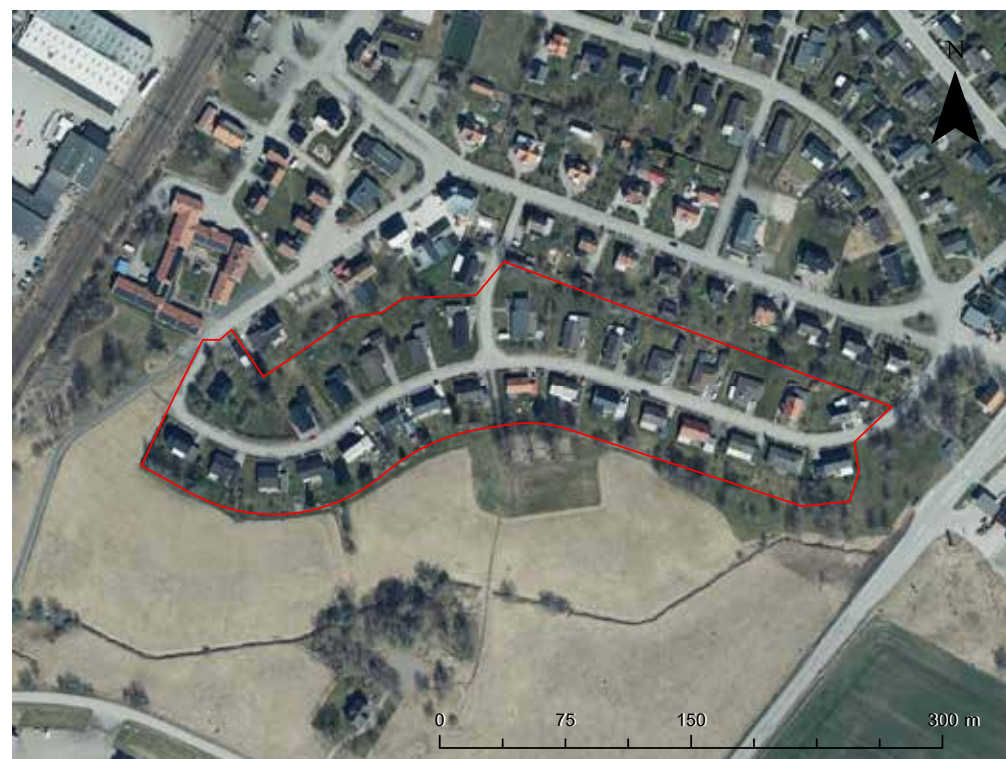
- Rosengatans villaområde från rekordåren 1970-talet
  - Värden: 1970-talets nyanlagda villaområden sker utanför stadsplanens gränser. Områdena kännetecknas av friare placerade villor, påtagligt större än under tidigare perioder, kring rundade gaturum. Den ökade storleken samt den tätare placeringen mot gatan gav större utrymme för trädgården på baksidan. Nya material som kalksandsten, tegelfasader i olika kulör skapar en mer varierad karaktär än äldre områden. Gemensamma material, avstånd till gata samt höjder skapar ändå ett samlat uttryck.
  - Bedömning: Värdefull bebyggelsemiljö som kräver varsamhet enligt PBL 8:17.

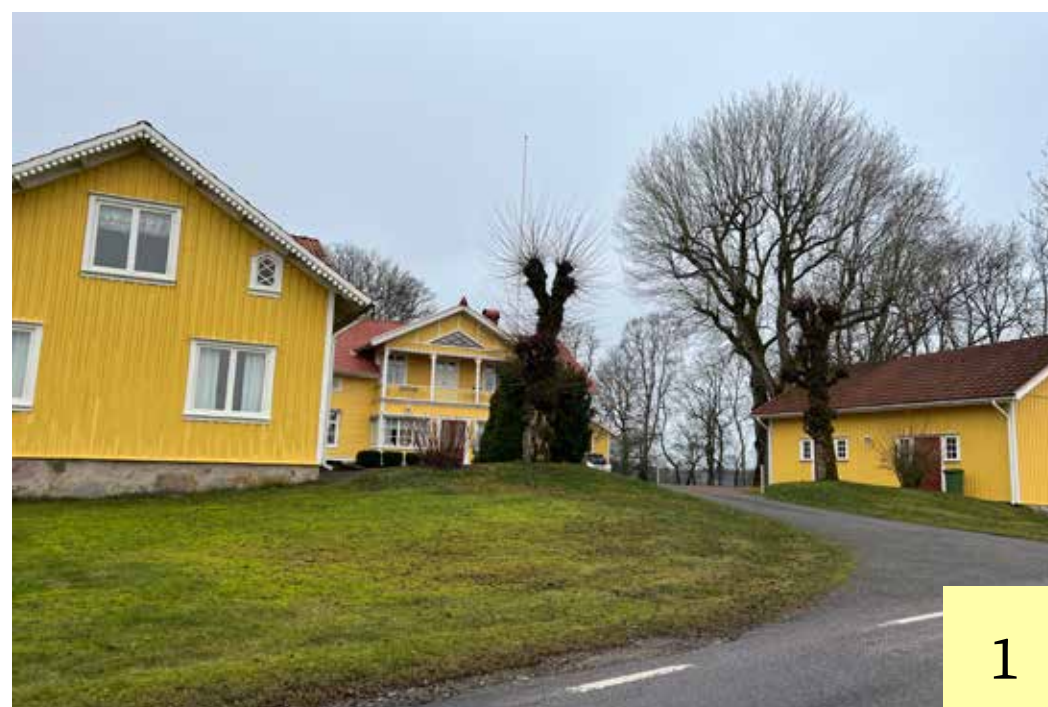
1. Tån 1:2, gårdsmiljö.

- Kommentar: 1800-talsgård.
- Värdebärare: Mangårdsbyggnad i schweizerstil: gult målad fasspontpanel, vitmålade listverk, dekorsågade vindskivor, utsirade balkongräcken. Framträdande mittparti med glasad veranda, ett spröjsat trekantsfönster samt en topprydnad i engelskt röda kulör. Bevarade spröjsade fönster- och spegeldörrar. Flygelbyggnader i samma enhetliga gula kulör. Locklistpaneler, fönster, fotlist, takfot, vindskivor har äldre karaktär. Ladugård åtskild från mangården med långsmal form, faluröd träpanel och grönt målade portar.

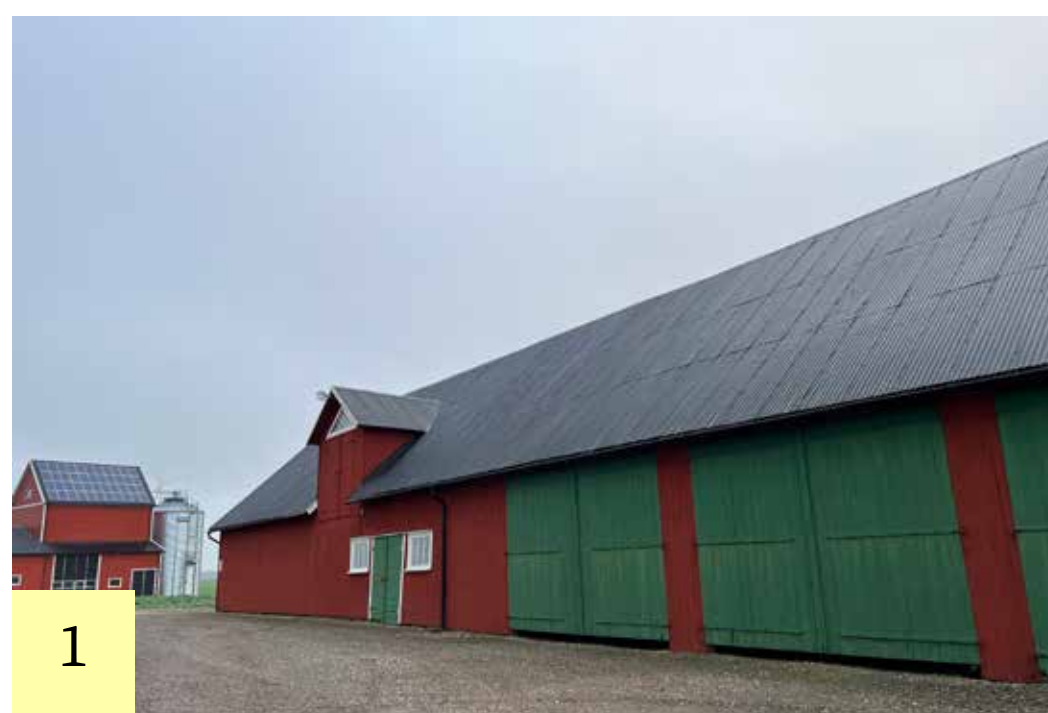
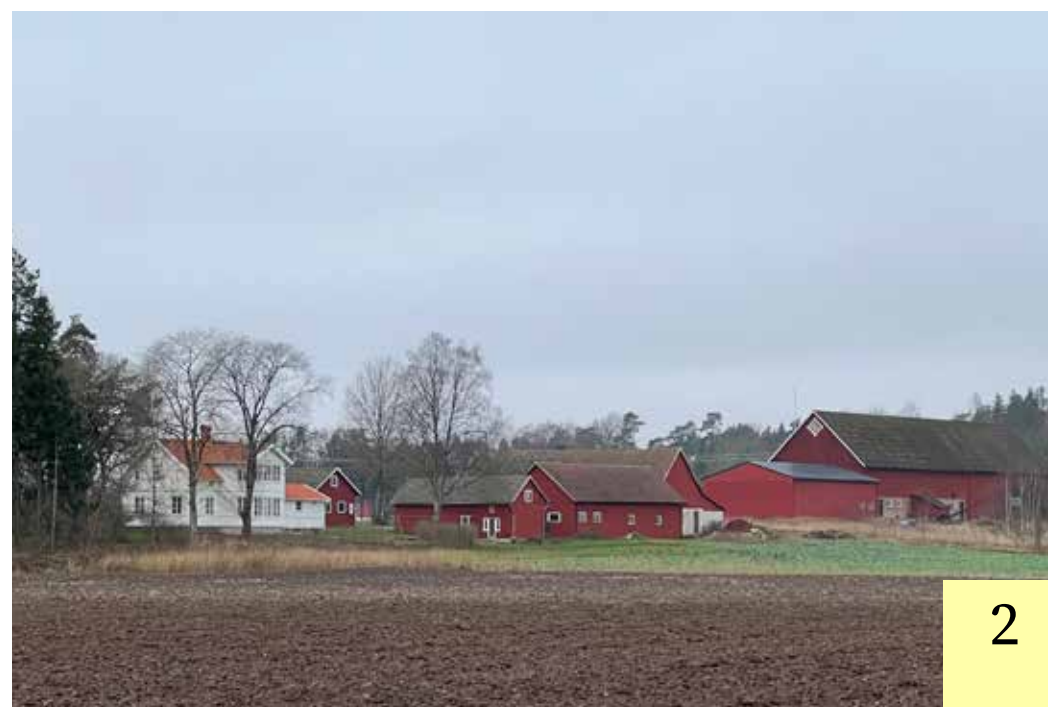
2. Dyrehög 1:26 gårdsmiljö.

- Kommentar: Vålbevarad gårdsmiljö i det gamla byläget.
- Värdebärare: Kringbyggd ladugårdsgrupp, avskild från det ljus målade bostadshuset (av typen dubbelhus). Framförallt ekonomibyggnader har en välbevarad karaktär från sekelskiftet 1900 med rödfärgade paneler, fönster med vita omfattningar, brunmålade portar och sadeltak med enhetlig lutning och täckning.

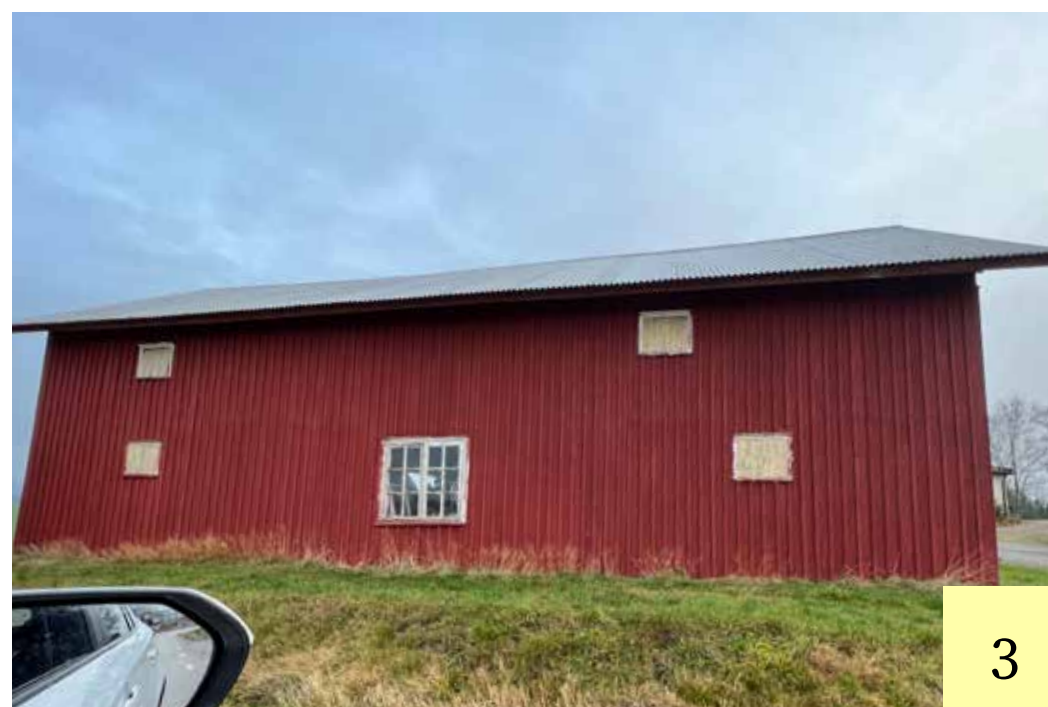
3. Östebyn 4:2, äldre spannmålsmagasin nr 1

- Kommentar: Äldre magasinsbyggnad i exponerat läge vid Tånvägen.
- Värdebärare: Små karaktäristiska luftningsluckor i två våningar. Rödfärgad panel med traditionellt sadeltakslutning, långsmala planformer. Placeringen vid vägen och nära åkrarna. Bevarade spröjsade, vitmålade fönster.

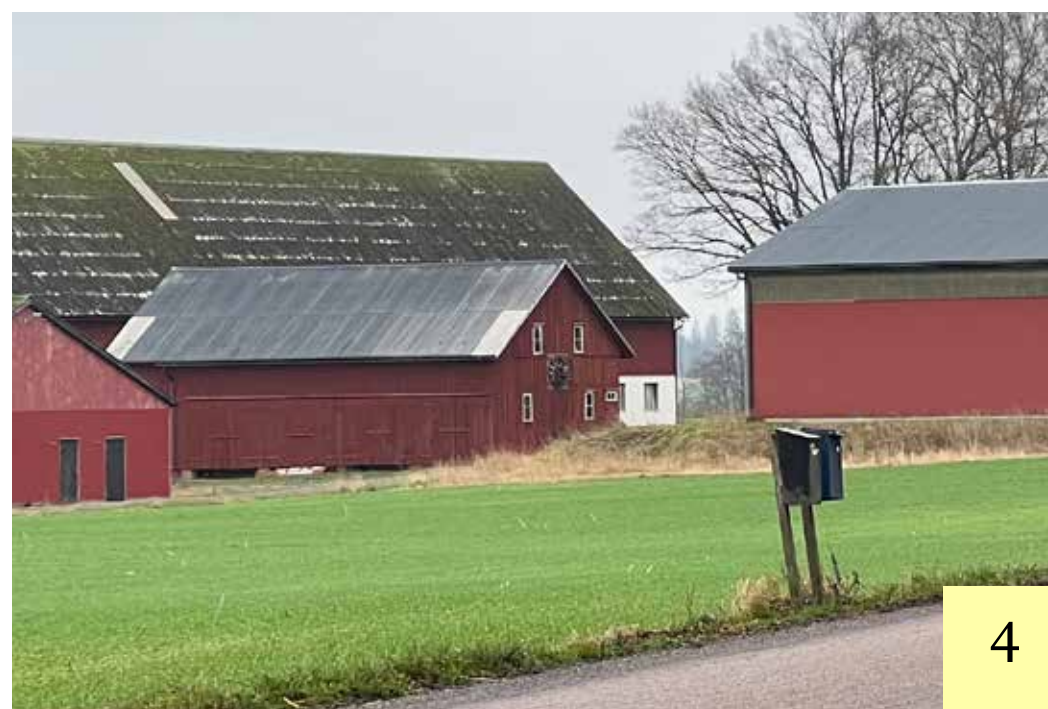
4. Östebyn 4:2, äldre spannmålsmagasin nr 2

- Kommentar och värdebärare: Samma som nr 3 ovan.

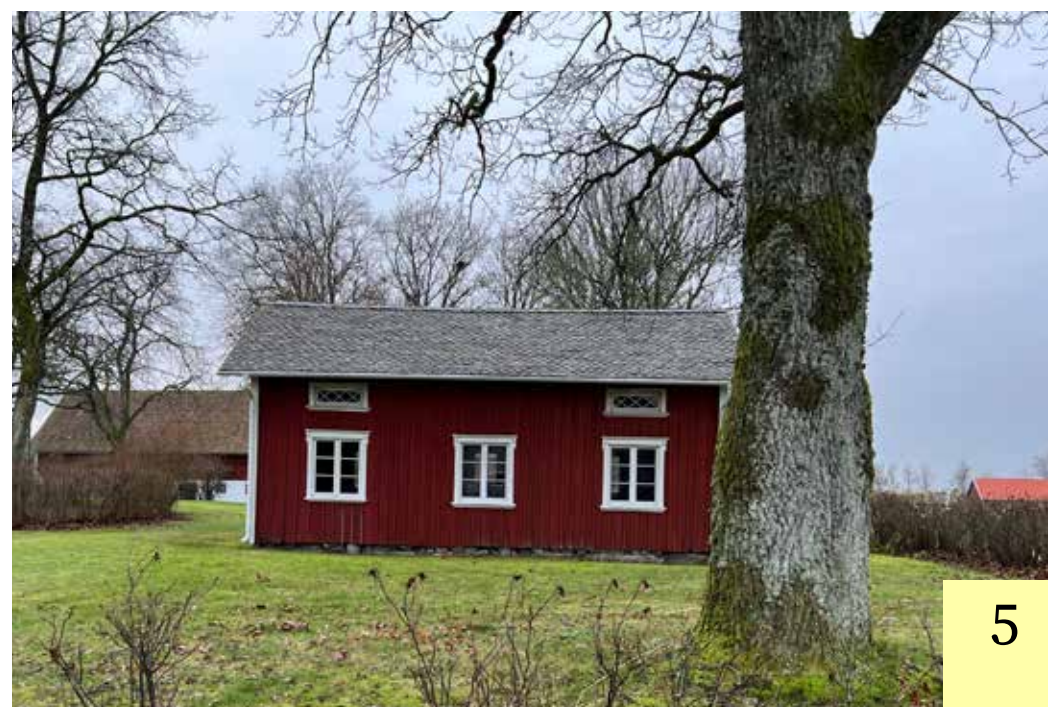
5. Esslingetorp 1:2: manbyggnad, äldre bostadshus och ladugård

- Kommentar: Manbyggnad från sekelskiftet 1900, äldre bostadshus från 1800-talets mitt. Ladugård från 1900-talets början. Gårdsmiljön har i stort en mycket välbevarad karaktär.
- Värdebärare: Manbyggnad på äldre plats i fonden av uppfartsallé. Gårdsplan med höga lövträd. Äldre bostadshus i vinkel från 1800-talets mitt med kallmurad naturstenssockel, rödmålad locklistpanel, äldre vitmålade fönster med dekorsågade överstycken och låga ovanfönster med diagonal spröjsning, tak med skiffertäckning. Långssträckt ladugård från 1900-talets början i vinkel mot bostadshus med rödfärgad slät träpanel, vitmålade listverk, svartmålade portar och branta sadeltak.

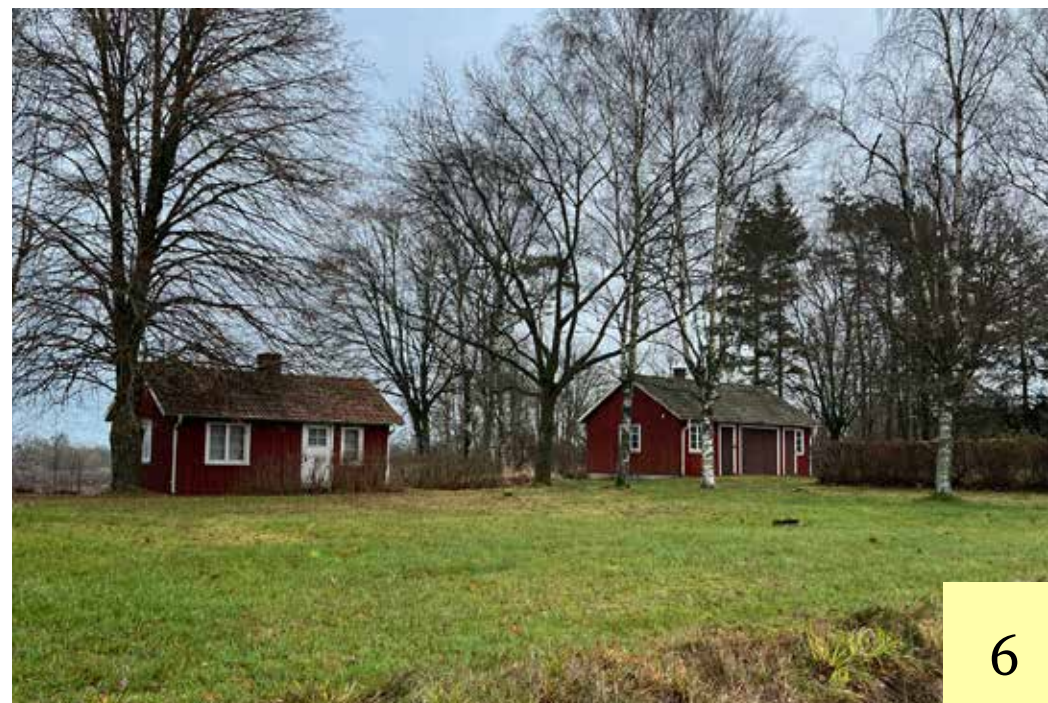
6. Arbetarbostäder Esslingetorp 1:34, 1:41

- Kommentar: 3 arbetarbostäder /äldre bostadshus.
- Värdebärare: Alla byggnader är av ålderdomlig typ med smal bredd. Två av dem har äldre 1800-talskaraktär med fönstertyper med sexedelad indelning, rödfärgade locklistpaneler och flacka enhetliga sadeltak täckta med lertegel. Det andra är mer förändrat men ändå med en äldre 1900-talskaraktär med vitmålad locklistpanel och tvålufts-fönster. Belägna på Esslingetorps gamla byplats vilket bidrar till ett högt värde.

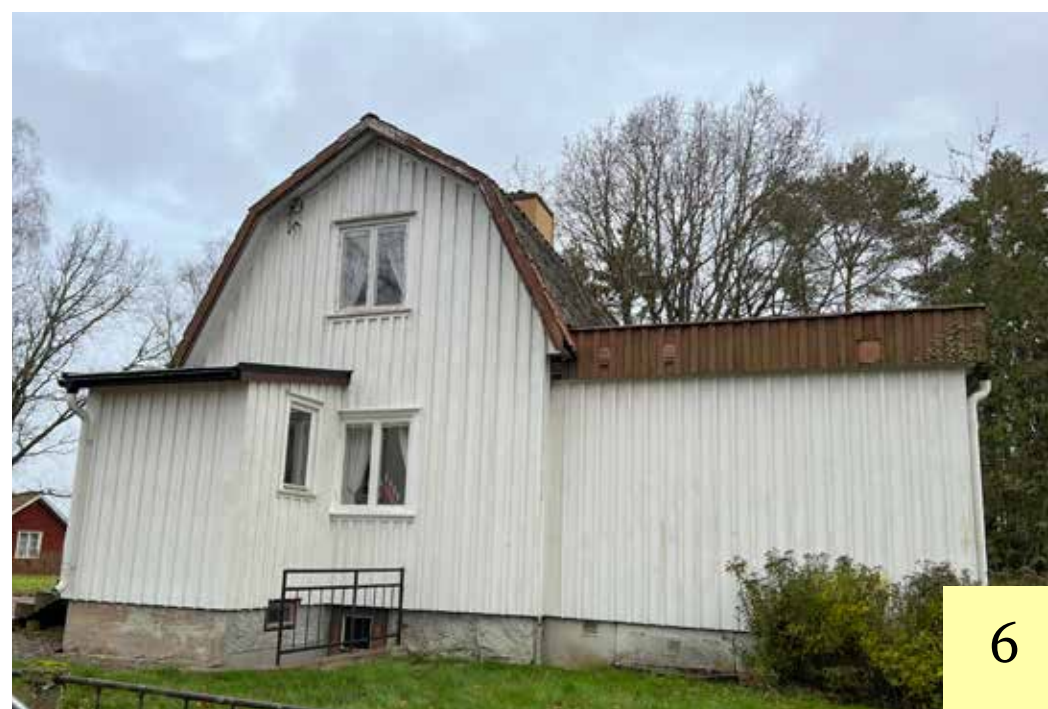
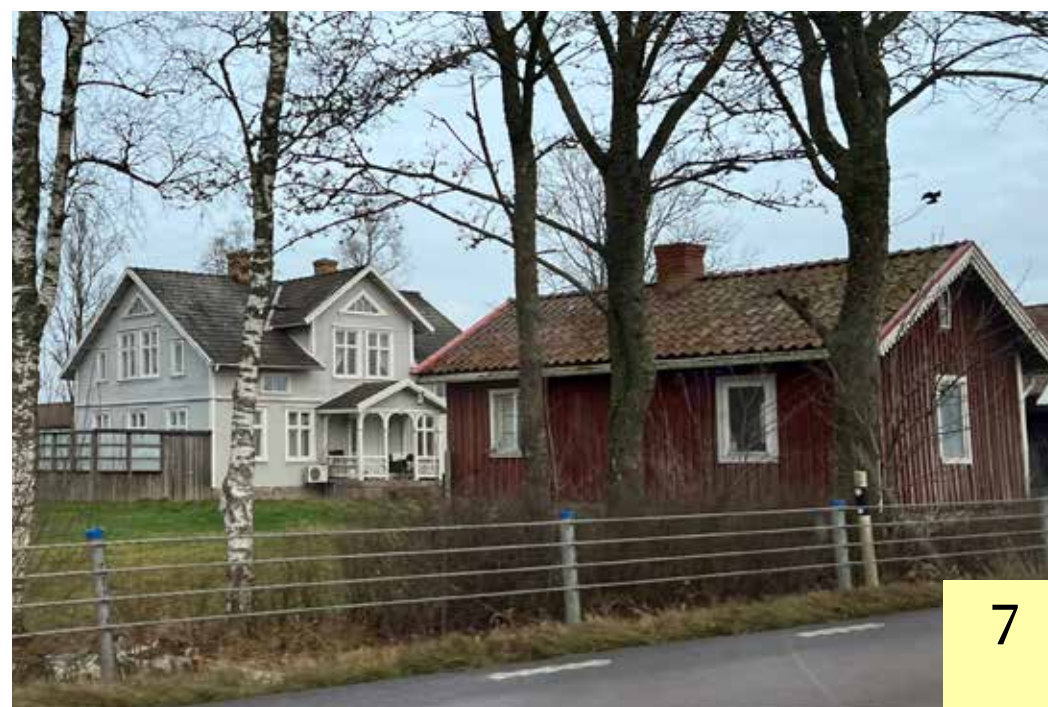
7. Esslingetorp 1:58

- Kommentar: Välbevarad gårdsmiljö med manbyggnad från cirka år 1900, äldre bostadshus samt ekonomibyggnader från 1900-talets första hälft.
- Värdebärare: Manbyggnad från cirka år 1900 med öppen pelarburen veranda, gråmålad fasspontpanel i olika riktning, vitmålade listverk och markanta ovan- och understycken kring fönster. Lägre bostadshus från 1800-talets andra hälft i vinkel med rödfärgad locklistpanel, flackt sadeltak täckt med enkupigt lertegel och dekorsågade vindskivor. Båda byggnader har utkragande murade skorstenar. Rödfärgade ekonomibyggnader: ladugård med slät rödfärgad panel och smala vita listverk, sadeltak med tvåkupigt lertegel.

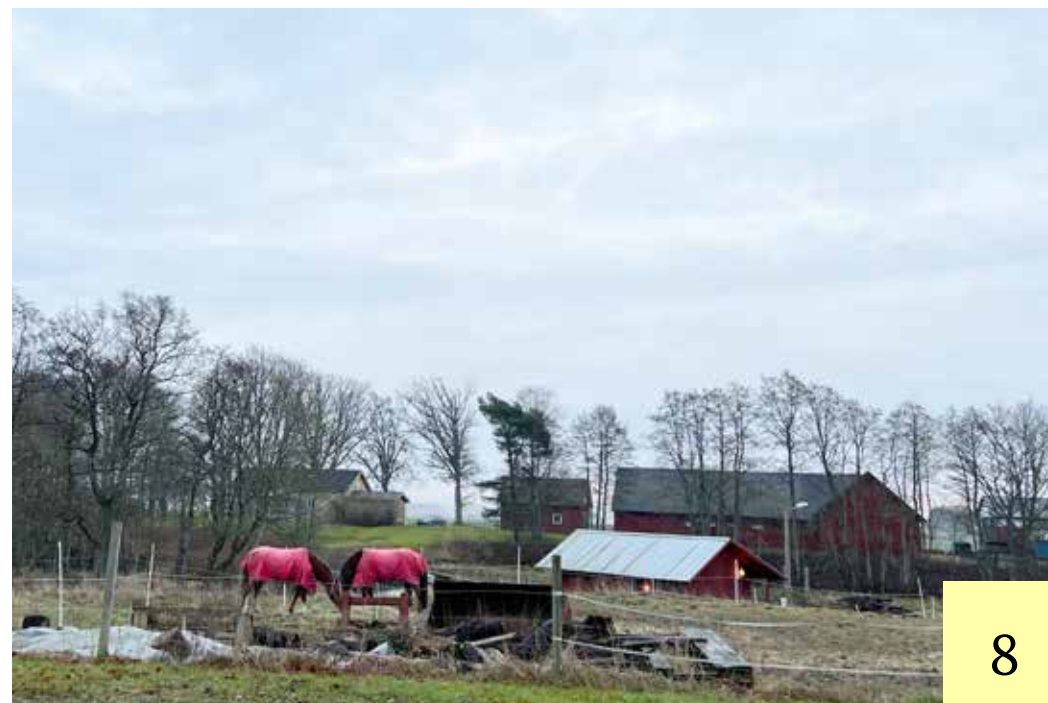
8

- Kommentar: Äldre gårdsformation och bebyggelsekaraktär i anslutning till gammal kvarnplats.
- Värdebärare: Äldre bostadshus av empirekaraktär/1800-talstyp med långsmal planform och små ovanljusfönster. Äldre rödfärgade ekonomibyggnader. Samband viktigt med kvarnplatsen (där en damm av modern typ finns idag). Översiktligt inventerat pga läget på andra sidan Frändeforsån.

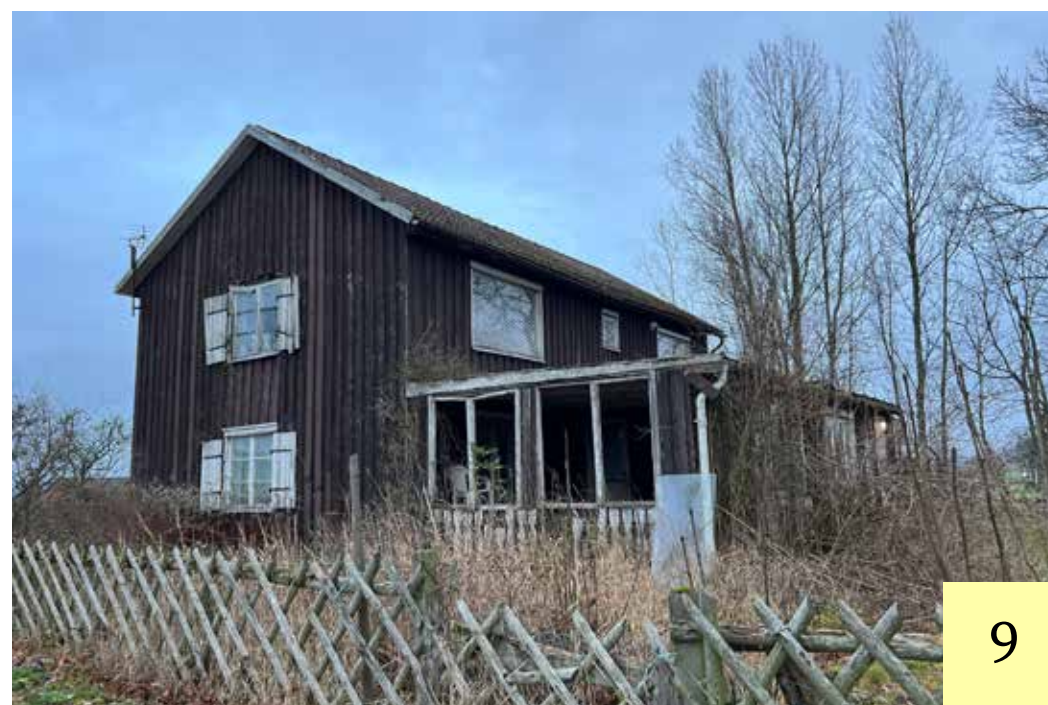
9

- Kommentar: Bostadshus, troligen från 1800-talets senare del. Förfallet.
- Värdebärare: Manbyggnad i en rums bredd med bevarad äldre placering i byn, vettande mot Göteborgsvägen. Fasadmateriell av locklistpanel och tvåluftsfönster med tredelad indelning är bevarade karaktärsdrag.

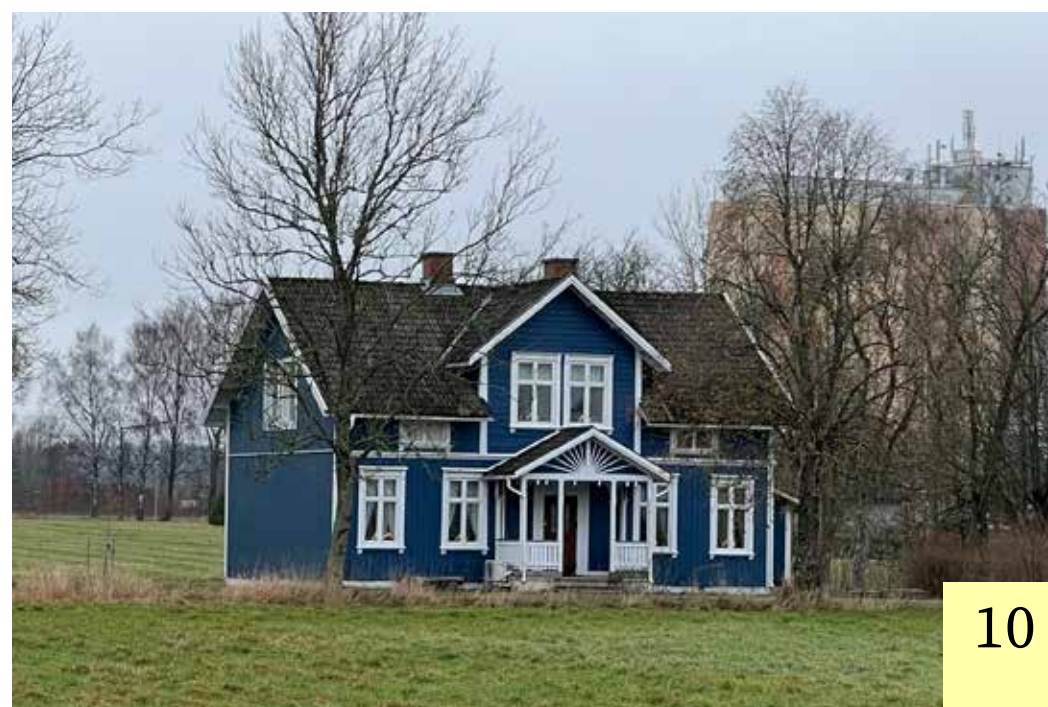
10

- Kommentar: Manbyggnad till en numera i övrigt riven gårdsmiljö, troligen från 1800-talets senare del.
- Värdebärare: Manbyggnad i 1,5 våning präglad av panelarkitektur med stående och liggande spontad panel (målad i blått) samt vitmålade snickerier präglade av schweizerstilen med farstukvist med stilsersad sol. Fönster och fönsteromfattningar i ursprunglig karaktär. Sadeltak med tegeltäckning samt murade skorstenar i tegel.

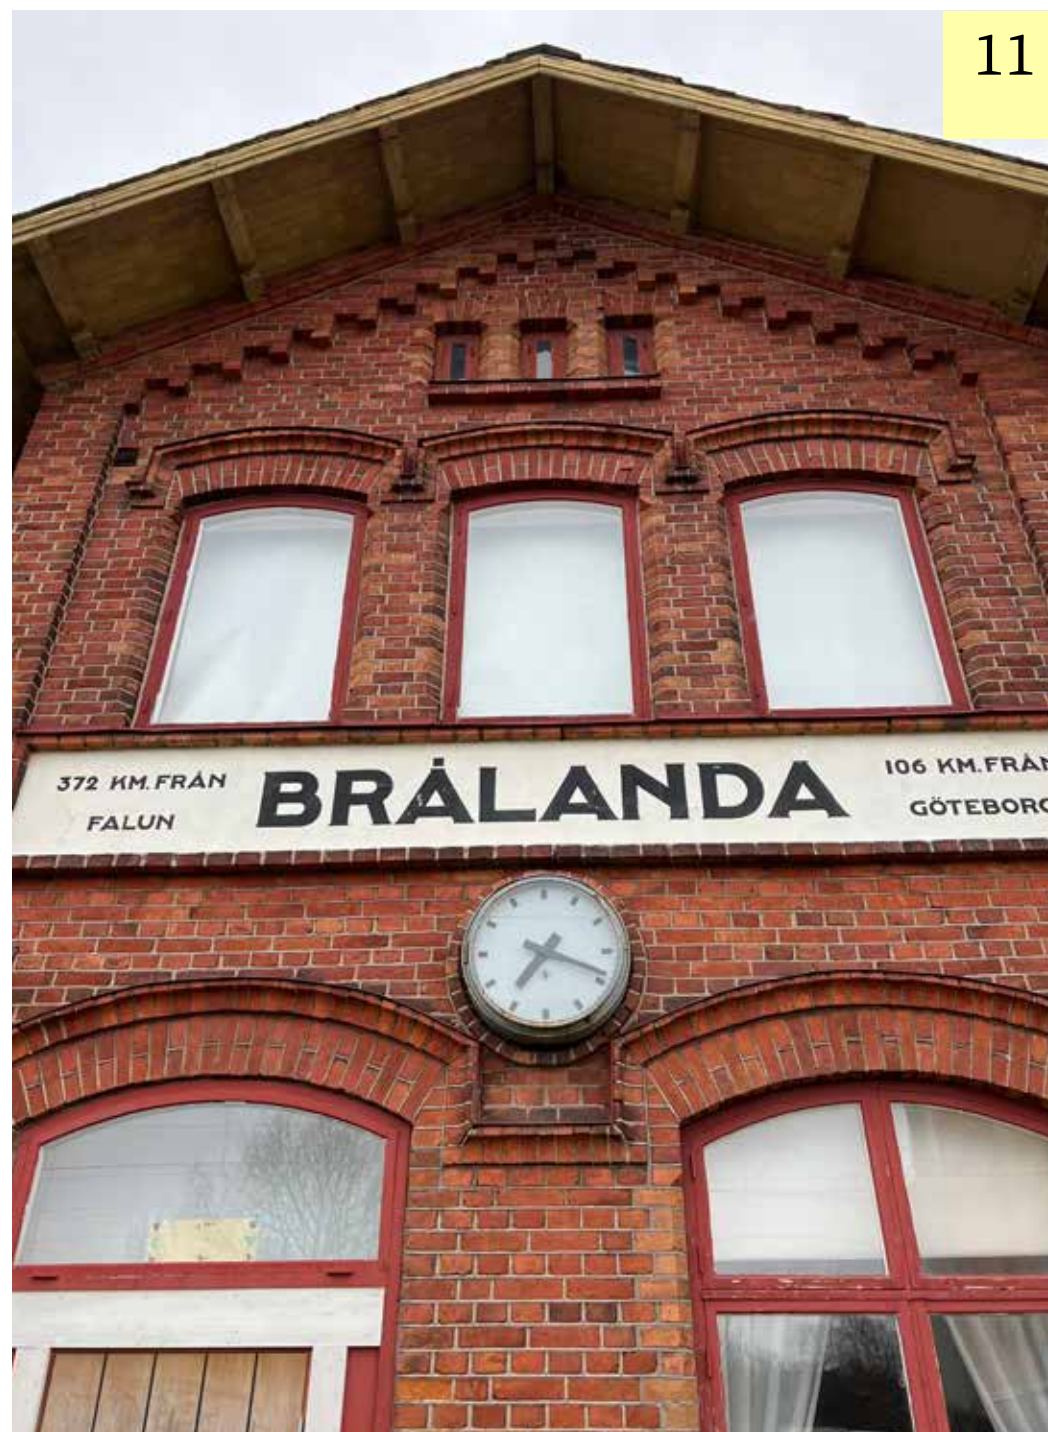
11

- Kommentar: Stationshus uppfört 1878.
- Värdebärare: Genomgående bevarade originalmaterial från sockel till tak samt välbevarad helhetskaraktär. Mönstermurningar, en stor mängd olika typer och kulörer på tegelstenar är typiska för byggnadstypen och tiden. T-post-fönster målade i engelskt rött samt taktäckning av skiffer. Omgivande rester av stationspark på båda sidor av byggnaden med lövträd och buskage.

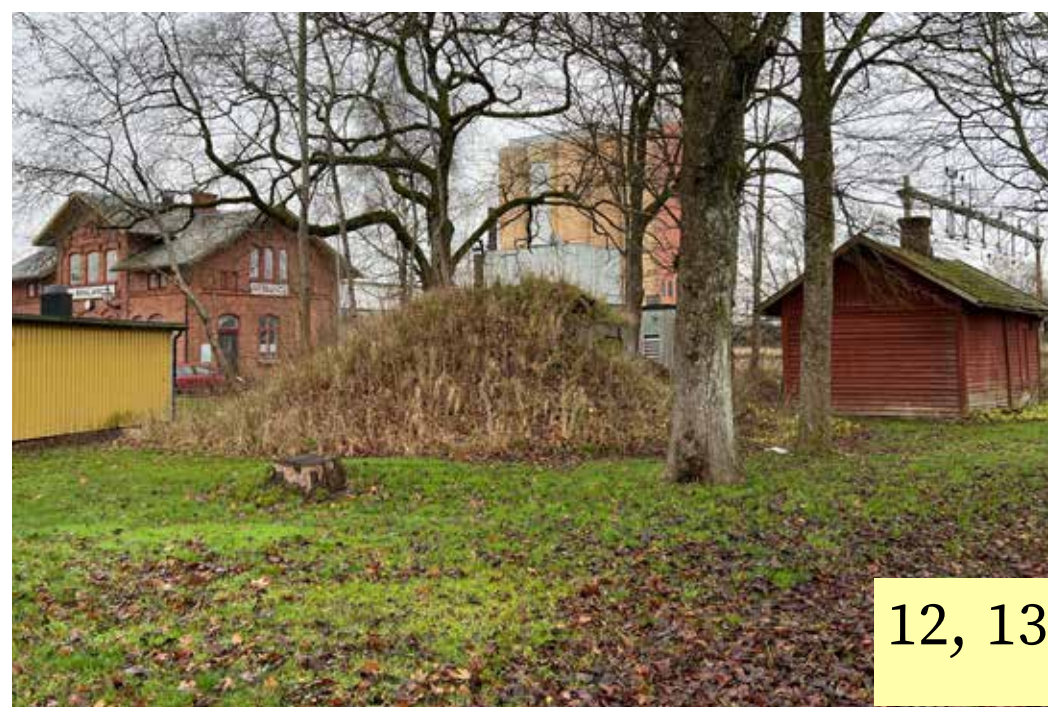
12, 13

- Kommentar: Brygghus vars funktion, placering och samtida karaktär kompletterar stationshusets och stationsområdets värden.
- Värdebärare: Byggnadens småskaliga form och placering vid stationshuset. Fasadmateriell av liggande träpanel samt taktäckning av lertegel och utkragande murad skorsten. Detaljer och byggnadssätt har välbevarad karaktär.

- Kommentar: Jordkällare, troligen uppförd 1878 samtidigt som stationhuset
- Värdebärare: Byggnad med viktig funktion som liksom brygghuset kompletterar förståelsen för den historiska verksamheten knuten till järnvägsstationen.

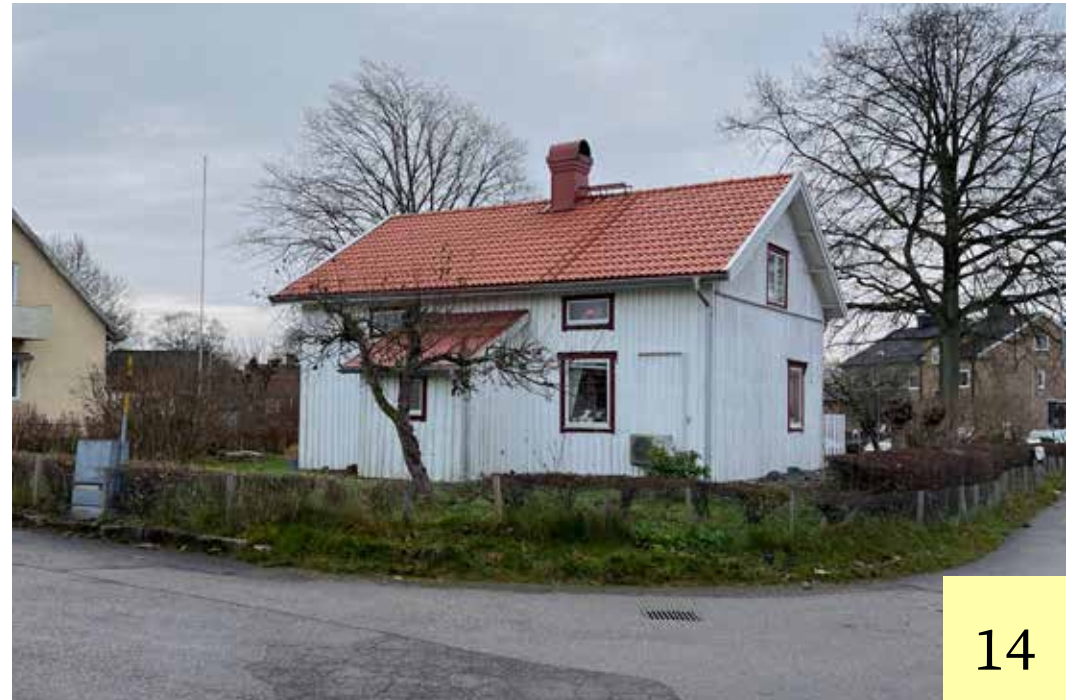
14

- Kommentar: Äldre, enklare bostadshus med bevarad volym och övergripande karaktärsdrag.
- Värdebärare: Värdefullt som ett av få exempel på enklare bostadshus i den äldsta perioden av samhället. Bevarad småskalig volym och övergripande karaktärsdrag med locklistpanel och traditionellt sadeltak, takfot med taktassar. Omgivande tomt med träd och häckar. Utbytta fönster och andra förändringar minskar värdet.

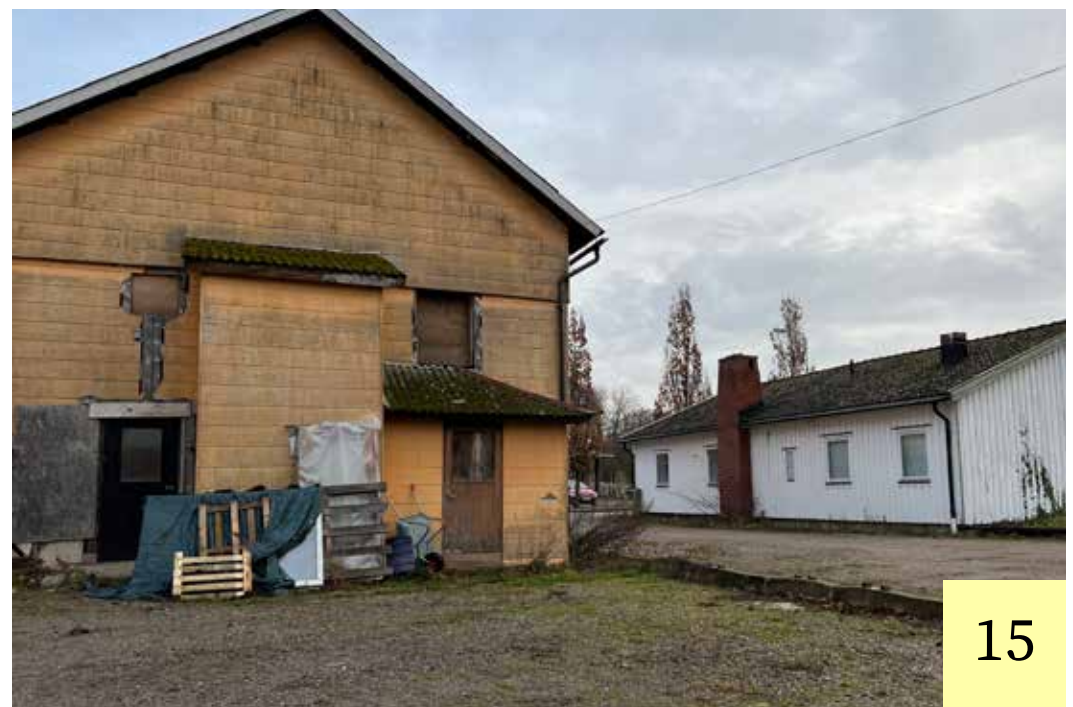
15

- Byggnad med mycket viktig berättelse som ett av de många spannmålmagasin som låg i centrala delarna i början av 1900-talet.
- Värdebärare: Det centrala läget, tätt mot Järnvägsgatan och Storgatan. Byggnadsättet med slutna fasader, repetitiv fönstersättning (små luckor i ovanvåningen) och högrest form. Materialmässigt förvanskad karaktär.

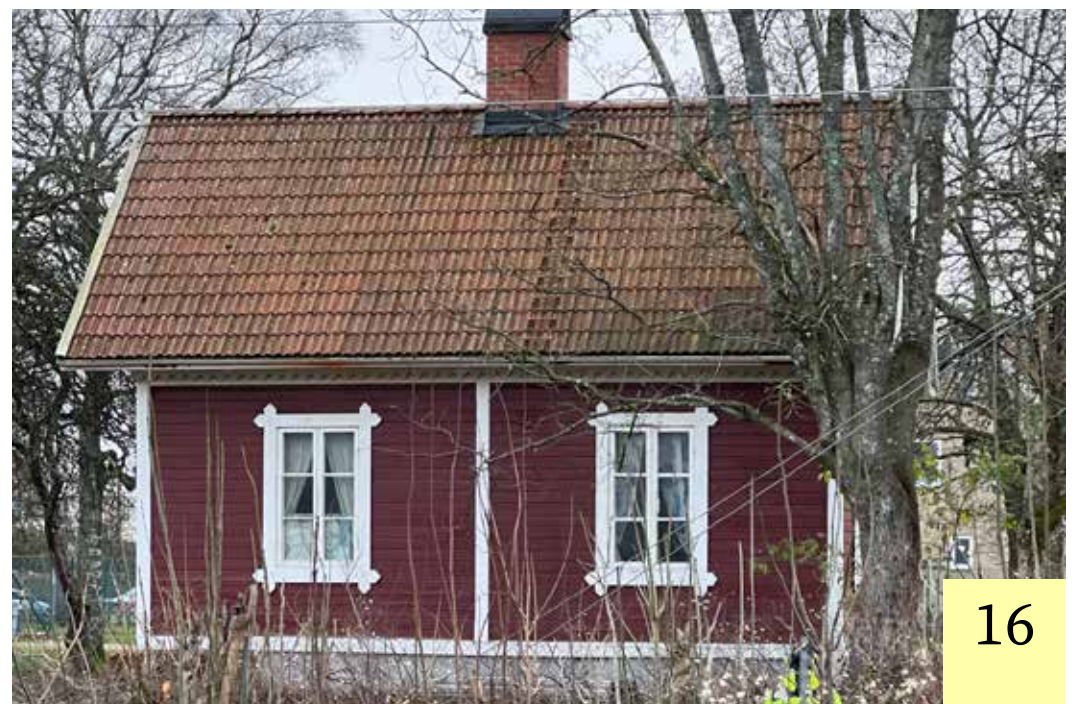
16

- Kommentar: Tidstypiskt uttryck och viktig funktion för stationssamhällets äldsta tid.
- Värdebärare: Välbevarad byggnad med för funktionen typisk vinkelbyggd plan. Variationen liggande/stående panel samt lövsågerier som pryder gavlar och fönsteromfattningar är tidstypiska för tidens schweizerstil. Murad skorsten i tegel.
