# KULTURMILJÖUTREDNING, DEL 1

## KULTURMILJÖANALYS OCH BYGGNAD SINVENTERING, FÖP BRÅLANDA

Slutleverans till FÖP Samrådshandling, 2022-12-16

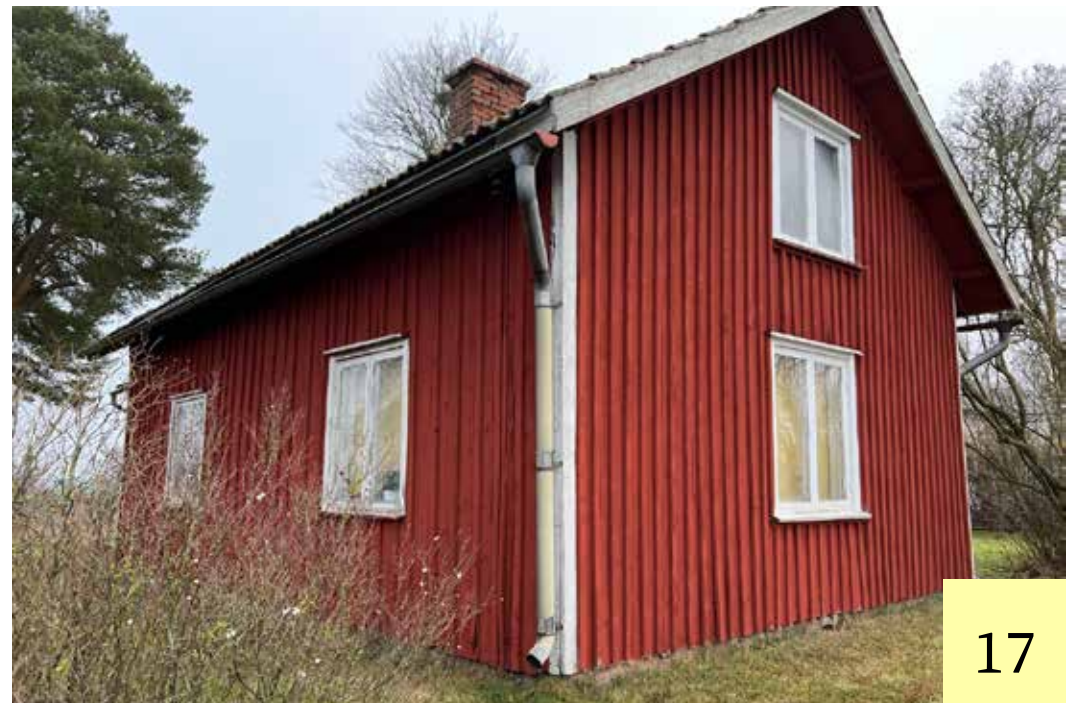
17. Avstyckad tomt i Dyrehög,  
bostadshus Tånvägen 111

- Kommentar: Småhus på avstyckad tomt i byn.
- Värdebärare: Välbevarat småhus inne i byn med funktionalistisk och samtidigt traditionell landsbygdskaraktär: tvåluftsfönster, brant sadeltak och traditionellt rödfärgad locklistpanel.

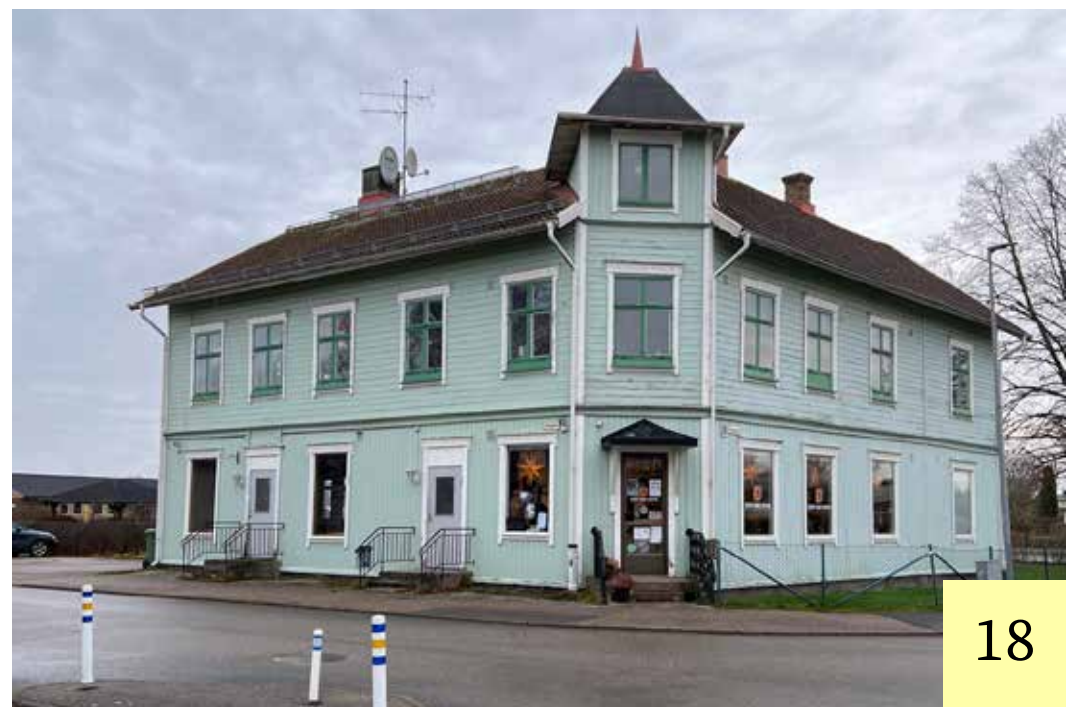
19. Veterinäravillan, Allégatan 30

- Kommentar: Tydligt exempel på villaarkitektur från tidigt 1900-tal.
- Värdebärare: En av ortens tydligaste exempel på panelad villaarkitektur från den äldre tiden av stationssamhället. Frontespiser, tornparti, panel i olika riktningar med mörkare listverk, typiska detaljer. Välbevarad trädgård med träd och häckar mot gatan.

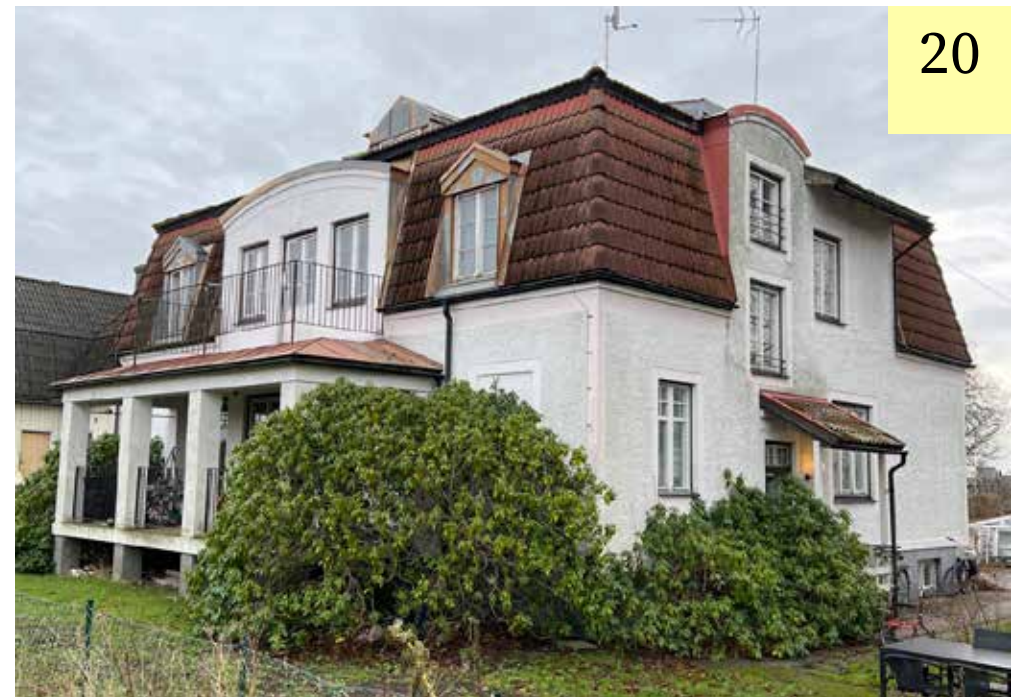
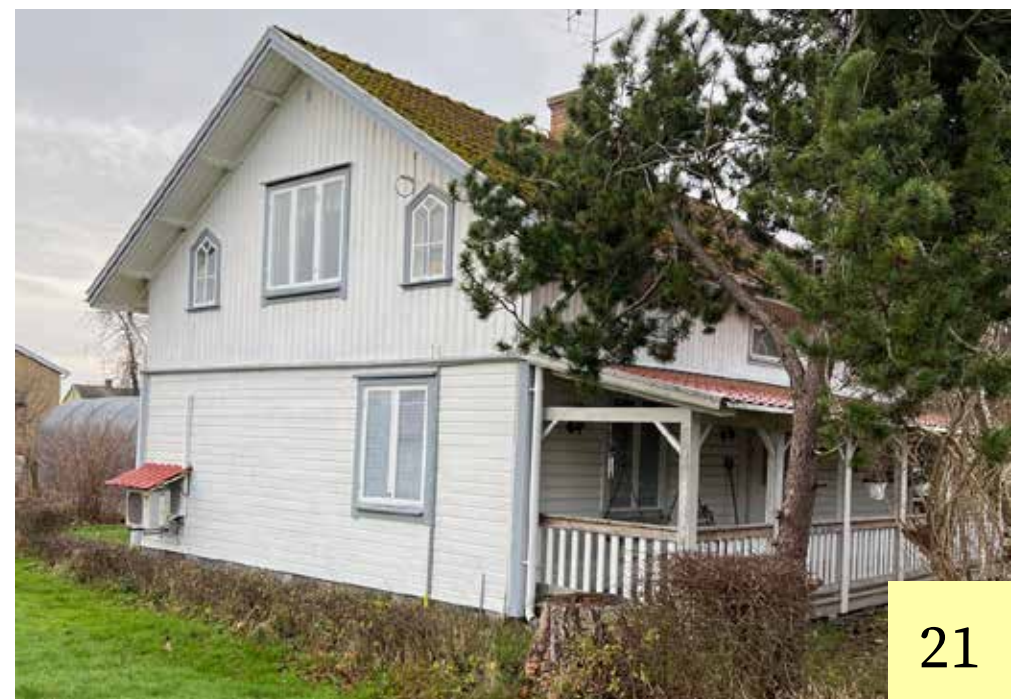
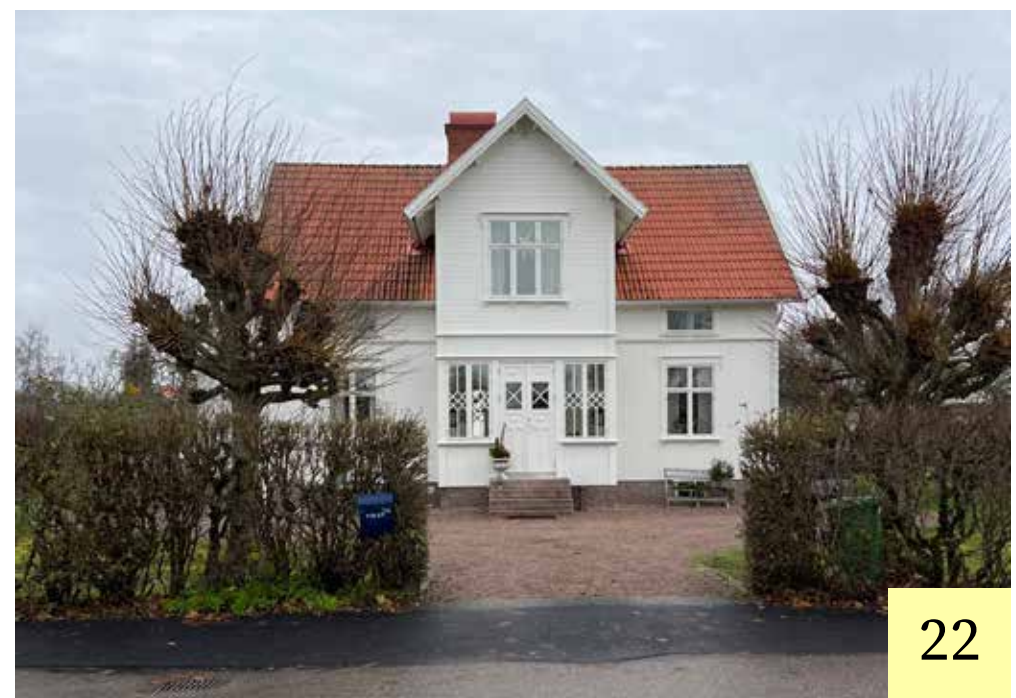
- Kommentar: Järnvägshotell med tydliga spår kvar från en byggnad med ståtlig material och utformning. Genomgått vissa förändringar.
- Värdebärare: Spritputsfasad med slätputsade omfattningar, fönster av ursprunglig jugendtyp med mångspröjsad ovandel. Bevarad volym och takfall. Placering och synlighet vid järnvägen och Allégatan värdebärande.

- Kommentar: Välbevarat bostadshus avspeglade arkitekturidealen i början av 1900-talet.
- Värdebärare: Det tidiga 1900-talets variation av ljust målad liggande och stående spontad panel samt avdelande listverk. Det branta taket täckt med lertegel. Den öppna verandan som bidrar till en tidsenlig karaktär, dock att döma av pelarnas enklare detaljering troligen tillkommen i senare tid. Originalfönster i delar av ovanvåningen med smala spröjsar och profilerade omfattningssnickerier. Skorstenen i ursprungligt utförande, murad i tegel med utkragning.

- Kommentar: Välbevarat bostadshus avspeglade arkitekturidealen i början av 1900-talet.
- Värdebärare: Liksom Storgatan 30 en kvardröjande symmetriskt uppbyggd panelarkitektur typisk för sekelskiftet med jämnt placerade T-postfönster, markerat mittparti (frontespis). Jugendpräglad entréparti med inglasad farstukvist och dörrblad med profilerad fyllning samt glasad ovandel. Fönster

med äldre karaktär och indelning inklusive profilerade vattlister och över/understycken.

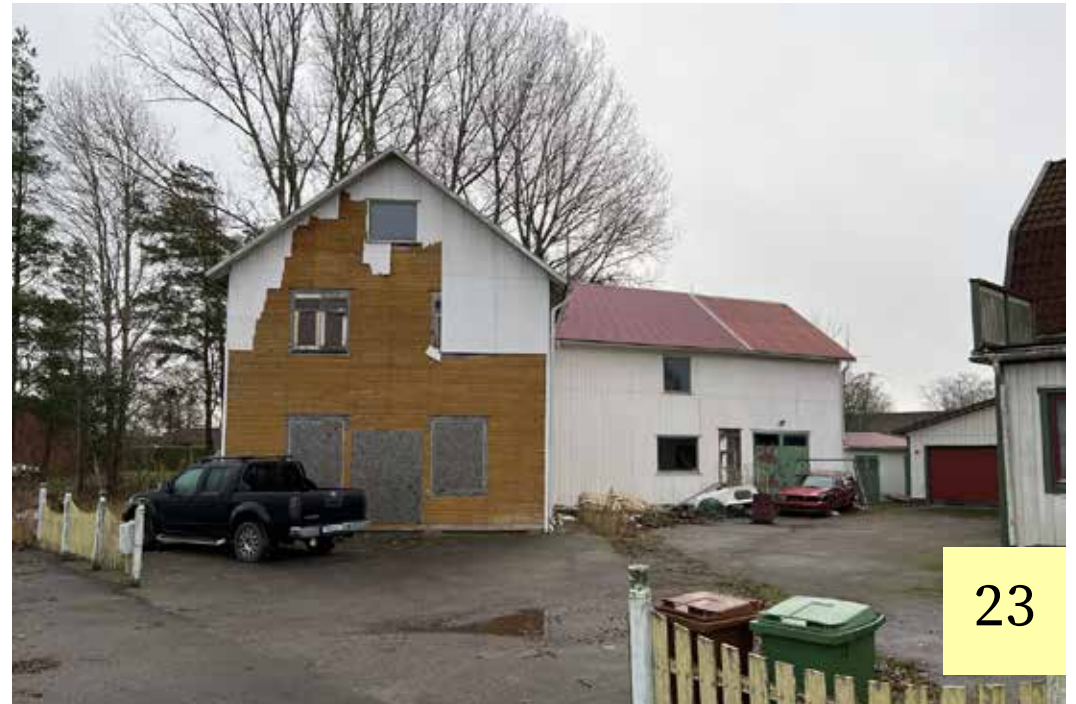
### 24. Tausons, Holmsgatan 17

- Kommentar: Exempel på tidiga stationssamhällets småskaliga näringar utförda i anslutning till bostadshuset (snickeri). Förfallen karaktär med tilläggsisolerad plåtfasad som lossat från underliggande panel. Igensatta fönster.
- Värdebärare: Tvåvåningsbyggnaden, den ”knäckta” planformen som bildar en sluten innegård vid bostadshuset, de jämna fönsterraderna och den panelade regelstommen utgör värdebärare.

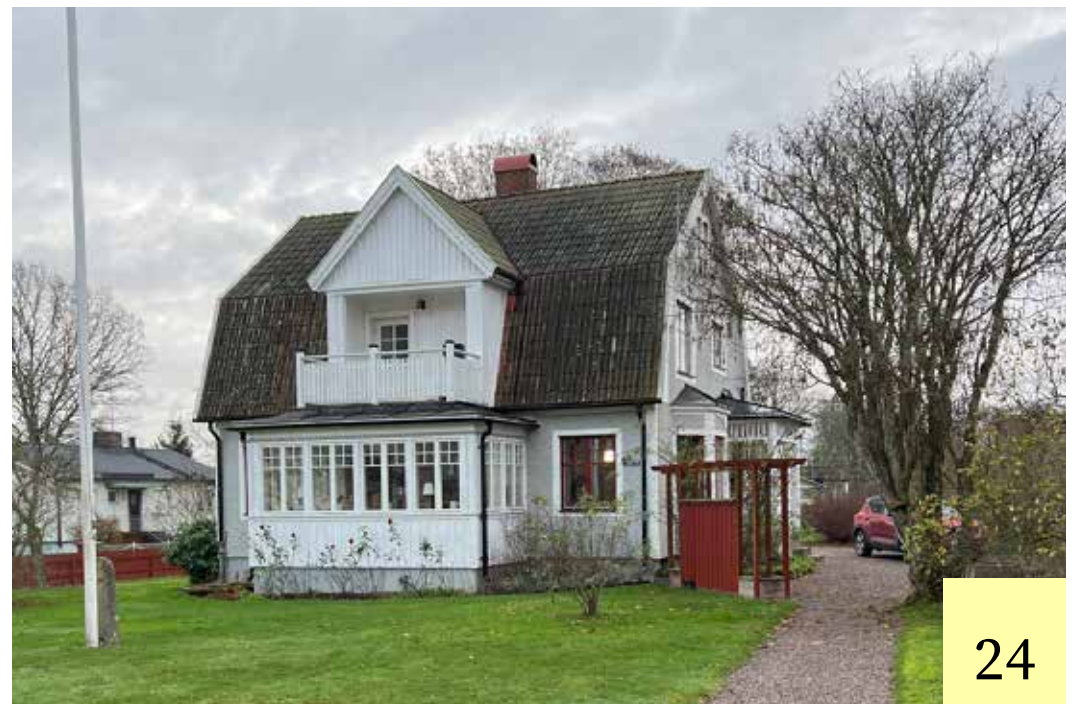
- Kommentar: En av samhällets tydligaste exempel på jugendvillor.
- Värdebärare: Uppförd i två våningar med mansardtak och takkupa som bryter igenom takfallet. Ursprungliga spritputsfasader i ljusgrått med slätputsade hörnpartier och fönsteromfattningar. Fönster i ursprunglig karaktär målade i engelskt rött med mångspröjsade ovandelar. Mot entrésidan ett karaktäristiskt burspråk i bottenvåningen samt en öppen farstukvist med räcke. Taktäckning av lertegel. Stor trädgård med fruktträd, lövträd, grusgångar och buskar.

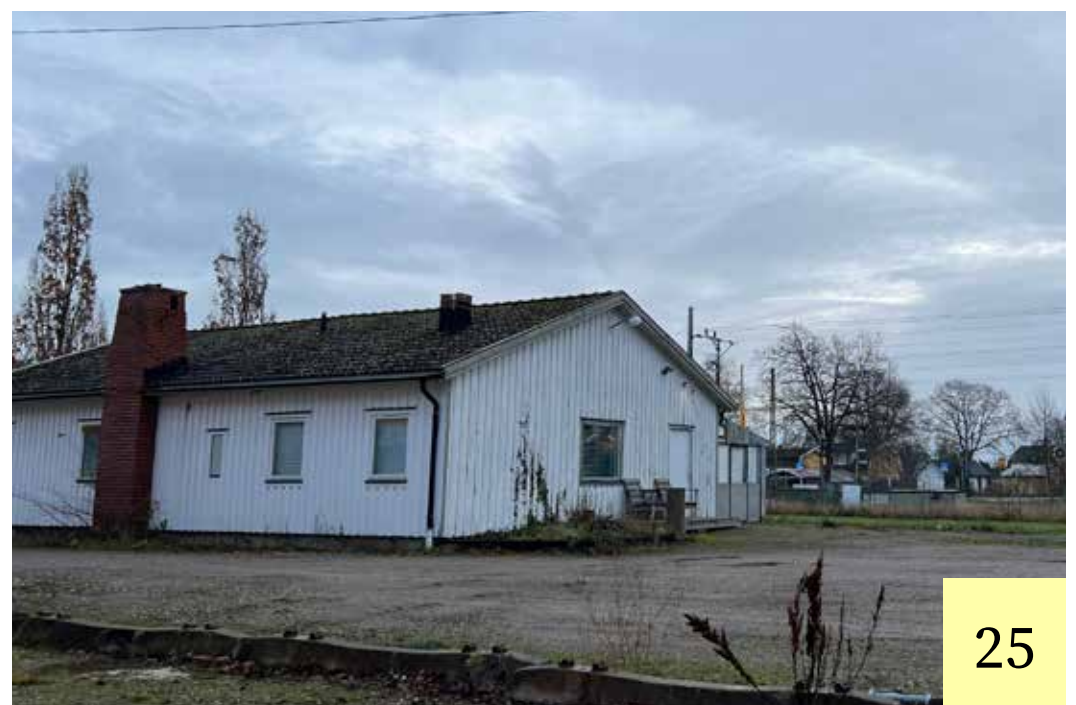
### 25. Janssons Kött & Fiskaffär, Storgatan 30

- Kommentar: Byggnad i centralt läge som berättar om det äldre stationssamhällets affärsverksamheter. Förvanskad karaktär.
- Värdebärare: Det centrala läget vid järnvägsövergången. Den småskaliga byggnadsvolymen. Den bevarade skorstenen som ger en karaktär av nyttobyggnad.

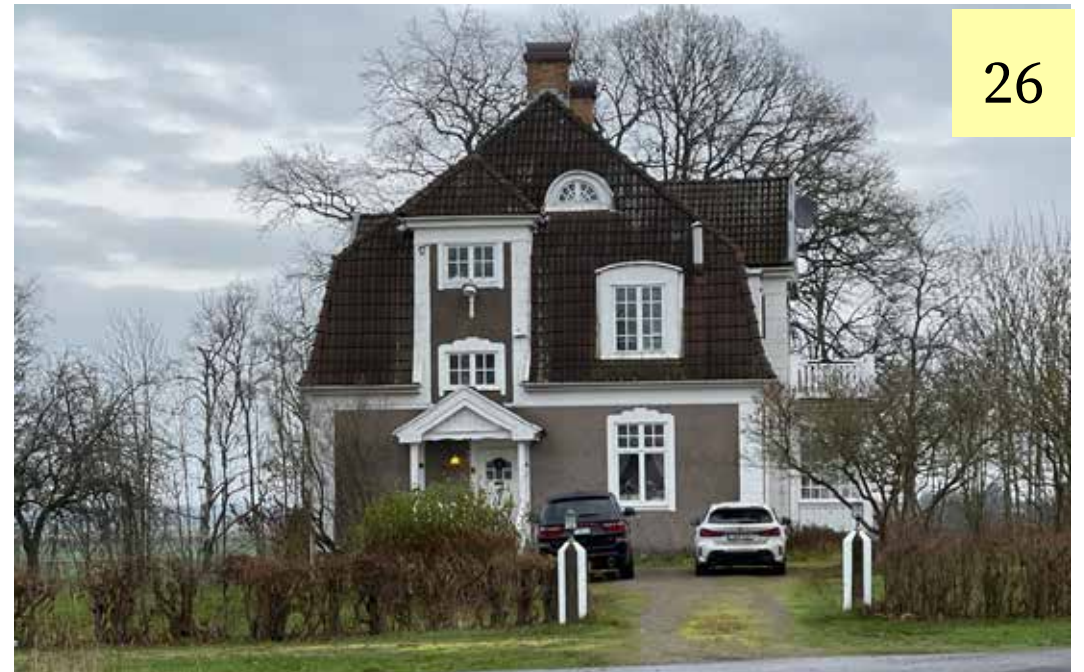
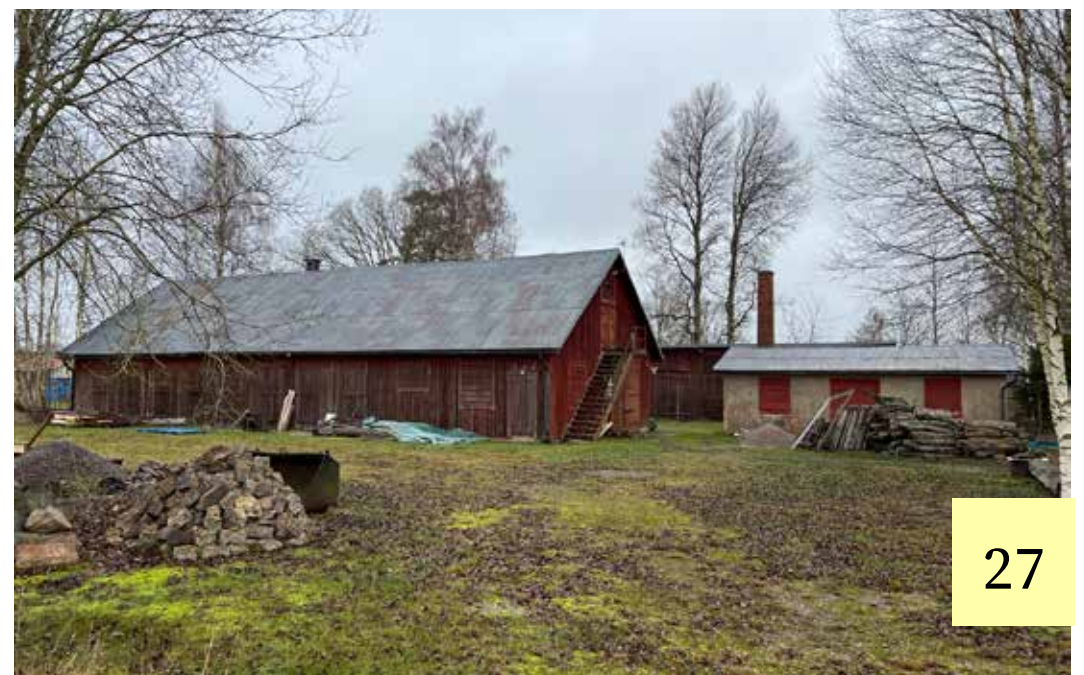
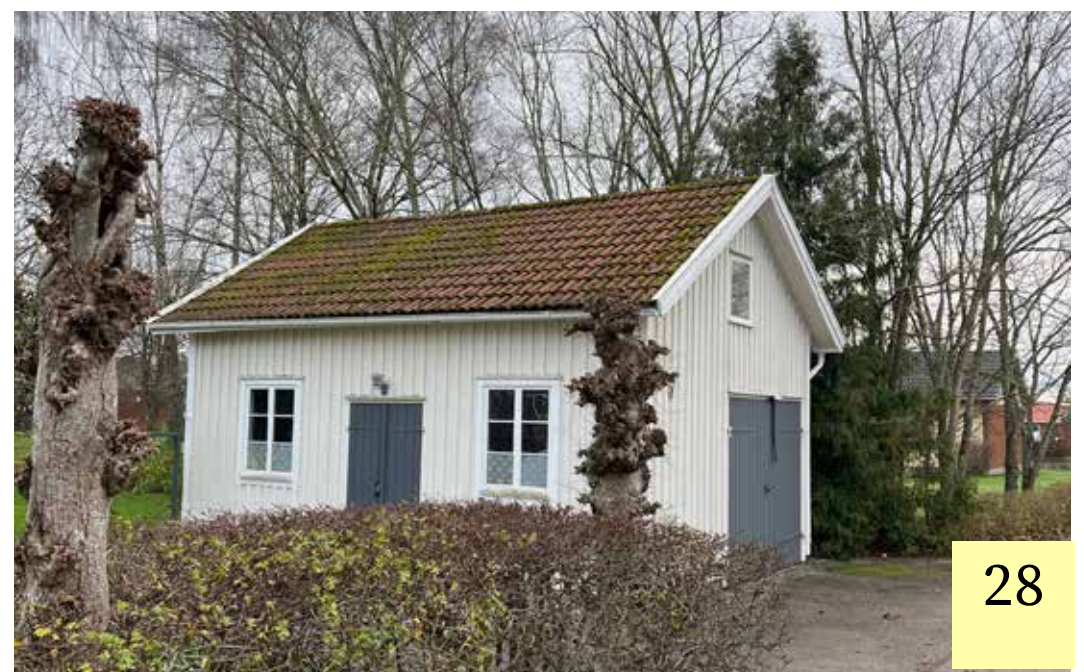
- Kommentar: Påkostad jugendvilla som ger uttryck för ett omfattande och gynnsamt f.d. lantbruk kring sekelskiftet.
- Värdebärare: Mörkbeiga spritputsfasader. Slätputsade partier: markanta takfotsgesimser och rusticerade hörnpartier, fönsteromfattningar med böjda former. Asymmetrisk placering av burspråk som bryter igenom takfallen, det ena höga markerar trapphus. Valmade mansardtak med tegeltäckning och murade tegelskorstenar. Fönster av jugendtyp med spröjsad oandel. Även småfönster i takfallet har ursprunglig karaktär. Veranda med balkong i riktning mot åkrarna. Omgivande trädgård med fruktträd, grusgångar m.m.

- Kommentar: Anläggning med specifik funktion vars läge vid infarten till stationsorten visar på samhället i äldre tider.
- Värdebärare: Flera byggnader i en våning för garageverksamheten kring en öppen gård. Slätta träpanelfasader, rödfärgade, samt en låg putsad byggnad. Flacka sadeltak med täckningar av sinuskorrugerad pannplåt. Portar och luckor anonymt inordnade i fasaderna.

- Kommentar: För stationssamhället typiskt uthus på villatomt.
- Värdebärare: Tjugotalsklassicistisk stil med ljus locklistpanel som motsvarar bostadshuset. Tvåluftstfönster med tredelad spröjs och släta fönsterfoder i samma kulör. Brädslagna

portar med bevarade järnbeslag och gångjärn. Taktäckning av tvåkupigt lertegel.

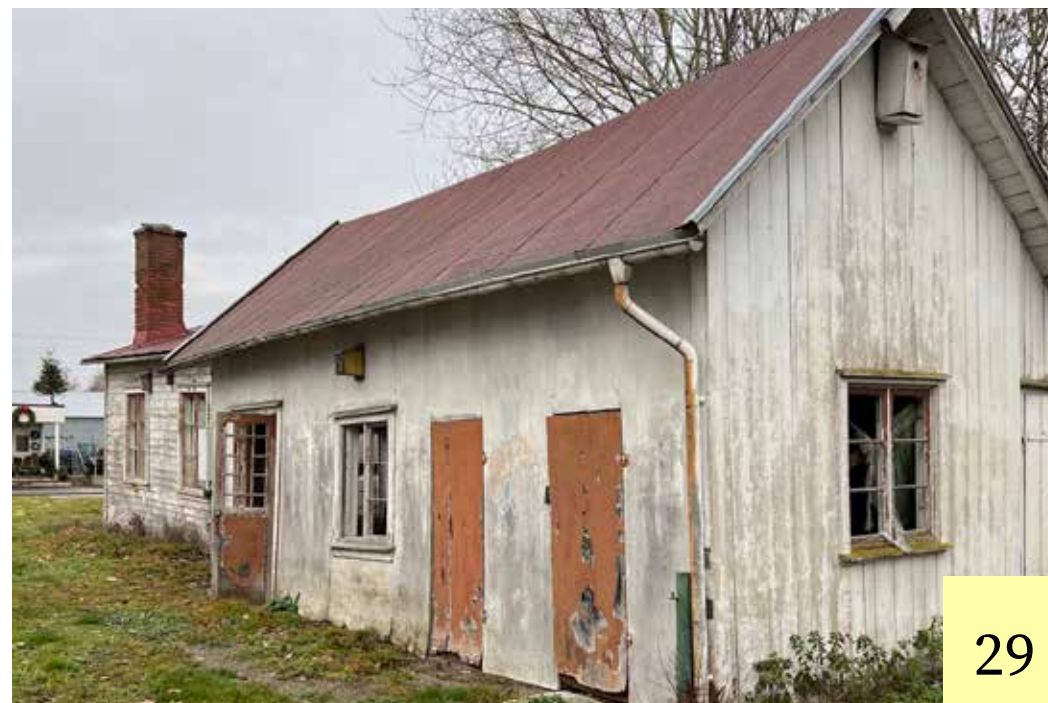
### 29. Verkstadsbyggnader vid Sörbygatan 3

- Kommentar: Äldre verksamhetsbyggnader, viktiga för karaktären av det äldre samhället.
- Värdebärare: Småskaliga byggnadsvolymer på gemensam mark mitt i samhället. Ljust målade träfasader med fönstersnicke-rier och dörrar i brunröd kulör. Slåta, nyttobetonade taktäckningar av papp och plåt. Murad, hög skorsten i tegel.

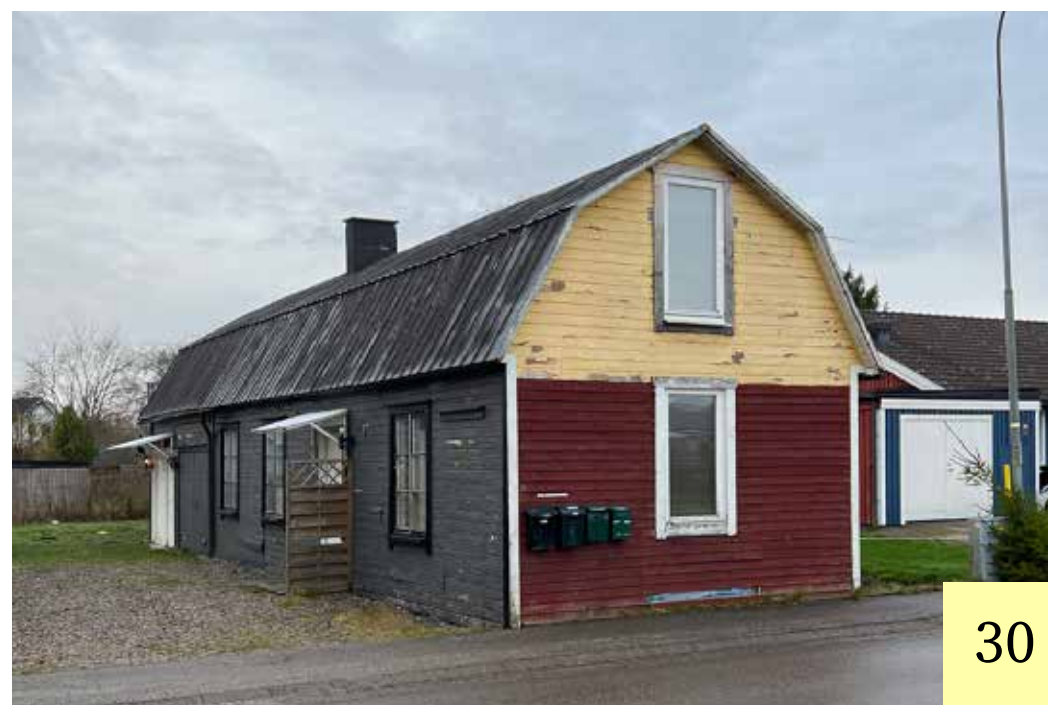
### 30. Sandelins verkstad, Storgatan 29

- Kommentar: För det äldre stationssamhället typisk verkstadsbyggnad på villatomt. Plåtslageri från början. Hör ihop med bostadshuset.
- Värdebärare: Placeringen på villatomt med kortsidan tätt mot gatan. Slät liggande spontad panel med vitmålade snickerier. Brutet mansardtak med bandplåttäckning. Fönsterbågar med tredelad spröjs.

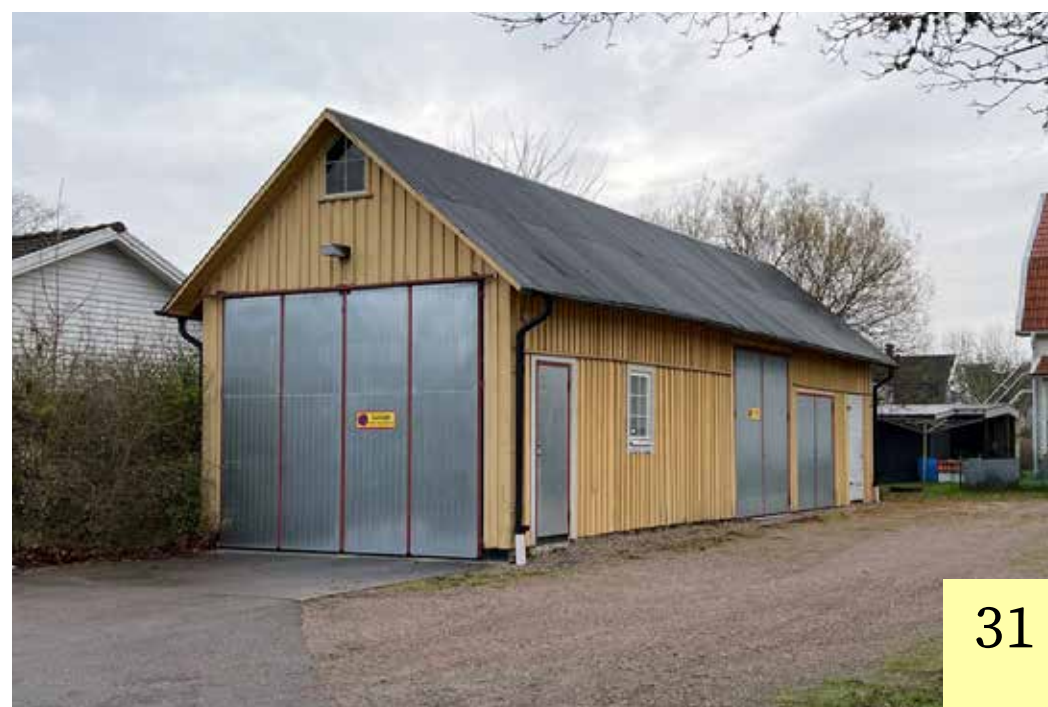
### 31. Uthus till brandstation

- Kommentar: Äldre uthus/nyttobyggnad från brandstationens äldsta tider.
- Värdebärare: Placeringen i kanten av tomten med kortsidans port vänd mot gatan. Bevarat vindsfönster i ursprunglig karaktär samt ljust målade locklistpanel.

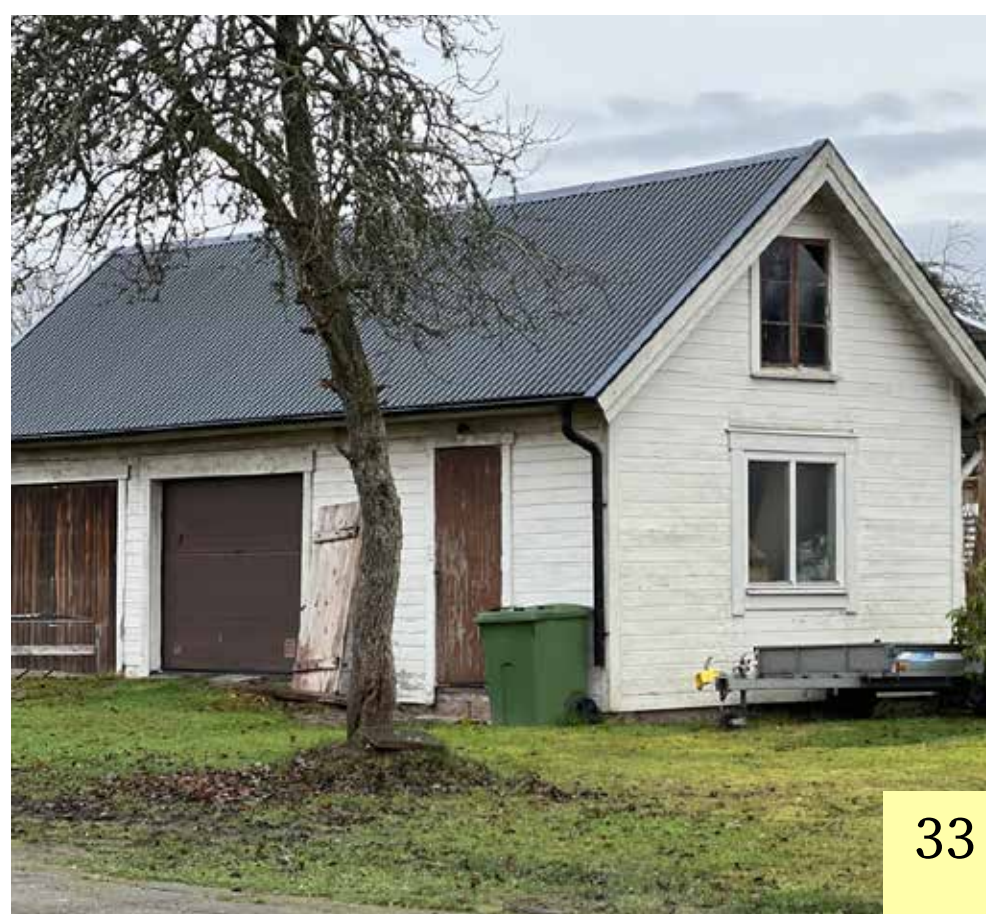
#### 34. Svanqvists, Holmsgatan 4

- Kommentar: Symboliskt viktig byggnad som f.d. stinsvilla och dessutom en av samhällets tydligaste exempel på jugendstilen.
- Värdebärare: Uppförd i två våningar med mansardtak, smäckra vindskivor och takkupa som bryter igenom takfallet. Välbevarade fasader i gul spritputs, vita slätputsade fönsteromfattningar, kalkstenssockel. Fönster i ursprunglig karaktär målade i vitt med mångspröjsade ovandelar. Mot gavelsidan karaktäristiskt tredelat burspråk. Inbyggd glasad veranda är troligen sekundär men utförd i överensstämmande stil. Taktäckning av tvåkupigt lertegel. Stor trädgård med fruktträd, lövträd, grusgångar och buskar.

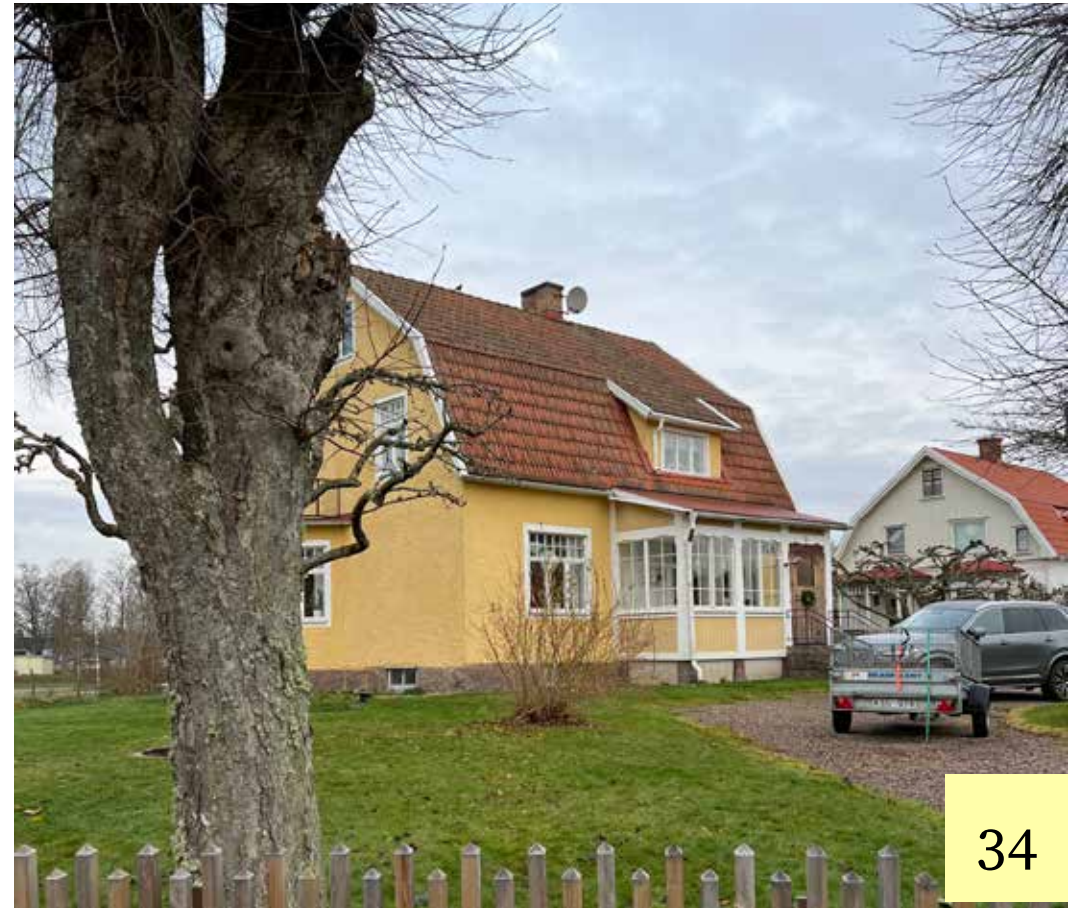
#### 35. Karl Perssons, Allégatan 17

- Kommentar: Välbevarad villa i tjugotalsklassicistisk stil där byggnad och trädgård integreras till en helhet.
- Värdebärare: Tjugotalsklassicistiska detaljer som veranda med stramt utsirade räcken och balkong uppbyggen av träpelare med kapitäl. Balkongens och trappans räcken har samma utförande som tomtens smidesstaket. Burspråk med rundad avslutning med funktionalistiska drag. Mansardtak med täckning av tvåkupigt lertegel och murad skorsten med utkragning. Trädgård med buskar och träd, stensatta gångar fint integrerade med byggnaden.

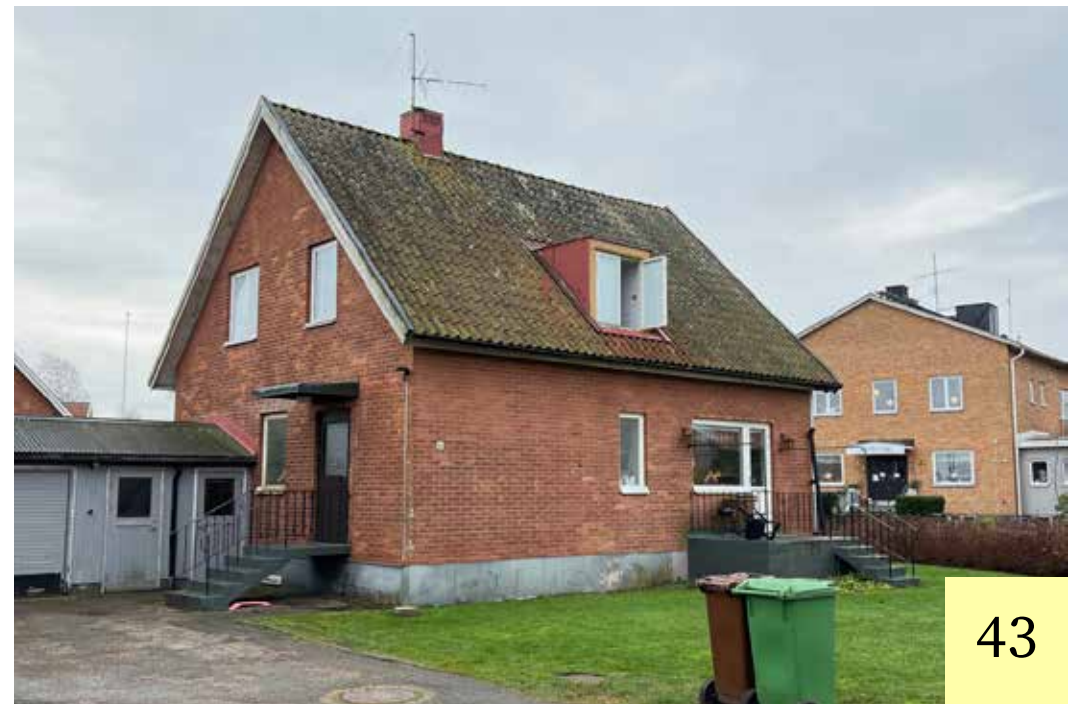
43

- Kommentar: Välbevarade kedjehus från 60-talet.
- Värdebärare: Fasader i rött tegel i olika schatteringar, branta sadeltak täckta med lertegel, vitmålade träfönster (tvålufts och enlufts), entrépartier i original; gjuten betongtrappa med smidesräcke, dörrar i mörbetsat ädelträ med stor glasning samt ovanvarande kopparinklätt skärmtak. Sammanbyggda i kedjor av framskjutna garage i ljusgrå kulör med garageportar av liggande panelbrädor.

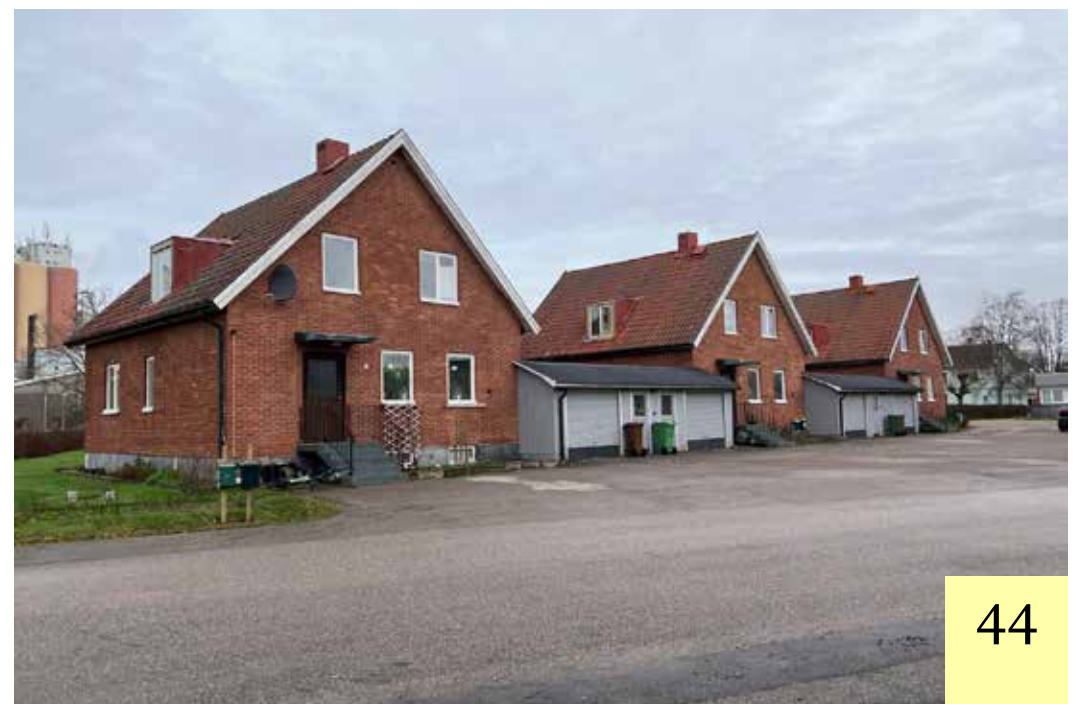
#### 44. Kedjehus från 1960-talet vid Dalhemsgatan

- Kommentar: Välbevarade kedjehus från 60-talet.
- Värdebärare: Samma som ovan.

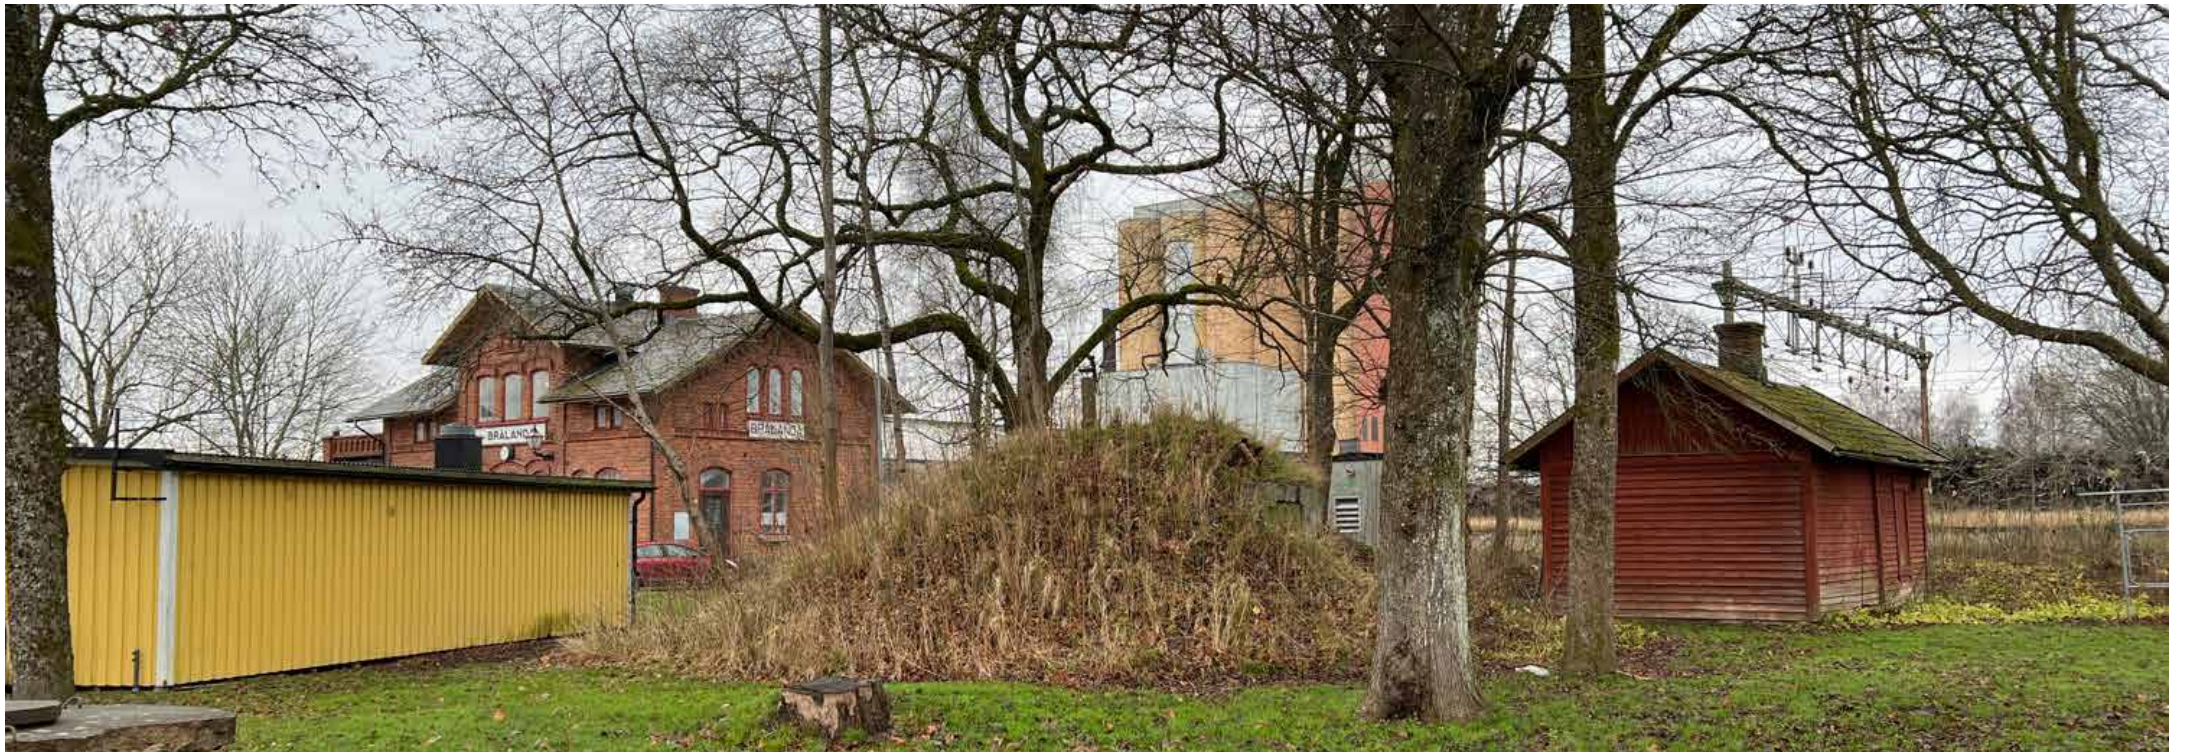
*Stationshus, uthus samt en jordkällare inramas av en järnvägspark med bevarade lövträd.*

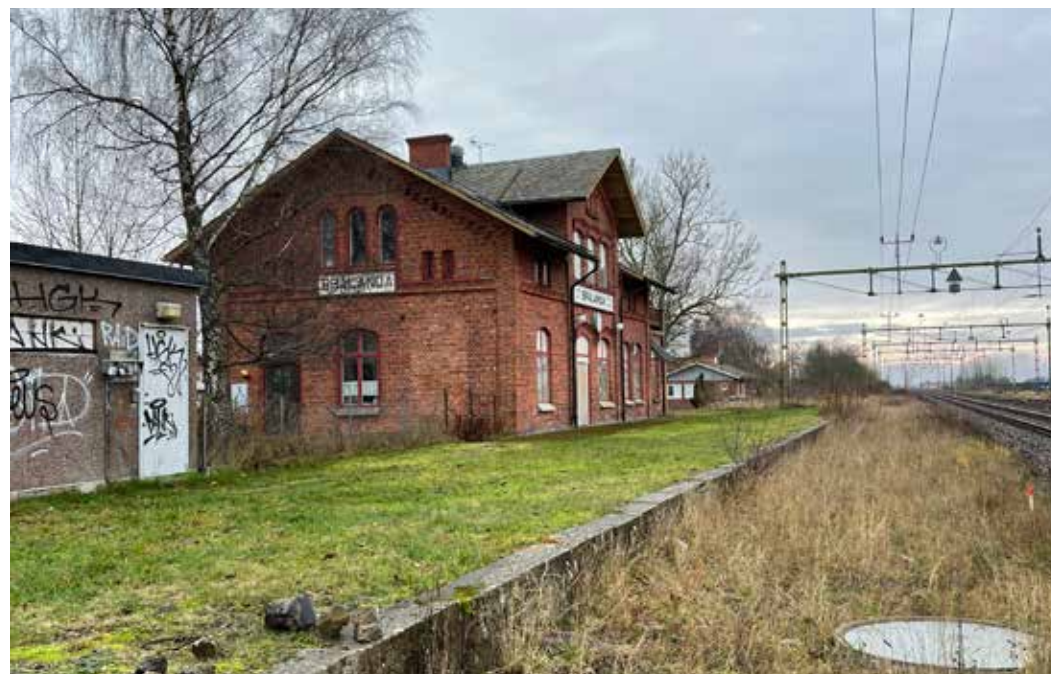
*Stationshuset uppfört 1878.*

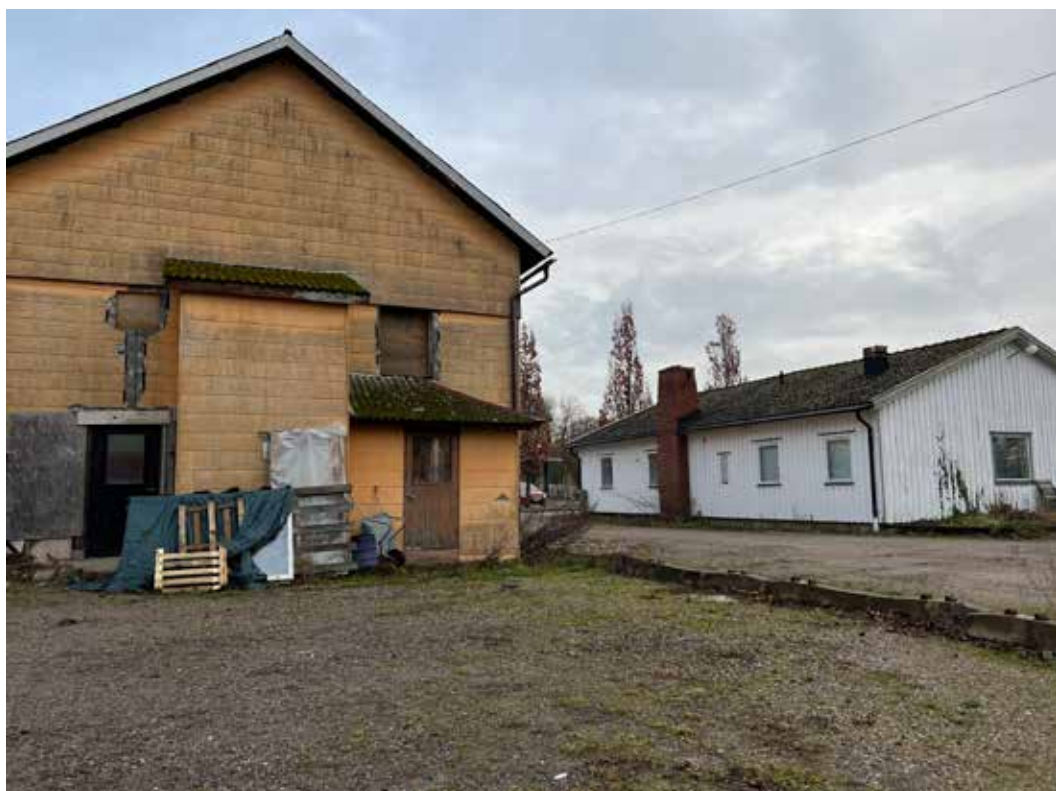
*Till vänster ett f.d. spannmålsmagasin (uppfört 1885) samt Janssons fisk- och köttaffär till höger (uppfört 1818).*

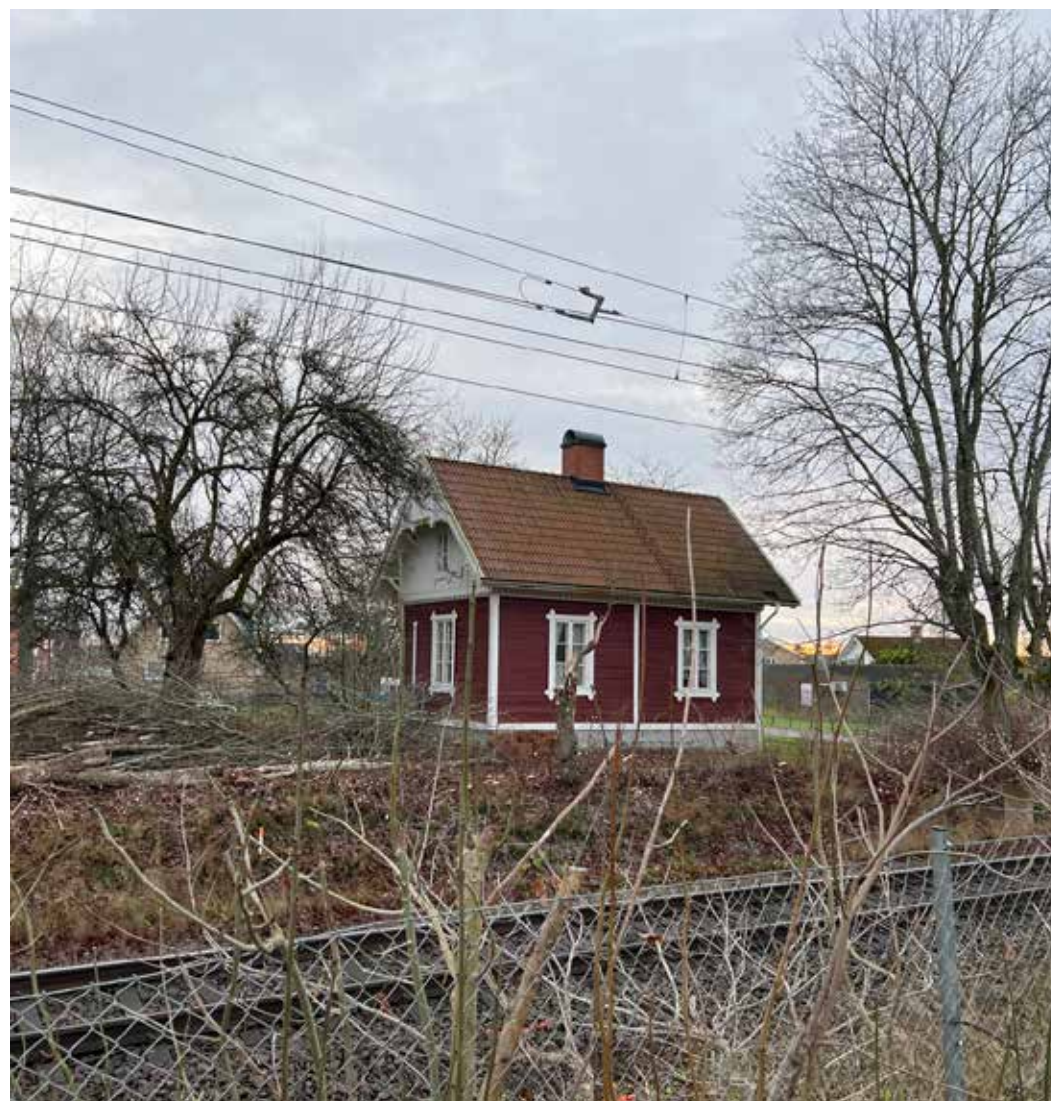
*Banvaktstugan uppförd 1878.*

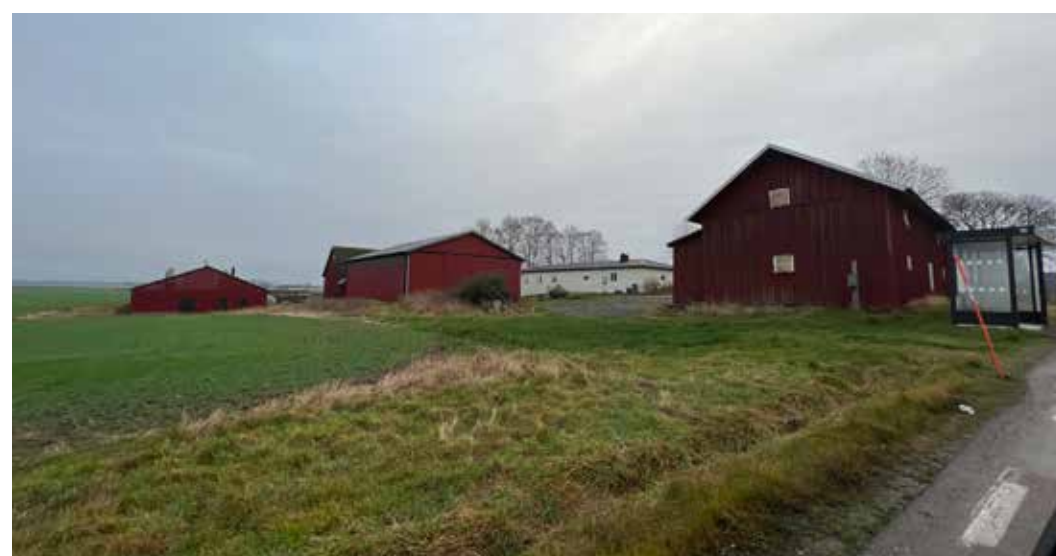
Västra delen av Östebyn (4.2 på kartan) upptas av en gårdsmiljö. Några av ekonomibyggnaderna, bl.a. två spannmålsmagasin, är av äldre typ.
