Vänersborgs kommun

# Kulturmiljöutredning för detaljplan Hamngatan

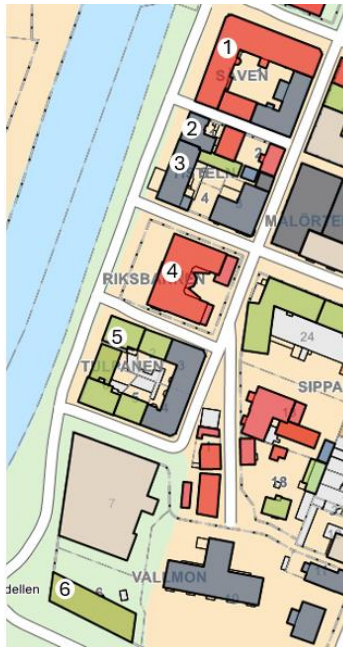
### Bedömning av kulturhistoriska värden i Bevarande och utvecklingsplan Vänersborgs innerstad

- 1) Säven 1: Röd, särskilt värdefull byggnad av högsta klass
- 2) Tistel 1: Blå, särskilt värdefull byggnad
- 3) Tistel 4: Blå särskilt värdefull byggnad
- 4) Riksbanken: Röd, särskilt värdefull byggnad av högsta klass
- 5) Tulpanen 1 och 6: Grön, byggnader av kulturhistoriskt värde
- 6) Vallmon 6: Grön, byggnad av kulturhistoriskt värde

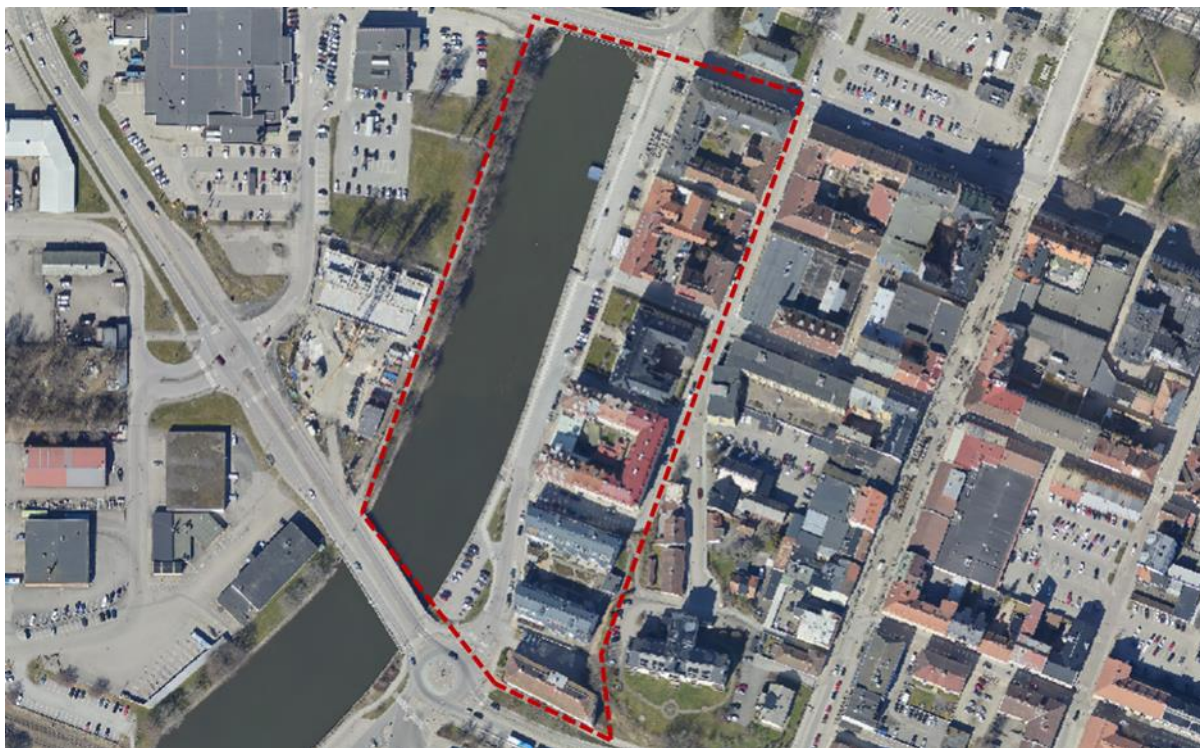
*Utredningsområdet omfattar planområdet och intilliggande kvarter samt kanalsidan på Sanden.*

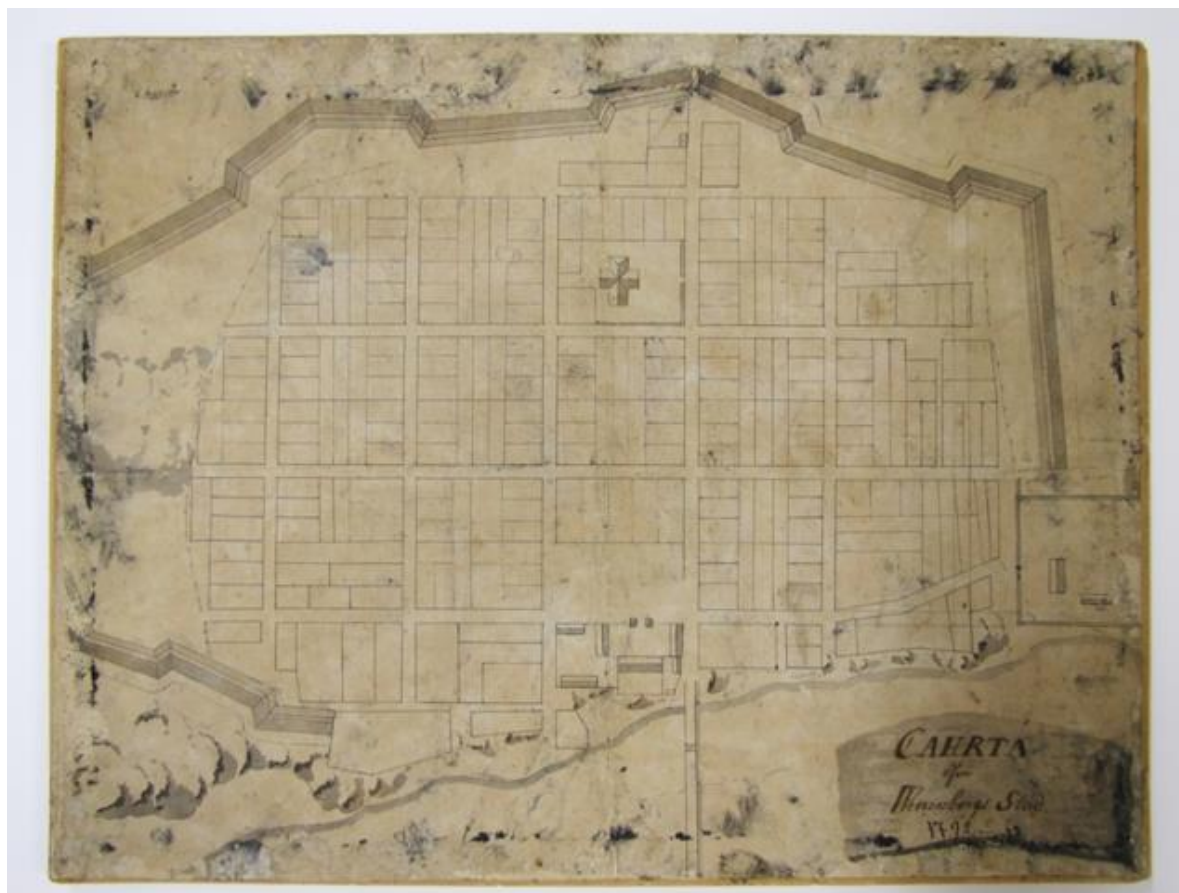
Karta från 1792 som visar över den gamla stadsplanen. Stadsmuren mot vattnet är borttagen och strandlinjen mot vattnet synlig (Källa: Kringla)

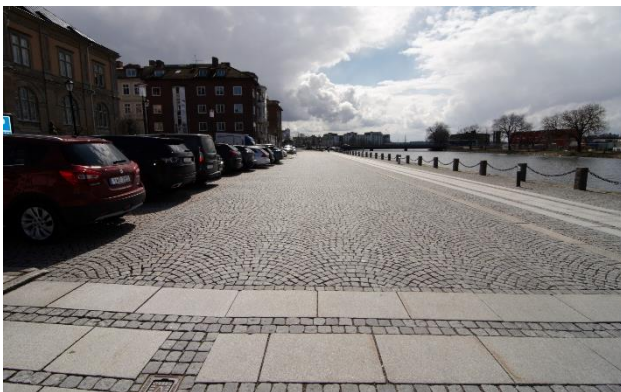
Hamngatans gatubeläggning sett från Sundsgatan söder ut mot stationshuset.

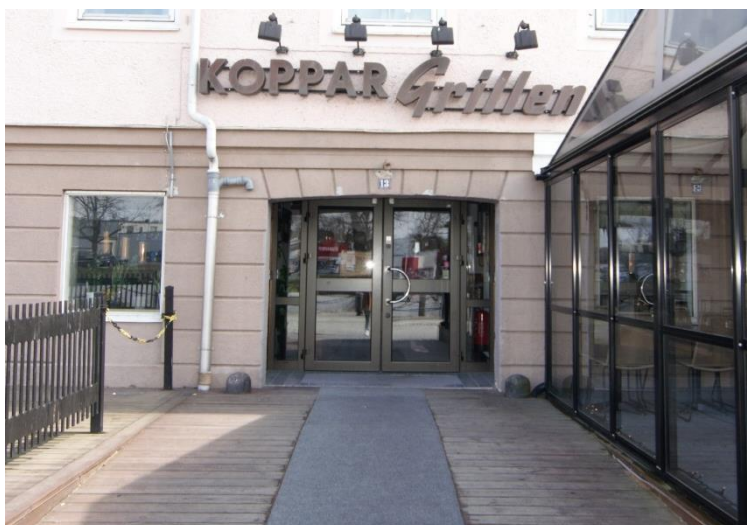
Två äldre pällare på varderas sida om entrén till Tisteln, de skymts delvis av en ramp.

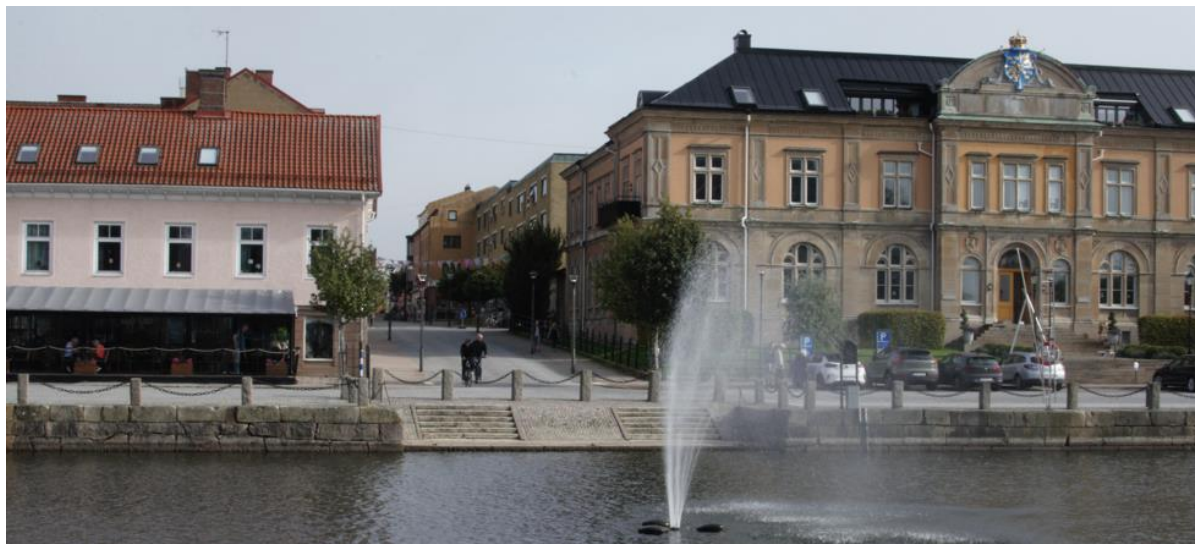
Vid lågvatten kan man se vissa skillnader mellan murverket norr och söder om Sundsgatan då dessa är uppförda i olika etapper.

Den del av kajmuren som löper mellan Kungsgatan och Residensgatan består av oregelbundna otuktade stenar synliga vid lågvatten. Resterande del av kajen ner till

järnvägsspåren består av relativt jämnt huggna stenblock. Vid Residensbrons fundament på Sanden kan man tydligare se den äldre typen av murverk.

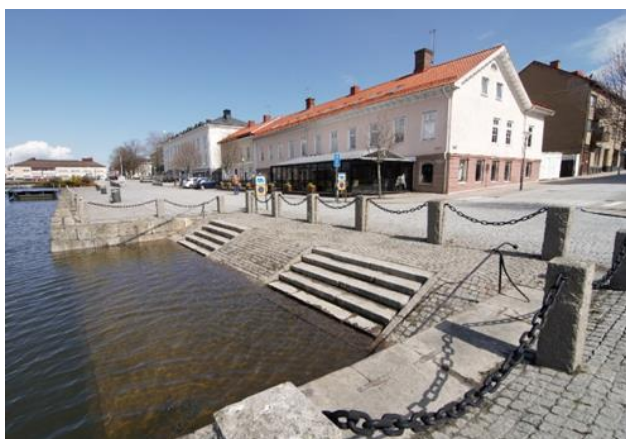
Trapporna vid Sundsgatan har byggts om, trappstegen.

Kajkanten bryts på tre ställen av med trappor ner mot vattnet i höjd med Verkstadsgränd, Sundsgatan och intill Residensbron. Dessa trappor är till stor del förändrade, i trappan vid Sundsgatan samsas de ursprungliga trappstegen i kalksten med remsor av gatsten. I alla tre trapporna finns ännu gamla ledstänger av tunt smidesjärn som är välbevarade.

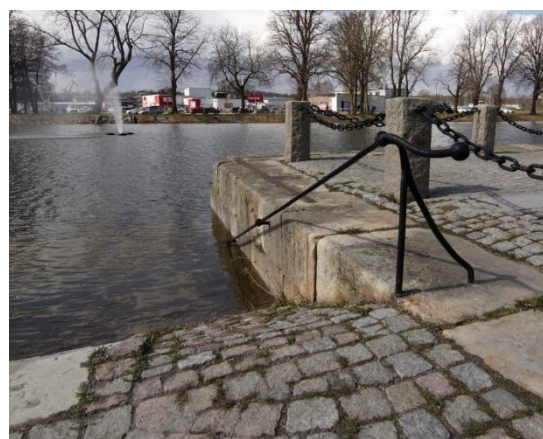
Smidesräcken i de tre trapporna ner mot kanalen är original.

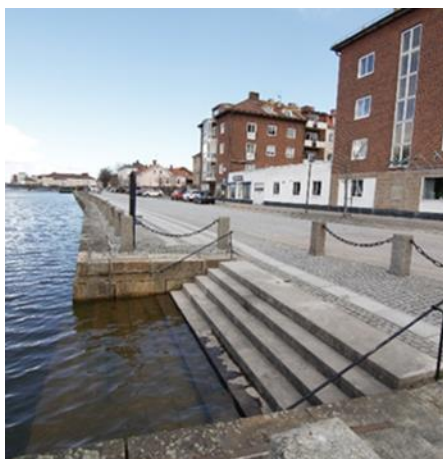
Sydligaste trappan i planområdet, kvarteret Tulpanen syns i bakgrunden.

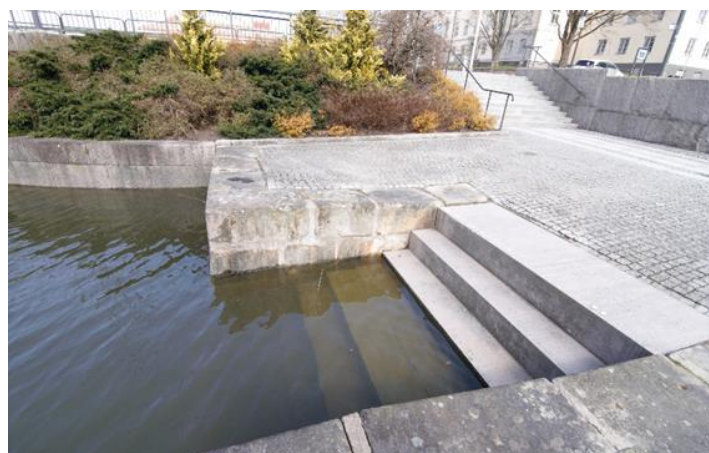
Nordligaste trappan inom planområdet, ombyggd med nyhuggen sten.

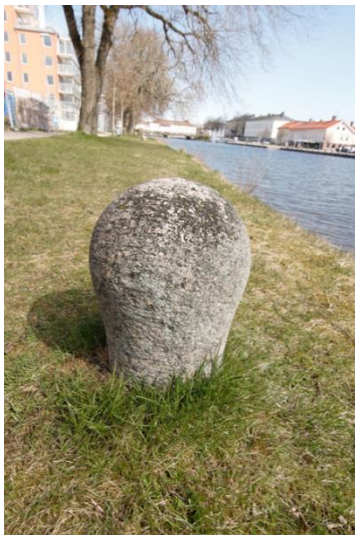
*Kanalsidan på Sanden är uppbyggt av ett sluttande murverk som troligen är ursprungligt då äldre pållare står med jämna mellanrum längs hela sträckan. Innanför finns ett promenadstråk med träd på ena sidan.*

På motsatt sida av kanalen ligger Sanden. Längs kanalsidan finns här ett lågt sluttande murverk av otuktad sten. Ett promenadstråk med planterade träd följer kanalen. Längs hela sträckan står pållare av äldre karaktär regelbundet utplacerade.

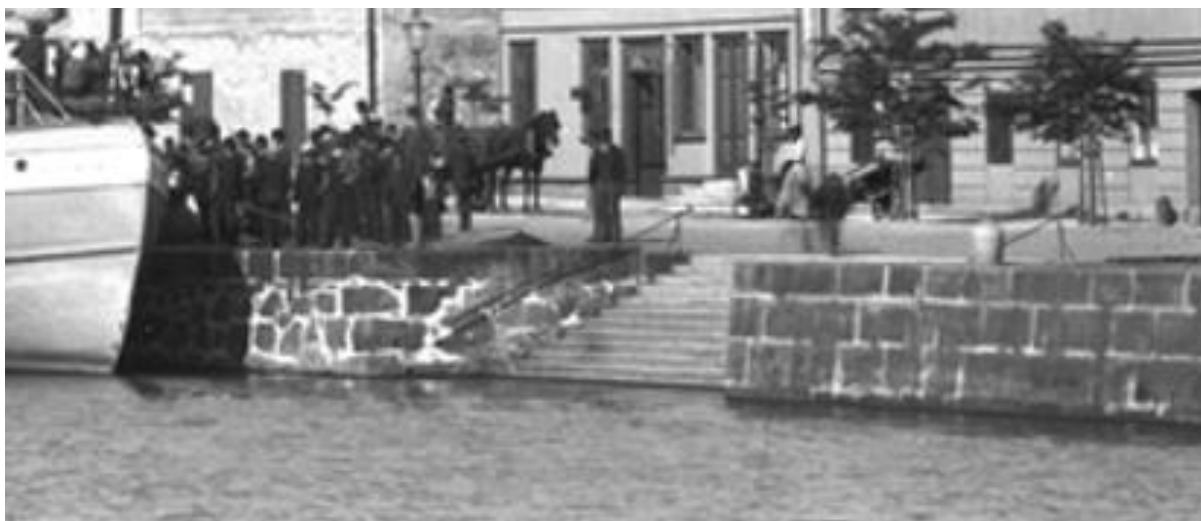
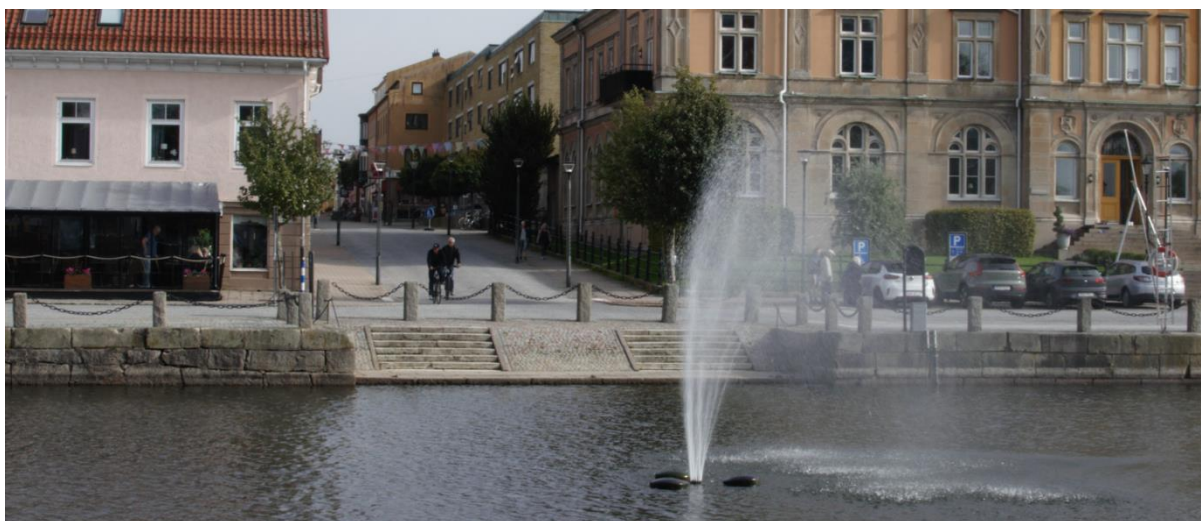
*Kajmuren har uppförts i olika etapper och det kan urskiljas något utifrån stenarnas form. Delar av muren har rasat och byggts upp på nytt, därför är det svårt att avgöra vad som är ursprungligt.*

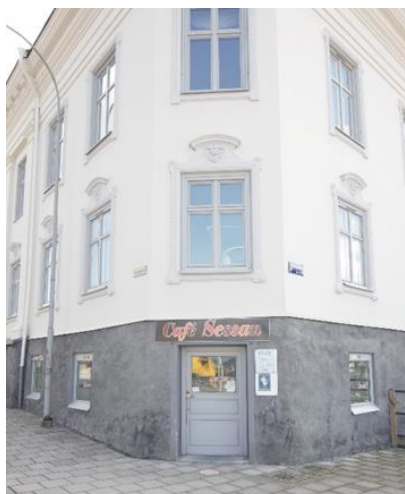
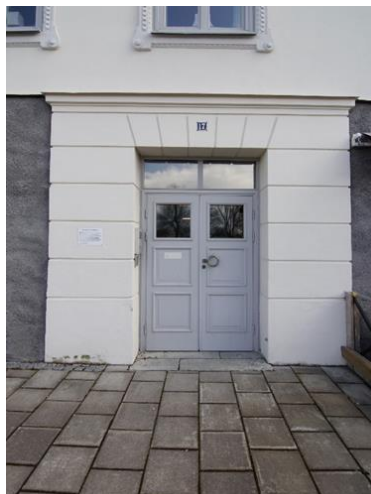
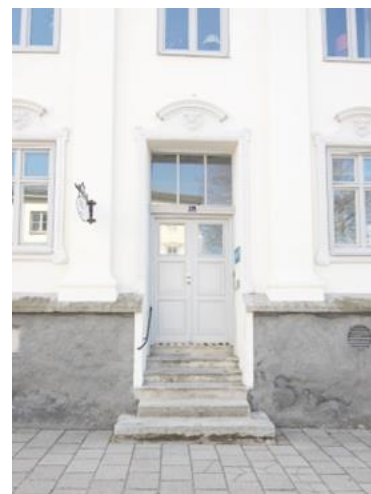
*Säven 1 hade ursprungligen tegelfasad i klassicerande stil som kalkputsades som i början av sekelskiftet. Ornamenten kring fönstren har tillkommit i ett senare skede och de sirliga formerna kan därför tyckas krocka något med byggnadens i övrigt klassicistiska stil.*

Putsat stenhus i bruten vit färg med putsad mörkt grå sockelvåning. Sadeltak i svart plåt med mindre takkupor i lunettform. Byggnaden består av två sammanbyggda huskroppar som ligger i vinkel, dessa upptar tillsammans mer än hälften av kvarteret Säven. Hörnet i korsningen Kungsgatan/Hamngatan är avfasat. Det finns tre större entréer vars fasadpartier är markerade av fyra pilastrar och tandsnittsfris, två av entréerna ligger i riktning mot Kungsgatan och en mot Hamngatan.

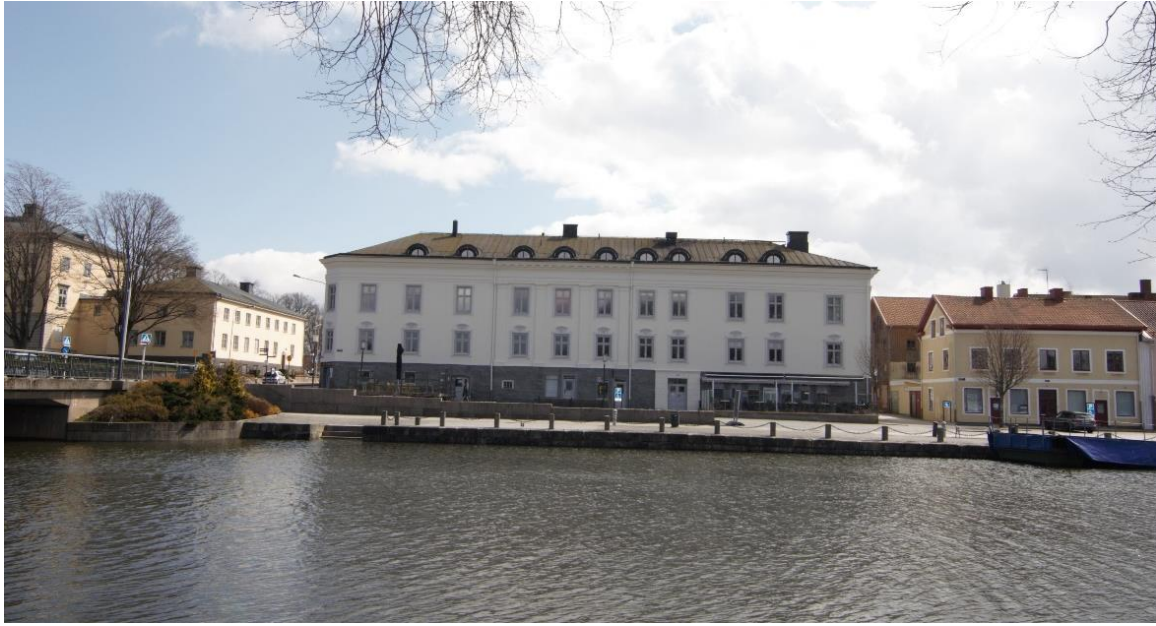
*I sockelvåningen mot Hamngatan finns idag restaurang och caféverksamhet med uteserveringar. Andra och tredje våning är inredda med lägenheter.*

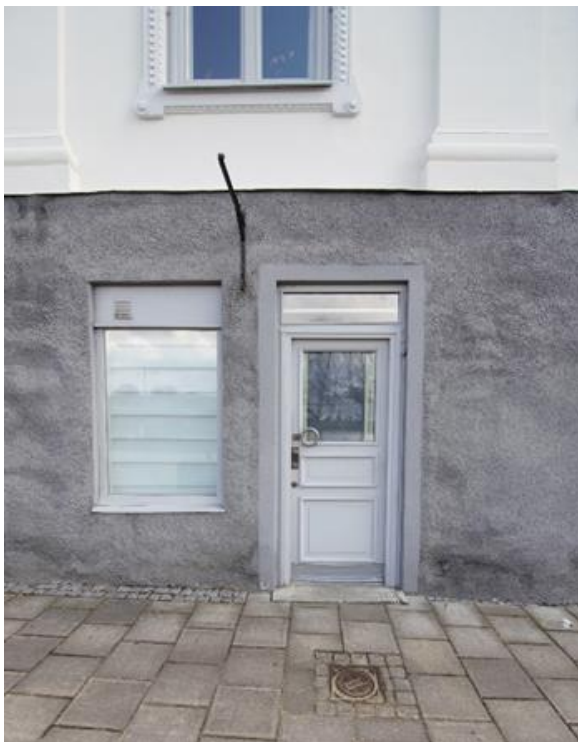
*Den tidigare portalen mot Hamngatan byggts igen och ersatts med en dörr och ett fönster. Ankarjärn och källarfönster med smidesgaller är ursprungliga detaljer.*

Tidigare hade sockelvåningen två större portar, dessa har minskat i storlek och ersatts med vanliga dörrar och fönster. En av dessa har dessutom markerats med en putsad portal.

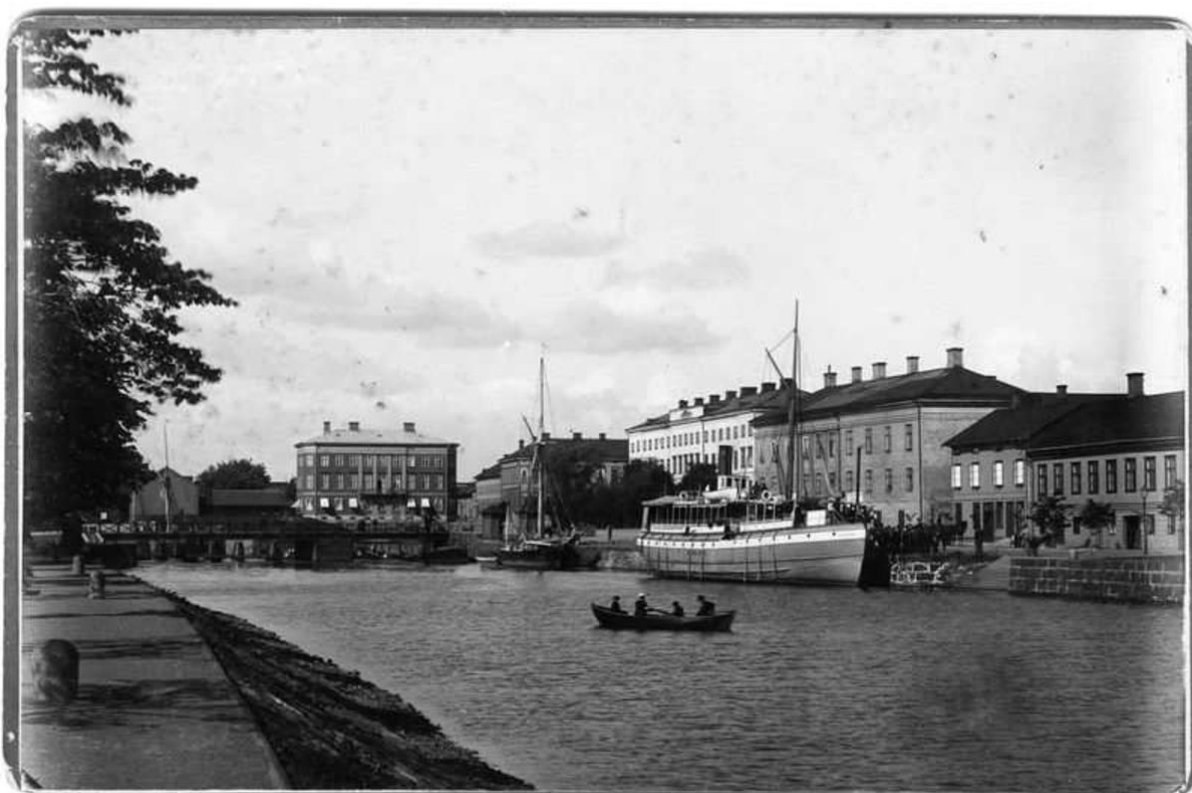
Fotot visar Säven 1 runt sekelskiftet 1900 innan byggnaden putsades. Till höger syns Tistelns 1 och 5 med panelfasad, även deras fasader putsades under första halvan av 1900-talet.

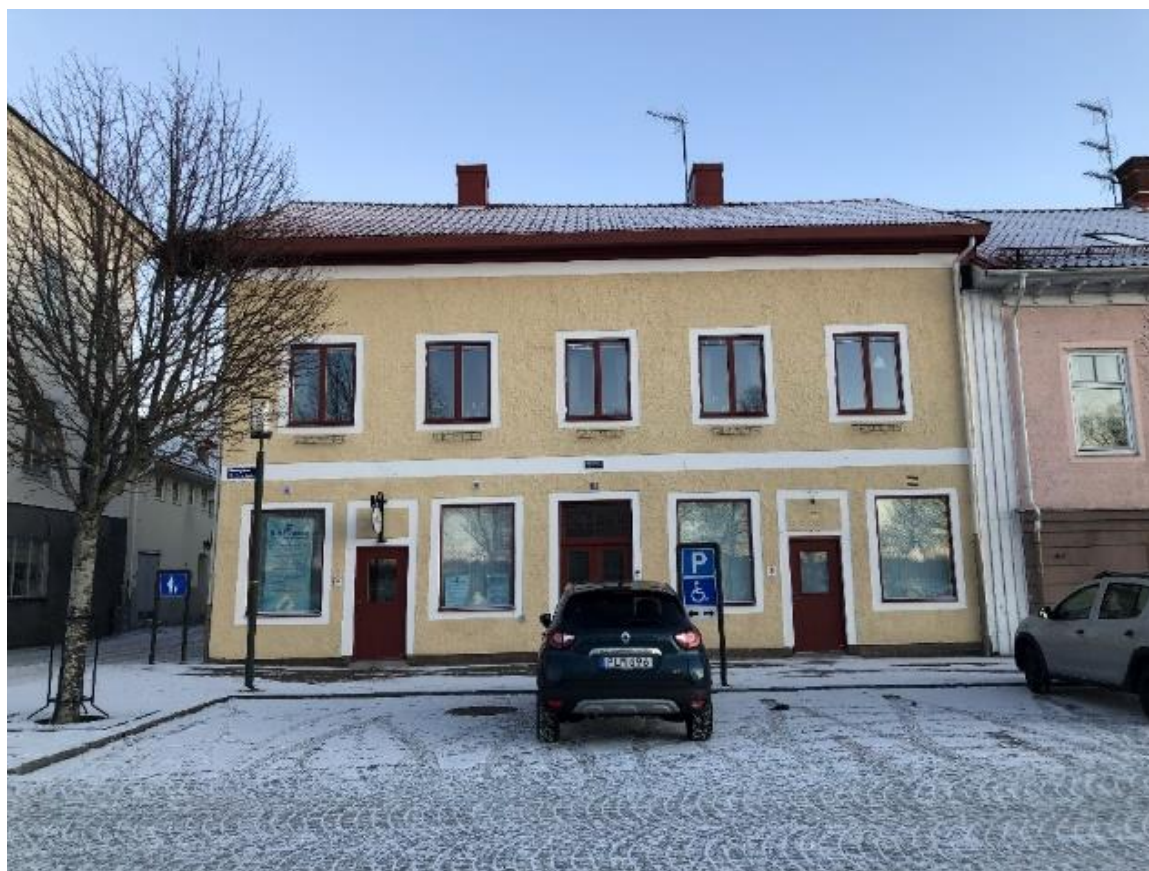
*Tisteln 1 har en strikt symmetri i fönstersättning och placering av dörrarna som är ursprunglig. Den har kvar sitt uttryck från fasadförändringarna från 1930-talet.*

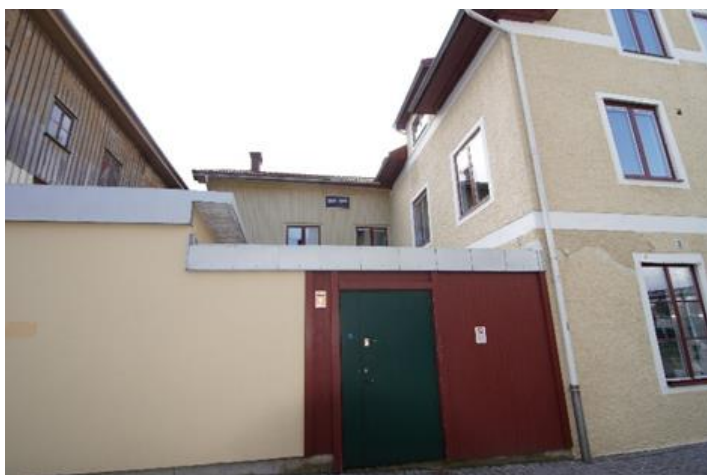
*Plank och små komplementbyggnader inhägnar fastigheten. Här syns tillbyggnaden som ännu är panelbeklädd, ett spår av att byggnaden ingått i stadens småskaliga trähusbebyggelse.*

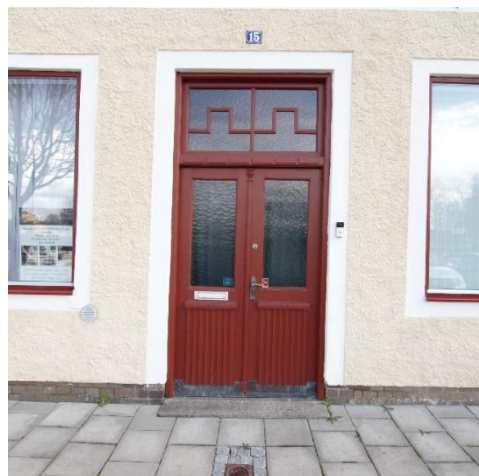
*Fasaden reverterades under 1930-talet och fick nya dörrar som speglar den tiden.*

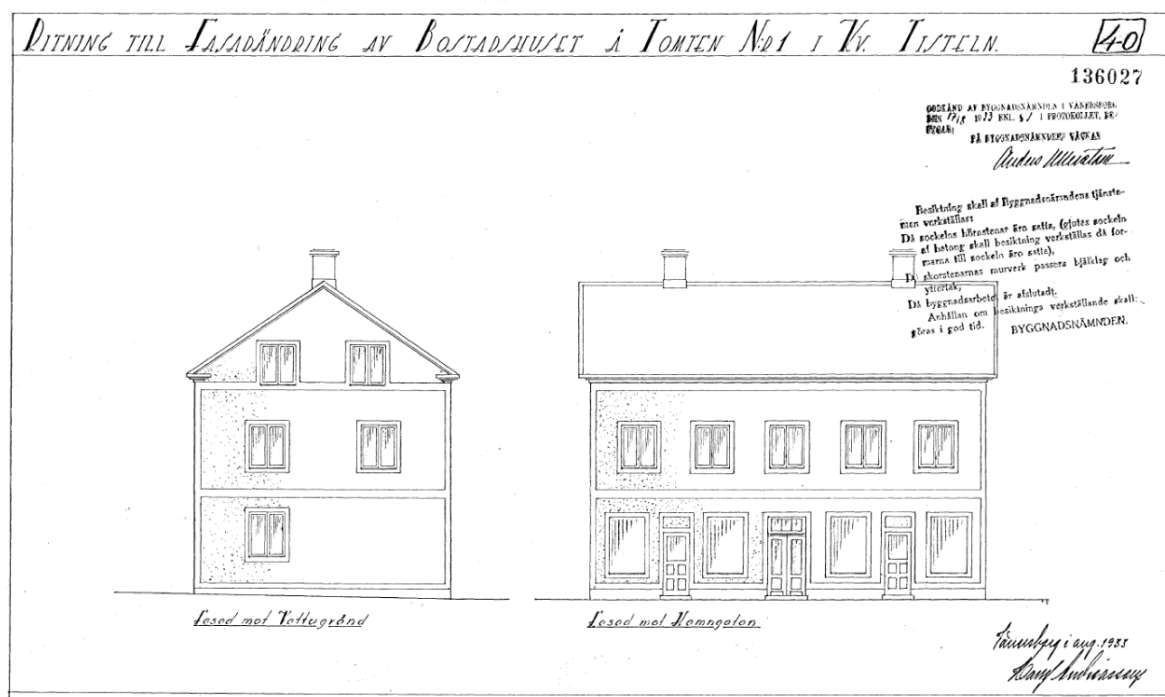
Huvudbyggnaden på Tisteln 1 före och efter fasadförändringen 1933. Ritningar från bygglovsarkivet Vänersborgs kommun.

Byggnaden längs Hamngatan är i grunden en del av riksintressets småskaliga trähusbebyggelse även om fasaden mot gatan förändrades 1930, mot innergården är fasaden fortfarande av träpanel. Fasadförändringen ska ses i ljuset av den upprustning av Hamngatan som skedde som en effekt av att sjöfarten minskade och industrierna tog över som största inkomstkälla i staden.

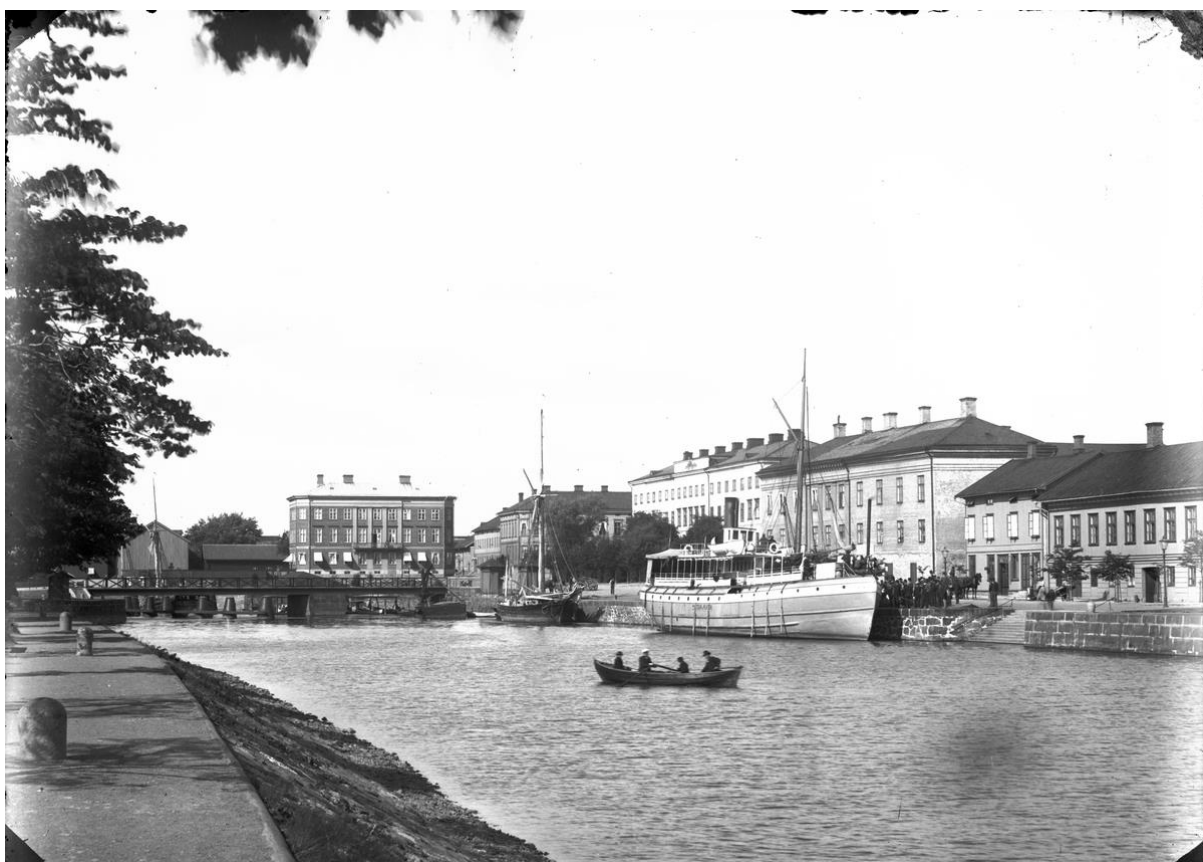
*Tisteln 1 när fasaden ännu var panelbeklädd. Norr om byggnaden syns Säven 1 som vid tiden har tegelfasad.*

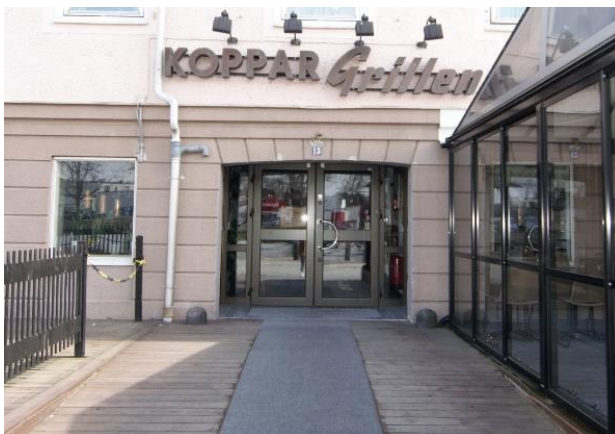
*Framför entrépartiet finns idag en ramp som delvis skymmer de gamla pällarna som placerats vid sidan om portalen.*

Tvåvåningshus byggt 1840 med putsade fasader och rusticerad bottenvåning. Kraftigt utskjutande takfot med profilerade taktassar och rött tvåkupigt tegel. Uppförd i två våningar med timmerstomme och bottenvåning i sten. Fönstersättningen är placerad strikt symmetrisk liksom de tre portarna, vissa förändringar har däremot skett på bottenvåningen då man tagit upp för större fönster på vissa ställen och helt satt igen andra. Alla fönster på andra våning är utbytta till moderna pivotohängda fönster i vit aluminium med en övre luft som har ett enkelt spröjs. Fönstren på bottenvåningen är också av vitmålad aluminium. Mittporten är genomgående i huset och har tidigare använts som ingång till gården. Vid vardera sida om porten finns två pällare av ursprunglig karaktär.

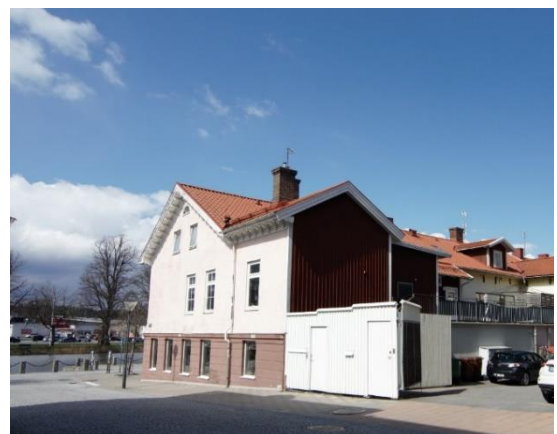
*Fasader med träpanel mot innegården.*

Byggnadsinventeringen från 1982 beskriver att den då var målad i en ljusgrå nyans, på senare tid har den omfärgats till rosa. In mot gården är fasaden däremot fortfarande panelbelagd och målad i faluröd färg.

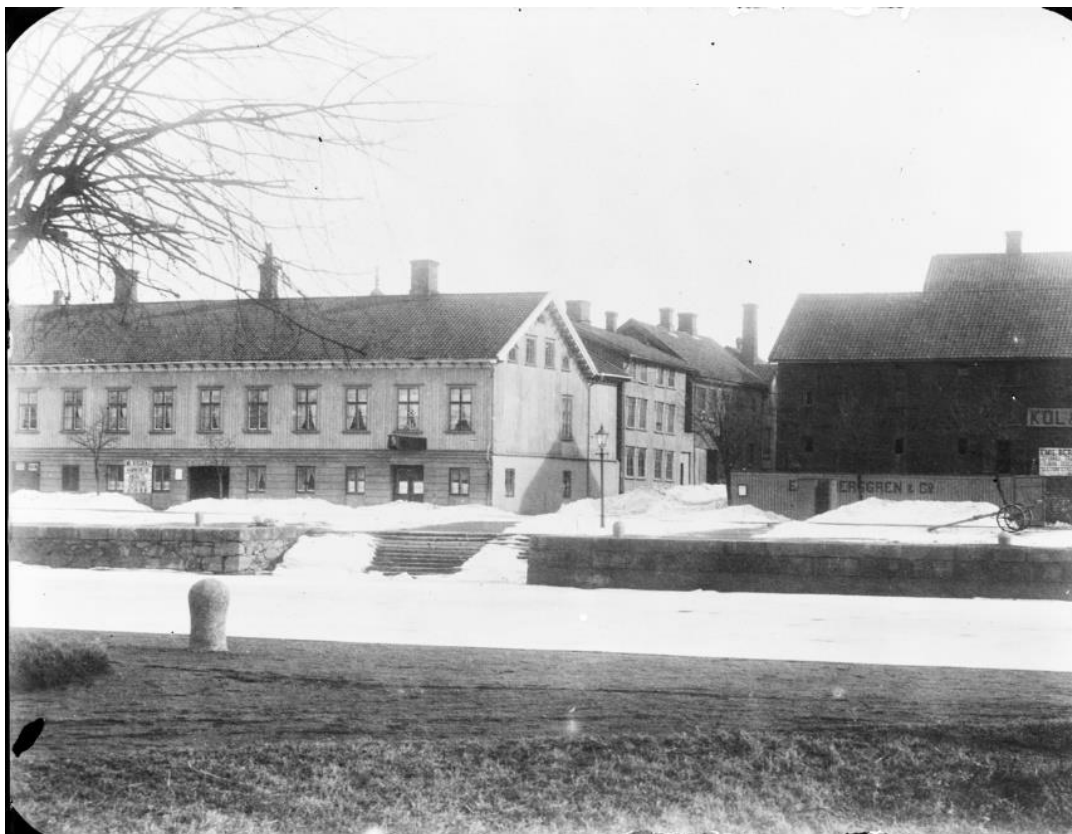
*Tisteln 5 i ursprunglig utformning, här är fasaden ännu panelbeklädd. Till höger syns magasinet som revs för att ge plats åt Riksbanken 1902.*

Ursprungligen var fasaden på andra våning klädd med locklistpanel men under första halvan av 1900-talet när Hamngatan genomgick en upprustning reverterades gatufasaden.

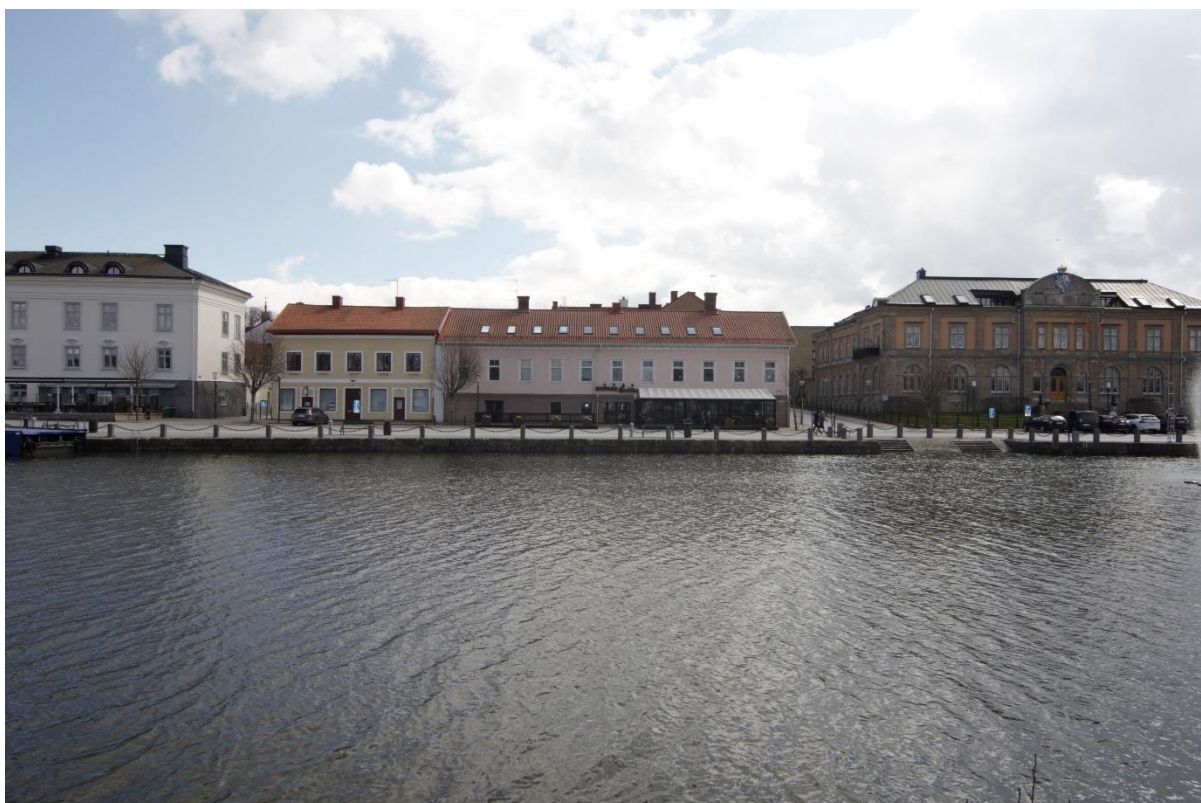
*Kvarteret Tisteln placerat mellan Säven 1 och Riksbanken. Fasaderna mot Hamngatan reverterades under tidigt 1900-tal för att passa bättre in i miljön.*

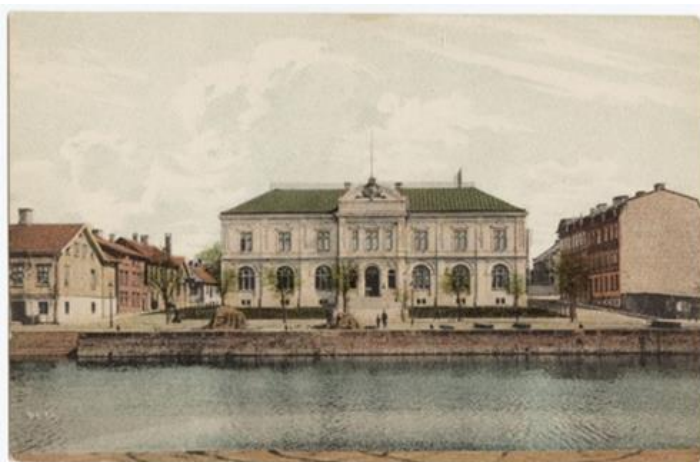
Riksbanken har placerats något indraget på fastigheten vilket också givit den lite extra höjd. Äldre kolorerat foto, där man också kan se att Tisteln 5 en gång i tiden haft en gulaktig kulör.

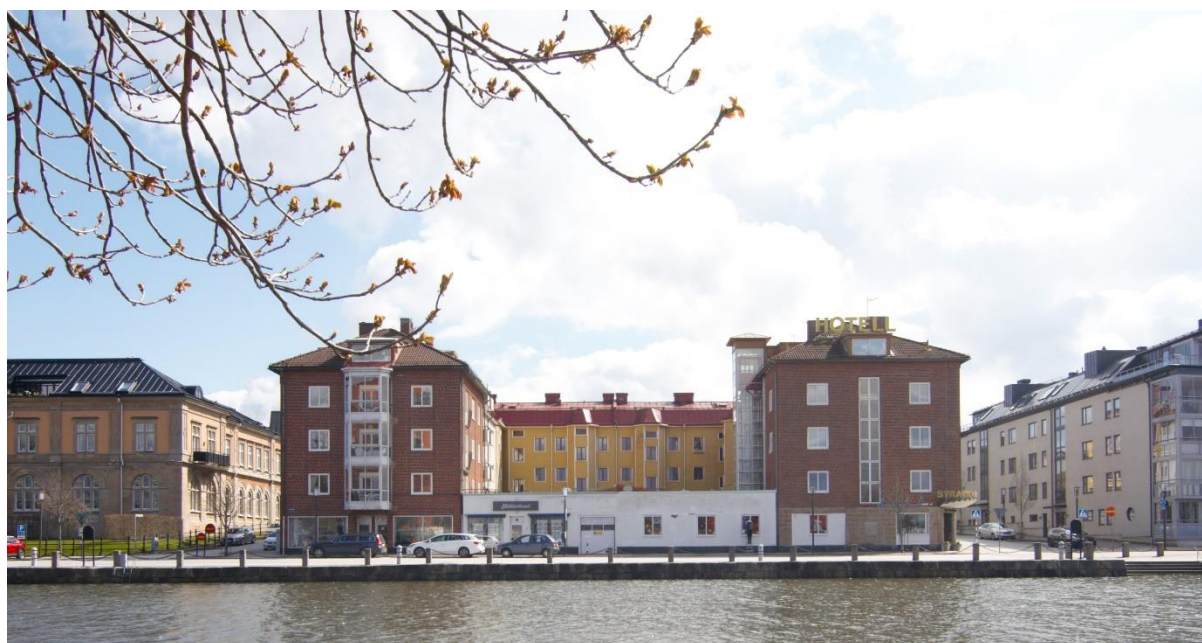
Två bostads- och affärshus i fyra våningar med takkupor och inredd vind. Röda tegelfasader och en låg sockel med skifferplattor. Vita tvåluftsfönster och flacka sadeltak med lertegel. En envånings ljusputsad affärslänga binder samman Tulpanen 1 med Tulpanen 6. De två tegelbyggnaderna skiljer sig åt på några detaljer. Tulpanen 1 har inglasade balkonger mot hamnkanalen och butikslokaler i bottenvåningen. I Tulpanen 6 finns en hotellverksamhet i bottenvåningen med en karaktäristisk entré. Byggnaden har en markerad bottenvåning murad i granit. I granitmuren finns en relief kallad "Fiske" som avbildar en segelbåt på Vänern. Konstnären, Stig Blomberg (1901-1970), har skapat offentlig konst runtom i landet och finns även representerad på Nationalmuseum i Stockholm. Entrén till hotellet ligger på hörnet och pryds av ett snäckskalsformat skärmtak. Gula neonskyltar som markerar hotellverksamheten pryder hustaket och hotellentré. Ett uppglasat hisschakt från 1988 vetter mot innergården.

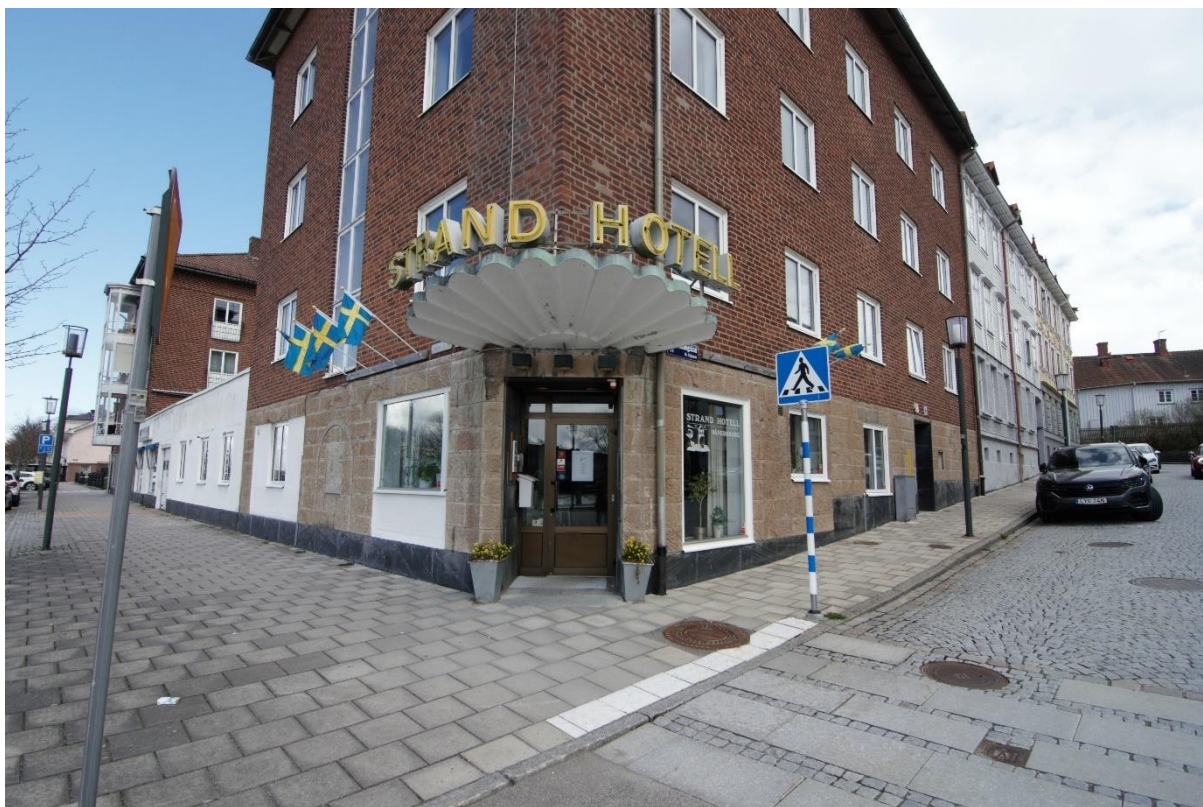
*Hotellentréns karaktärsgivande skärmtak är ursprungligt.*

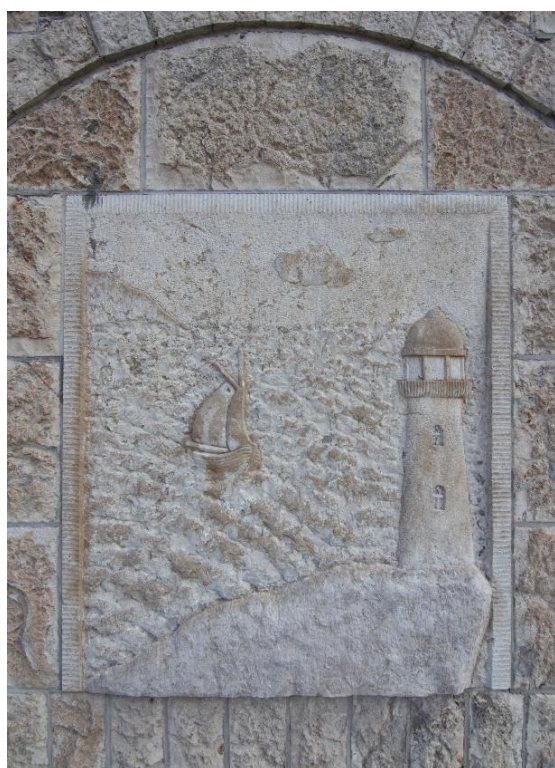
*Konstverk i murverket på Tulpanen 6 av Stig Blomberg med lokalt motiv från Vänern.*

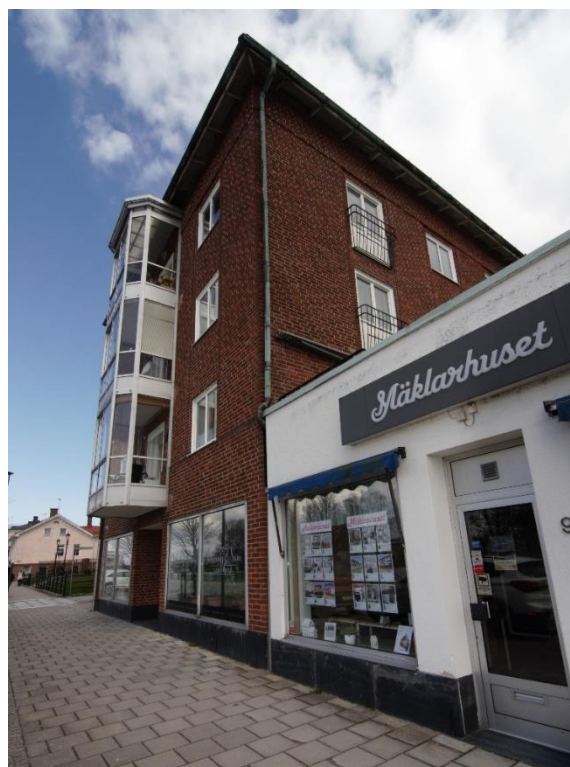
*Inglasade balkonger på Tulpanen 1.*

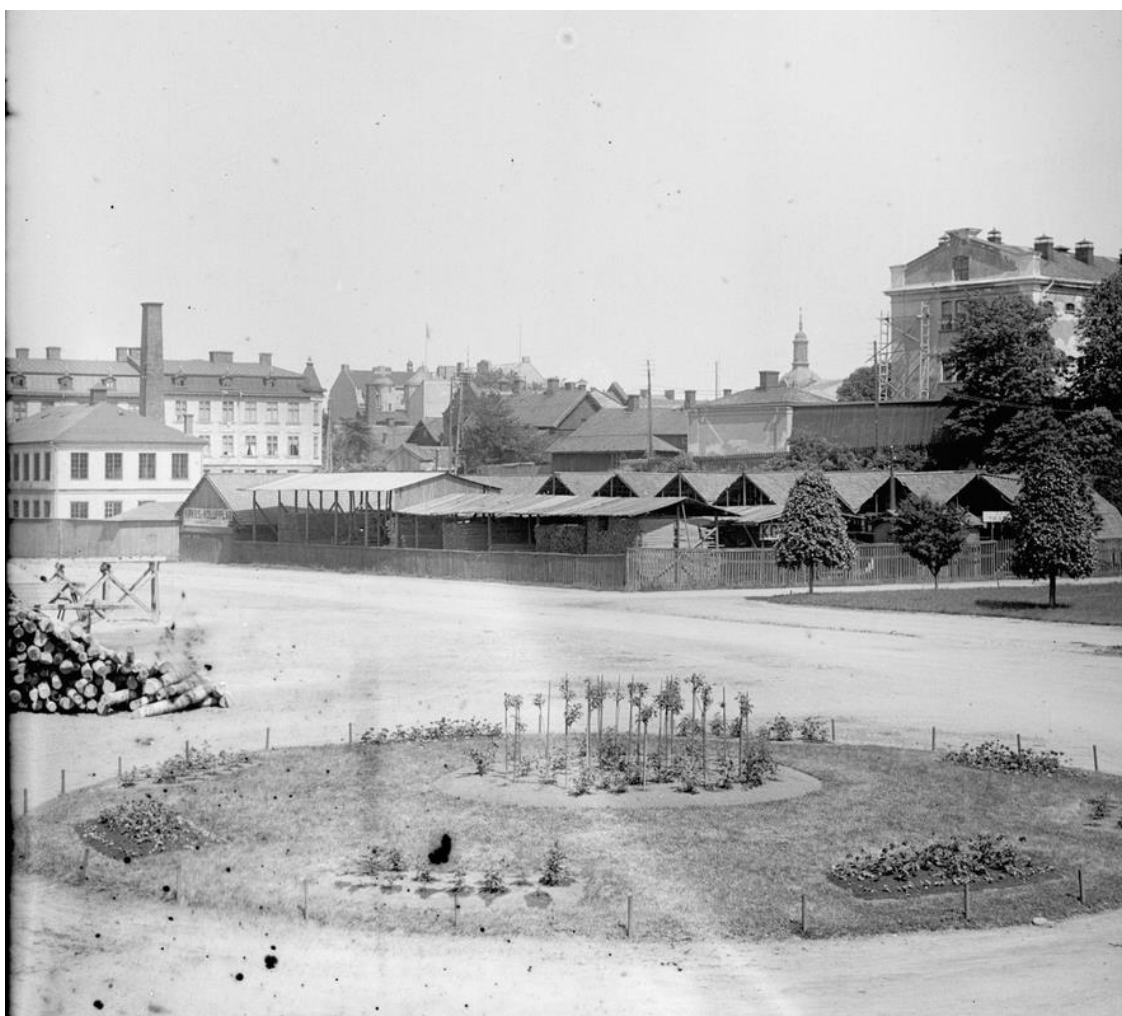
*En brädgård upptog tidigare den del av kvarteret Vallmon som angränsar till planområdet. Längst till vänster syns en mekanisk verkstad som också ingick i kvarteret. Fotot är taget i nordöstlig riktning, med hamnkanalen i väst och järnvägsstationen i syd strax utanför bild.*

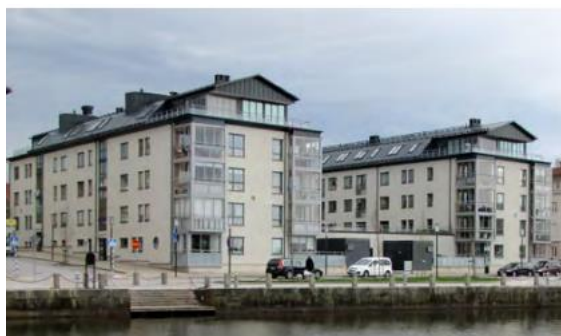
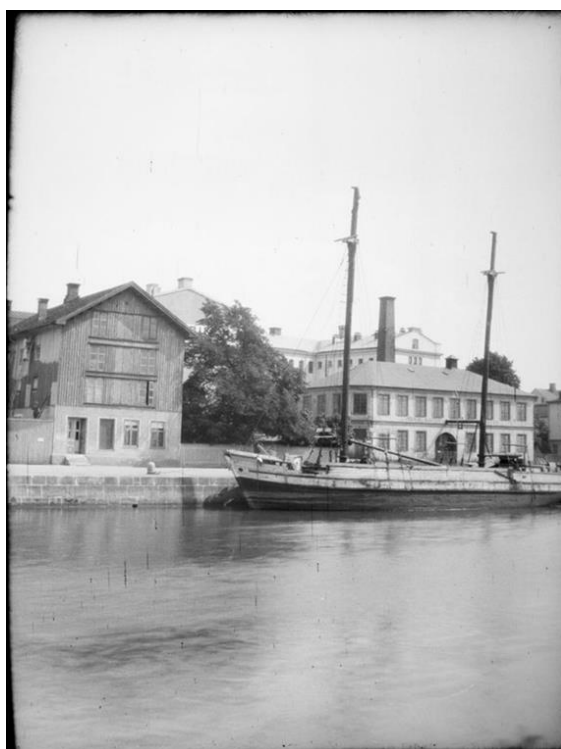
*Vallmon 7 uppfördes 2012 och har ett motiv som refererar till de magasinsbyggnader som funnits längs Hamngatan under 1800-talet. Det äldre fotot visar ett sådant magasin tillsammans med den mekaniska verkstaden som tidigare legat på platsen.*

Bostadshus i fyra våningar med inredd takvåning uppförda 2012. Två byggnadskroppar vänder kortsidorna mot vattnet likt de gamla magasinerna som legat i området tidigare. Ljust putsade fasader med grått plåttak och inglasade balkonger. En stor öppen gård har anlagts ovanpå ett överbyggt garage.

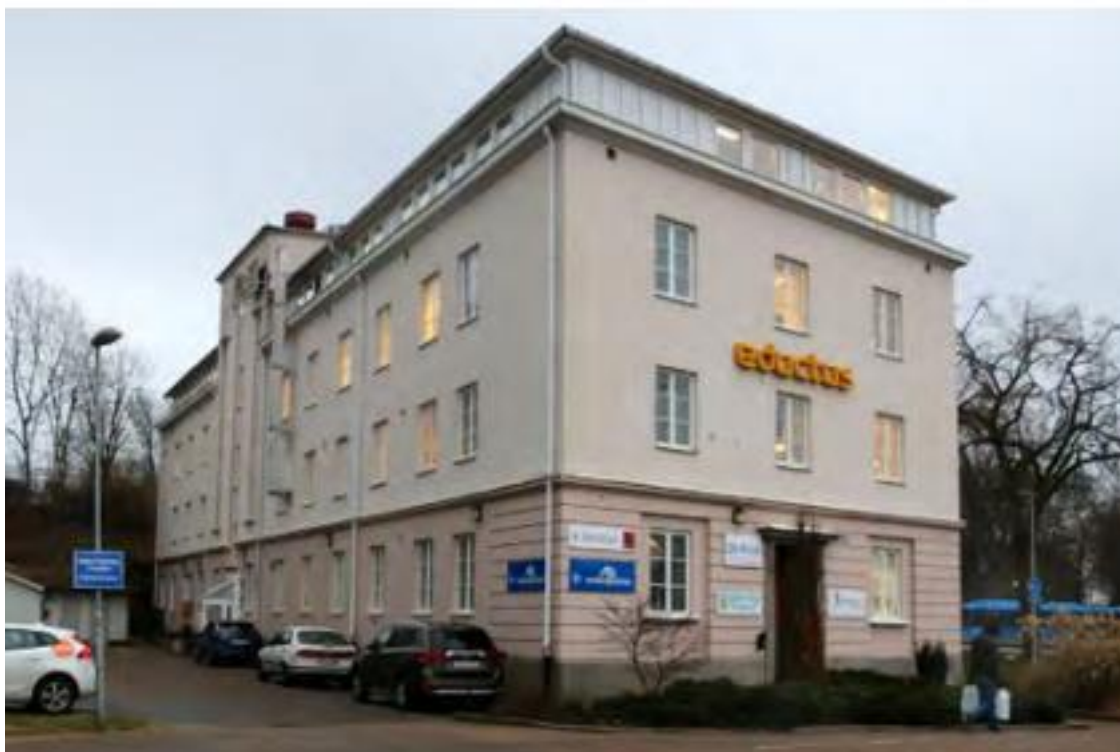
### **Vallmon 6**

Äldre fabriksbyggnad i tre våningar med inredd vindsvåning. Arkitekturen är stramt klassicistisk med rusticerad bottenvåning, granitklädd sockel och slätpustade fasader i ljus färgsättning. På långsidan mot gården finns ett mittparti med en uppstickande byggnadsdel som markerar trapphuset. Långsmala fönster med rombformade spröjs ligger i en försänkning längs trapphuset som också pryds överst av ett runt fönster, ett så kallat oxöga. Övriga fönster är sexdelade med två lufter, fönstren på våning två och tre är troligen original. Entrén vid gaveln mot hamngatan har kvar de ursprungliga träportarna med överliggande fönster. Porten har en omfattning av granitblock med huggna detaljer, så kallade "guttae". Taket har lyfts och belagts med plåt och ett trekantigt glasat vindfång har tillkommit vid en av entréerna. Byggnaden innehåller idag kontor och vårdmottagningar.
