Vänersborgs kommun

# Kulturmiljöutredning för detaljplan Hamngatan

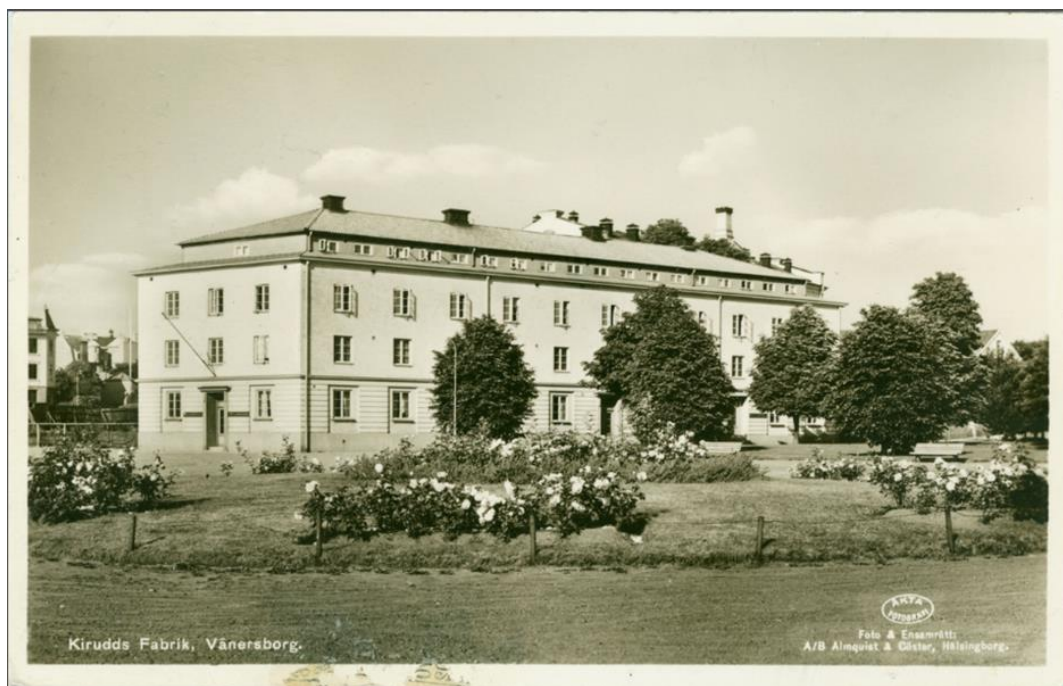
*Vallmon med ursprungligt säteritak. Bortsett från att man förändrat taket har byggnaden i stort kvar sitt ursprungliga uttryck.*

Äldre fabriksbyggnad i tre våningar med inredd vindsvåning. Arkitekturen är stramt klassicistisk med rusticerad bottenvåning, granitklädd sockel och slätpustade fasader i ljus färgsättning. På långsidan mot gården finns ett mittparti med en uppstickande byggnadsdel som markerar trapphuset. Långsmala fönster med rombformade spröjs ligger i en försänkning längs trapphuset som också pryds överst av ett runt fönster, ett så kallat oxöga. Övriga fönster är sexdelade med två lufter, fönstren på våning två och tre är troligen original. Entrén vid gaveln mot hamngatan har kvar de ursprungliga träportarna med överliggande fönster. Porten har en omfattning av granitblock med huggna detaljer, så kallade "guttae". Taket har lyfts och belagts med plåt och ett trekantigt glasat vindfång har tillkommit vid en av entréerna. Byggnaden innehåller idag kontor och vårdmottagningar.
