KULTURMILJÖUTREDNING, DEL 1

KULTURMILJÖANALYS OCH BYGGNAD SINVENTERING, FÖP BRÅLANDA

Slutleverans till FÖP Samrådshandling, 2022-12-16

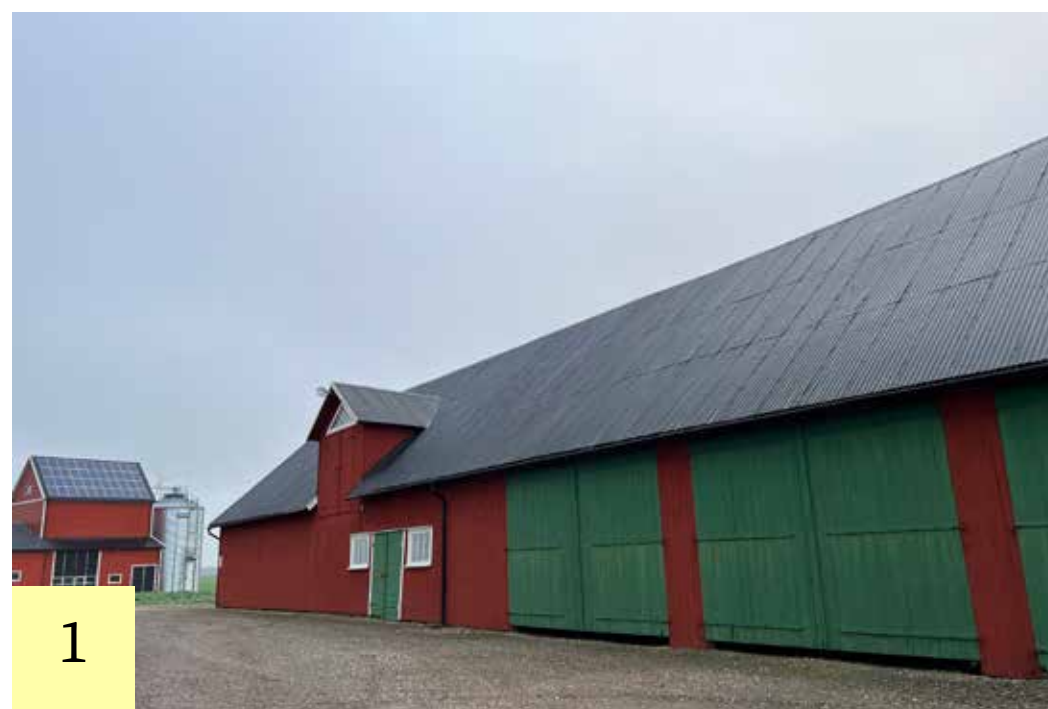
3. Östebyn 4:2, äldre spannmålsmagasin nr 1

- Kommentar: Äldre magasinsbyggnad i exponerat läge vid Tånvägen.
- Värdebärare: Små karaktäristiska luftningsluckor i två våningar. Rödfärgad panel med traditionellt sadeltakslutning, långsmala planformer. Placeringen vid vägen och nära åkrarna. Bevarade spröjsade, vitmålade fönster.

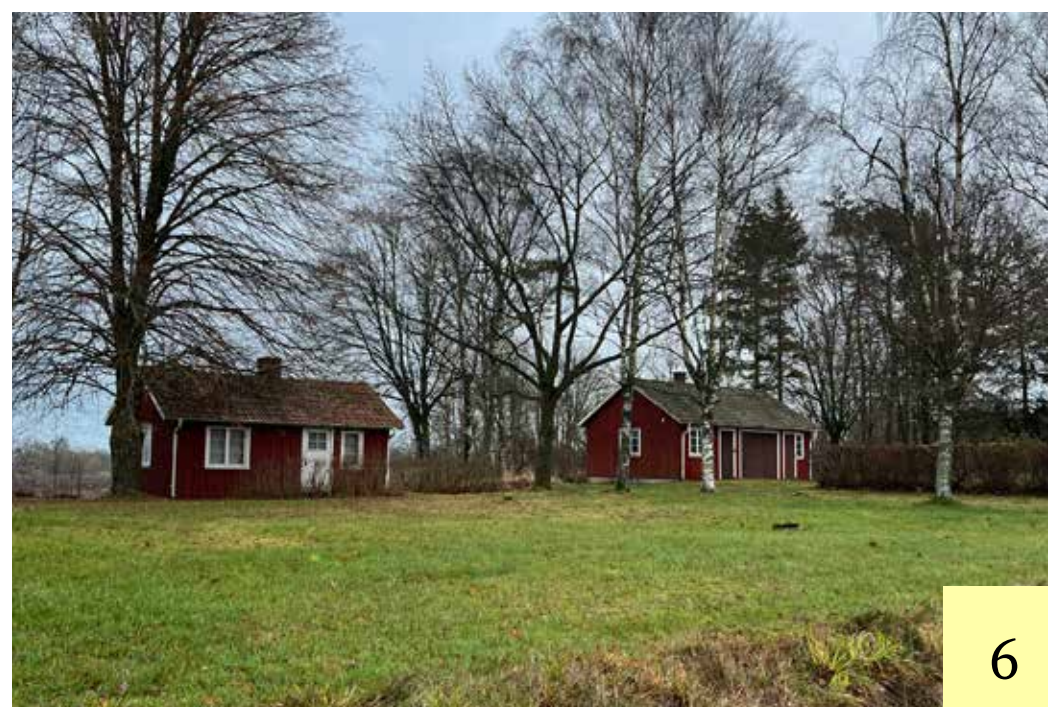
7. Esslingetorp 1:58

- Kommentar: Välbevarad gårdsmiljö med manbyggnad från cirka år 1900, äldre bostadshus samt ekonomibyggnader från 1900-talets första hälft.
- Värdebärare: Manbyggnad från cirka år 1900 med öppen pelarburen veranda, gråmålad fasspontpanel i olika riktning, vitmålade listverk och markanta ovan- och understycken kring fönster. Lägre bostadshus från 1800-talets andra hälft i vinkel med rödfärgad locklistpanel, flackt sadeltak täckt med enkupigt lertegel och dekorsågade vindskivor. Båda byggnader har utkragande murade skorstenar. Rödfärgade ekonomibyggnader: ladugård med slät rödfärgad panel och smala vita listverk, sadeltak med tvåkupigt lertegel.
