PM-HYDROGEOLOGI

ICA Sanden Vänersborg.

**HYDROGEOLOGISKA FÖRUTSÄTTNINGAR AVSEENDE NY DETALJPLAN JULLEN 4 OCH 5 I
VÄNERSBORG**

UNDERLAG TILL DETALJPLAN

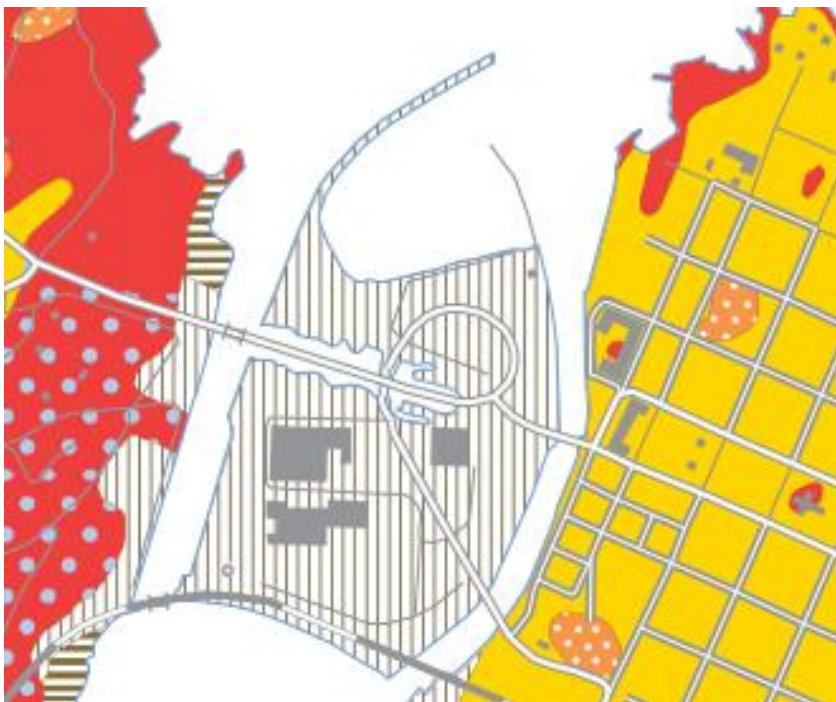
Figur 2: Ytliga jordlager enligt SGU:s jordartskarta. Hela Sanden är utfyllt med fyllnadsmaterial (rastrerat). Dalbobergen väster om sanden domineras av berg i dagen med tunna eller osammanhängande moränlager (rött+blåprickigt). Öster om Sanden domineras jordlagren av glacial lera (gult). © Sveriges geologiska undersökning (SGU)

Sanden är till stor del uppbyggd med fyllnadsmassor. Fyllnadsmassorna överlagrar naturligt avsatta sediment med stor mäktighet. Utsnitt ur SGU:s jordartskarta redovisas i Figur 2.
